Tilstandsrapport

Enebolig

Storgata 45, 2390 MOELV

Rapportdato: 27.03.2026

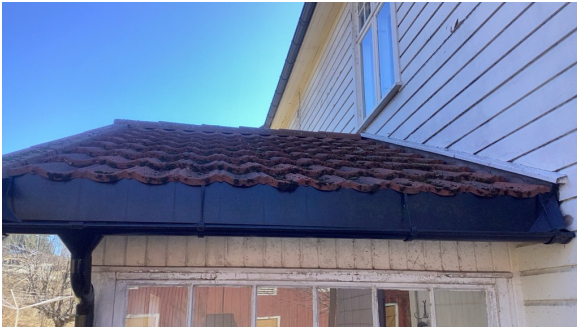
TG 2 Nedløp og beslag

Det er påvist deformasjon/frostspreg i minst ett taknedløp.

Det bør gjennomføres utbedring eller utskifting av deformerte eller frostskaadede taknedløp for å hindre lekkasjer og økt fuktbelastning på tilstøtende konstruksjoner. Dersom tiltak ikke iverksettes, kan dette føre til skader på bygningens fasade og grunnmur.

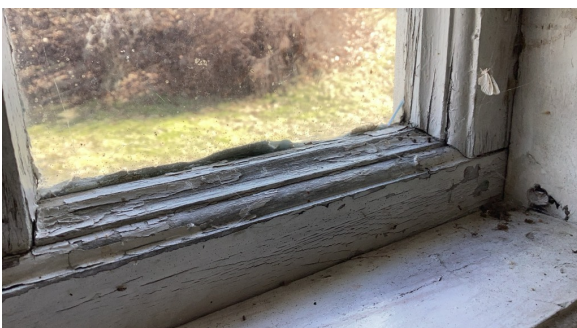
- Det er påvist noen glassruter som er punktert eller sprukne.
- Det er påvist vinduer med fukt/råteskader.

Sprekk i glass.

- Vinduer med råteskader må erstattes med nye.
- Vinduer med punkterte/sprukne glass må påregnes skiftes ut, enten hele vinduet eller kun selve glassene.

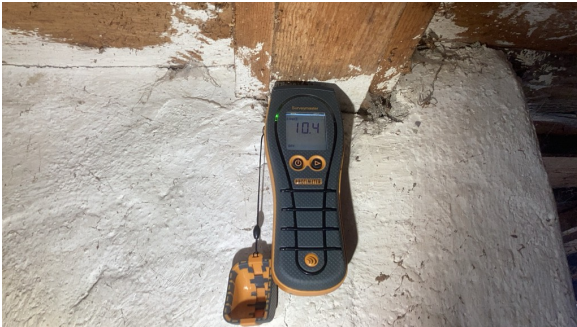
Ved enkle fuktmålinger registrerte jeg tørre verdier.

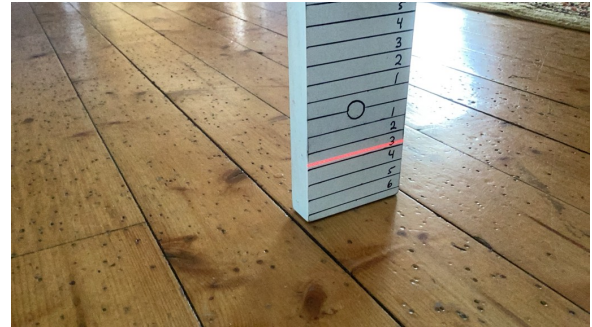
Overflateavvik målt innenfor 2 m til ca 27 mm.

1 etg. verflateavvik, stue.

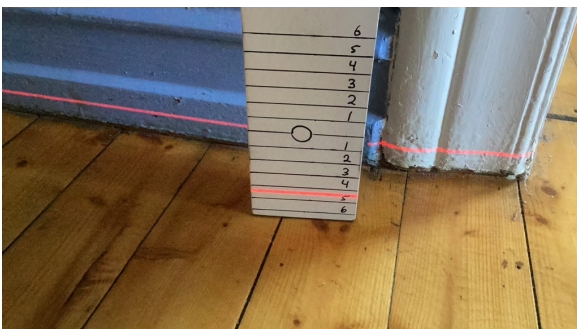
Retningsavvik målt gjennom rommet til ca 40 mm.

1 etg. retningsavvik, stue.

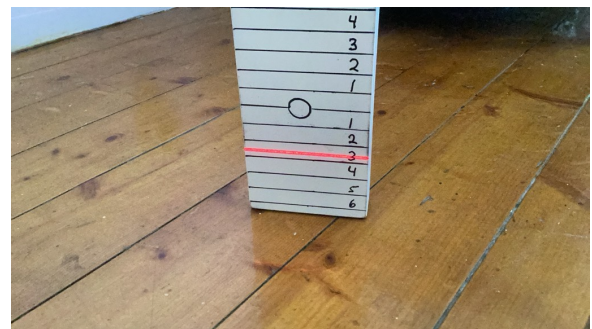
Overflateavvik målt innenfor 2 m til ca 28 mm.

2 etg. overflateavvik, soverom.

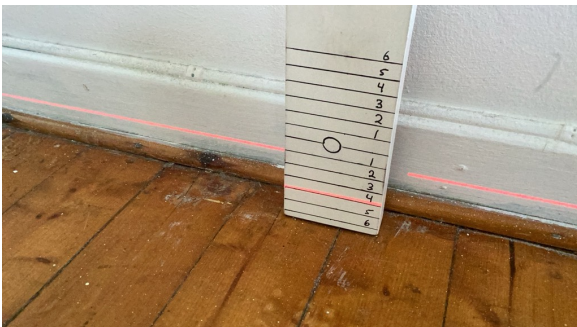
Retningsavvik målt gjennom rommet til ca 44 mm.

2,etg. retningsavvik, soverom.

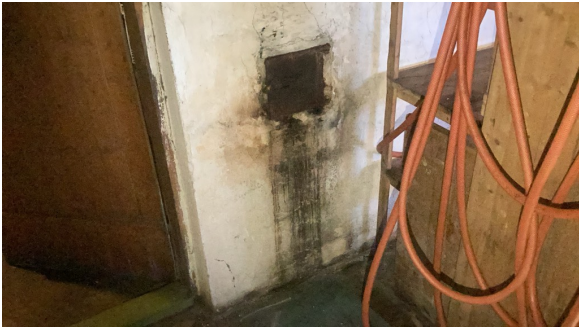
Feieluke.

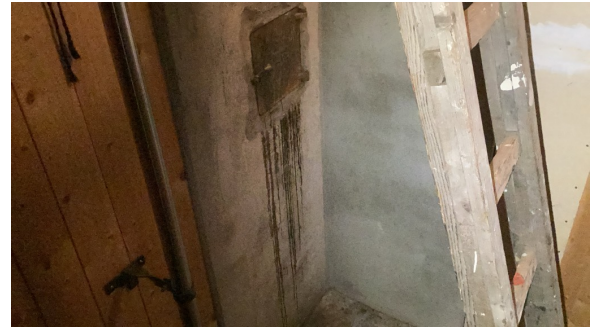
Feieluke.

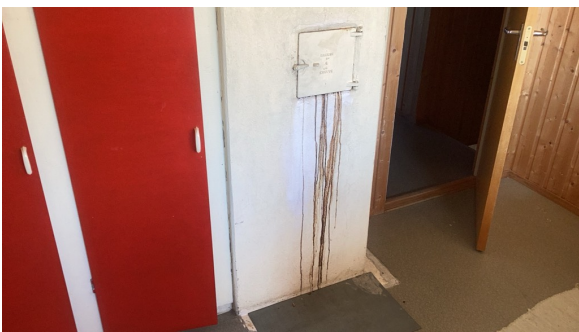
Feieluke.

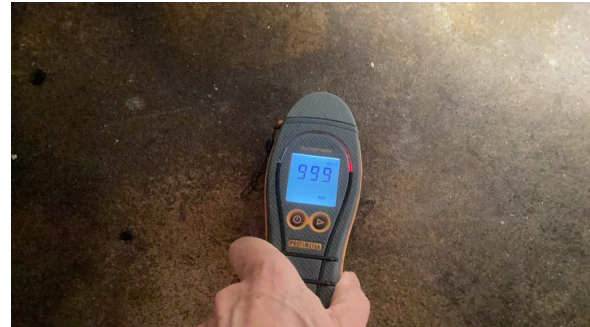
Ved enkle fuktsøk ble det registrert områder med forhøyde verdier.

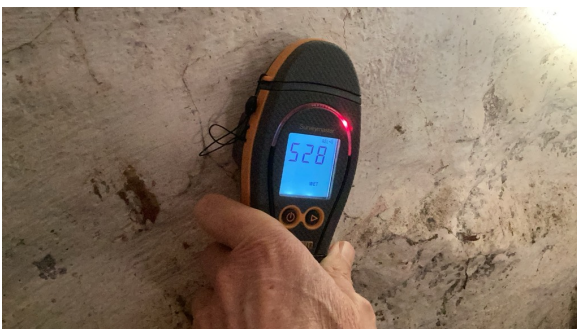
Ved enkle fuktsøk ble det registrert områder med forhøyde verdier.

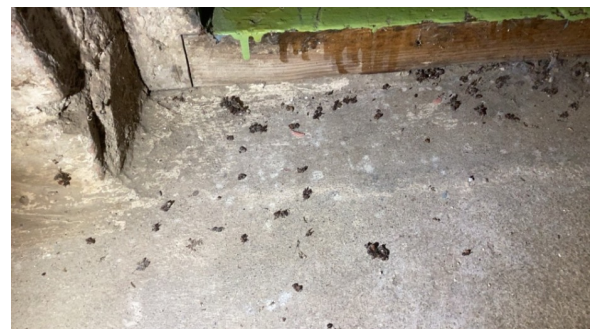
Det er påvist spor etter mus, omfanget er ukjent.

Mus i bygninger kan forårsake strukturelle skader på bygningsdeler, for eksempel gnaging på kabler, rør, isolasjon og tettesjikt. Mus kan i enkelte tilfeller overføre sykdom til mennesker. Det anbefales å gjennomføre ytterligere undersøkelser for å kartlegge omfanget av museaktivitet og iverksette nødvendige tiltak for å hindre videre inntrenging og skade. Videre bør det vurderes tiltak for å redusere fuktgjennomtrenging i kjellermur og gulv, da forhøyede fuktverdier kan føre til råte, muggdannelse og redusert levetid på konstruksjonen.

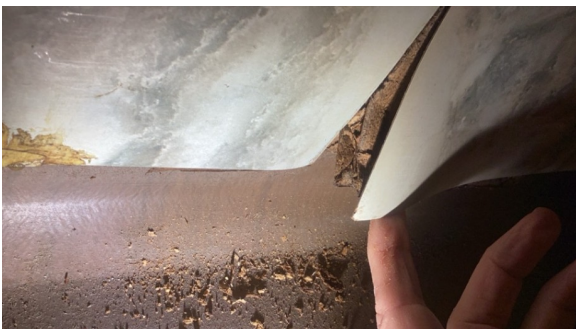
Råteskade på våtromsplater i våtsone.

Takstingeniøren har vurdert våtrommet og konstatert tilstandsgrad 3 i henhold til gjeldende regelverk og preaksepterte ytelser. Det er identifisert alvorlige avvik som nødvendiggjør omfattende tiltak for å sette våtrommet tilbake til tilfredsstillende tilstand. Det er påvist fuktrelaterte problemer, strukturelle svakheter og andre vesentlige avvik. Anbefalte tiltak inkluderer total renovering av våtrommet.

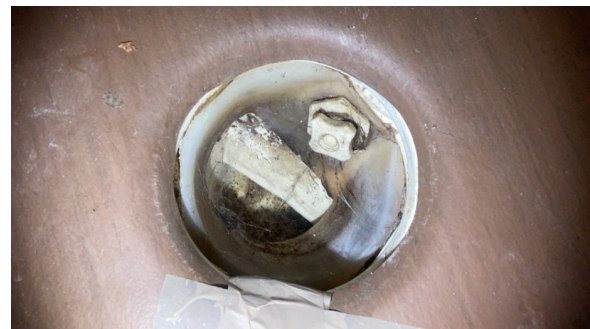
Sluk uten klemmring

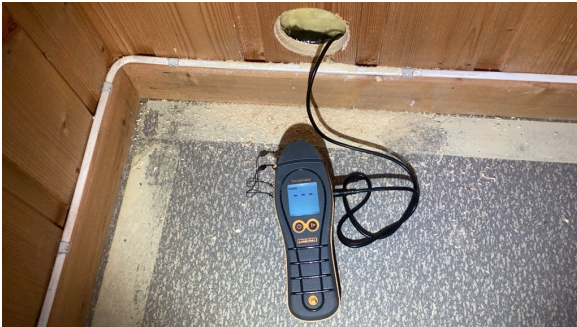
Ved fuktmåling ble det registrert tørre verdier (under 12%).

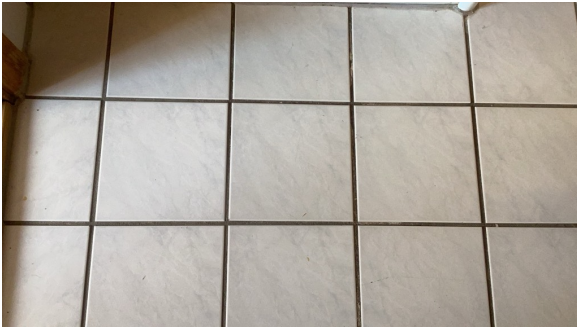
Løs flis.

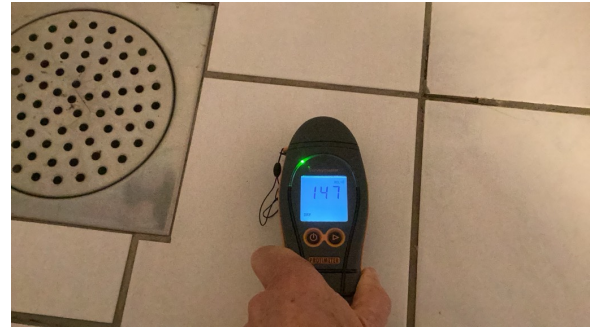
Ved enkle fuktsøk registrerte jeg ingen unormale verdier.

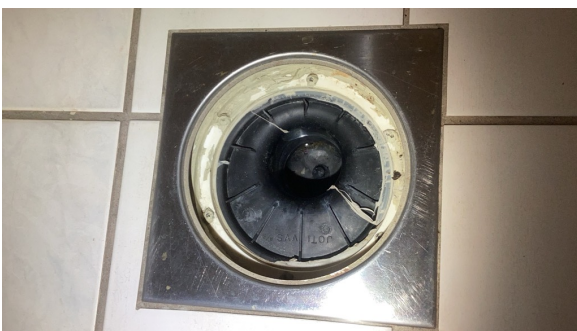
Det er ikke spalte i terskel mot sluk, slik at evt. lekkasjevann vil renne ut av våtrommet i stedet for ned i sluk.

Kontroll av sluk.

Det bør etableres spalte i terskel mot sluk for å sikre at eventuelt lekkasjevann ledes til sluket. Manglende spalte medfører risiko for at vann kan renne ut av våtrommet og forårsake fuktskader på tilstøtende konstruksjoner.

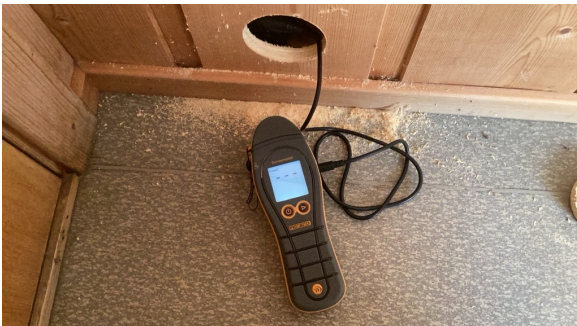
Ved fuktmåling ble det registrert tørre verdier (under 12%).

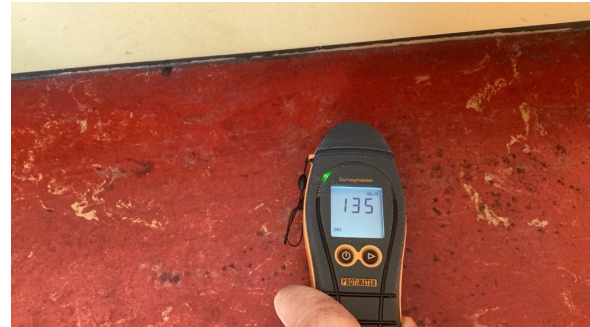
Ved enkle fuktsøk registrerte jeg ingen unormale verdier.

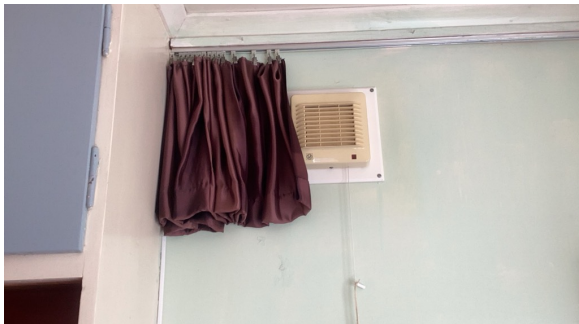
- Uten forsert avtrekk fra kokesonen kan matos og forurensninger fra matlaging spre seg i boligen, noe som blant annet forringer inneklimate.

Avtrekksvifte.

Mekanisk avtrekk bør etableres fra kokesonen for å sikre tilstrekkelig ventilasjon. Manglende mekanisk avtrekk kan føre til opphopning av matos og fukt, noe som øker risikoen for dårlig inneklimate og mulige fuktskader.

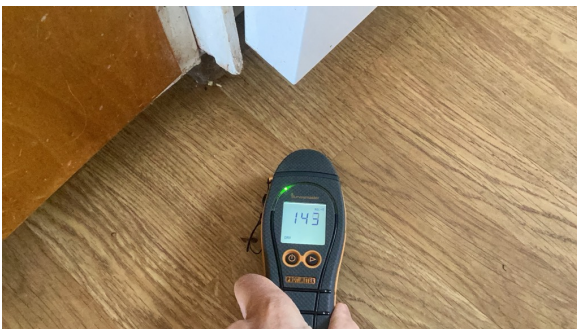
Ved enkle fuktsøk registrerte jeg ingen unormale verdier.

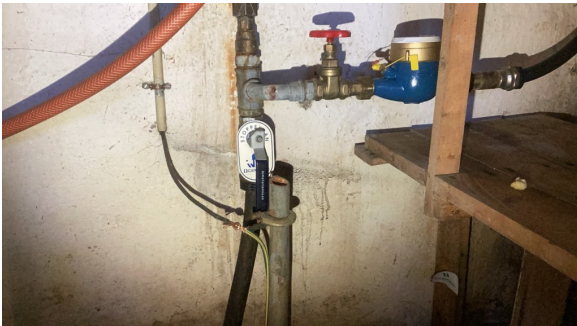
Stoppekran.

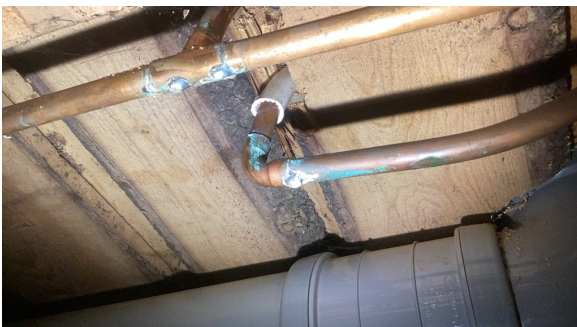
Irr på rør.

Jeg anbefaler at røropplegget kontrolleres av fagperson for å avdekke eventuelle skjulte skader eller svakheter. Konsekvensen av alder på rørene er økt risiko for lekkasjer og fuktskader, som kan føre til kostbare reparasjoner og skader på bygningskonstruksjonen.

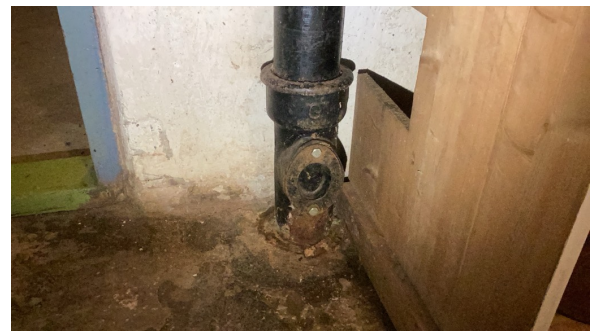
Stakeluke.

Jeg anbefaler kontroll av røropplegg utført av fagperson, da deler av rørene er skjult og har høy alder, noe som øker risikoen for skjulte feil og skader. Konsekvensen av manglende tiltak kan være redusert brukstid, lekkasjer og fuktskader på bygningskonstruksjonen.

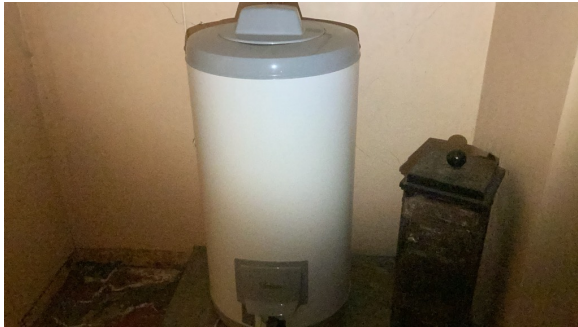
Varmtvannstank.

Det anbefales å få en elektriker til å etablere fast tilkobling av varmtvannsberederen i henhold til gjeldende forskrift, med bryter. Dette vil redusere risikoen for dårlig kontakt og varmgang, som kan føre til brannfare.

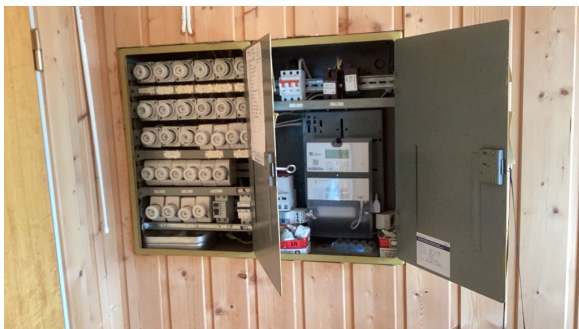
Sikringsskap.

Jeg anbefaler utvidet kontroll utført av registrert elektroinstallasjonsvirksomhet.

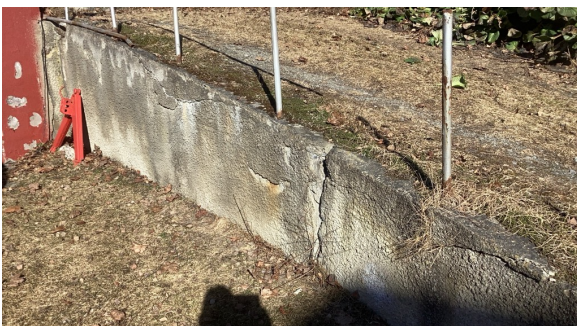
TG 3 Forstøtningsmurer

- Det er påvist større sprekker og/eller skjevheter i muren.

Større sprekker og/eller skjevheter i muren bør utbedres snarest for å hindre ytterligere skade, deformasjon eller fare for utrasing. Dersom tiltak ikke iverksettes, kan dette medføre redusert stabilitet og økt risiko for skader på omkringliggende konstruksjoner og eiendom.

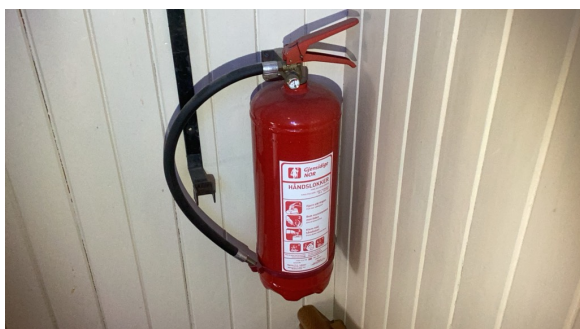
Brannslukkere eldre en 10 år. Konsekvensen for nevnte avvik kan være fallulykker, tiltak for å bedre sikkerheten anbefales.

Brannslukker. Årstall ukjen.

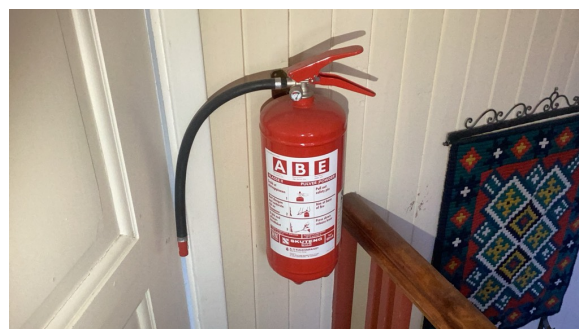
Brannslukker fra 1991.
