Tilstandsrapport

📍 Valløveien 6 A, 3151 TOLVSRØD

Befaringsdato: 10.04.2026

Oppdragsnr.: 21041-2855

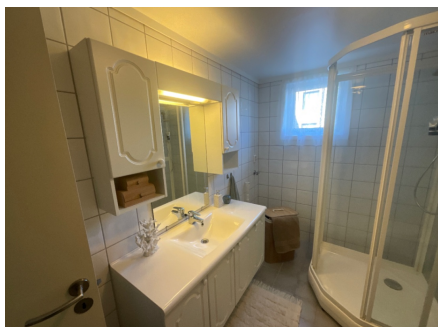
1. ETASJE > BAD/VASKEROM

Bad har fliser på gulv med varmekabler. Flislagte vegger og malte slette plater i innvendig tak.

Innredet med servantinnredning, dusjkabinett, wc og opplegg for vaskemaskin

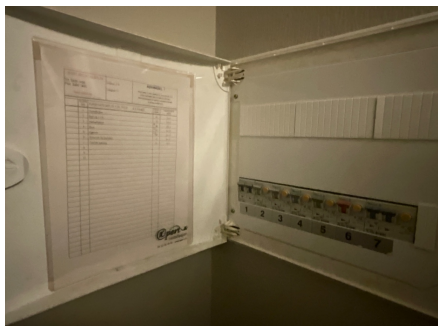
Det elektriske anlegget er ikke ytterligere vurdert i denne rapporten da dette krever spesiell kompetanse og autorisasjon.
