Tilstandsrapport

ANDELSLEILIGHET I KLASSISK BOLIGGÅRD

Uelands gate 48, 0457 OSLO

Befaringsdato: 18.05.2026

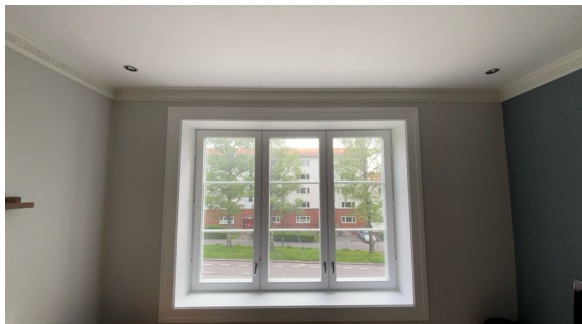
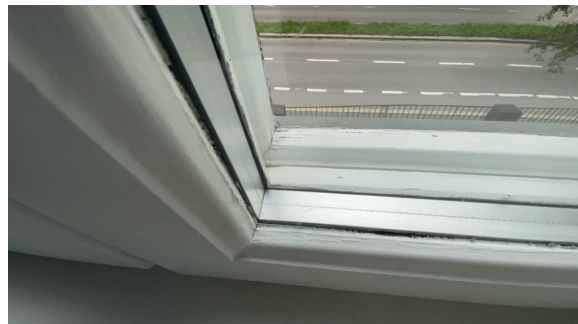
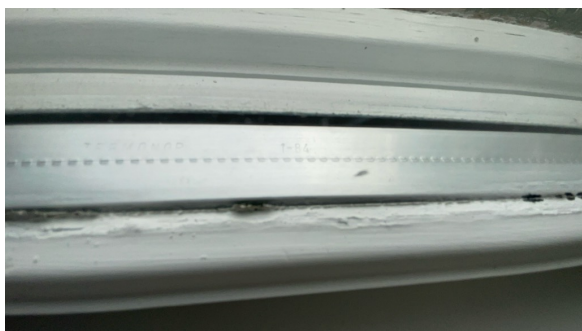
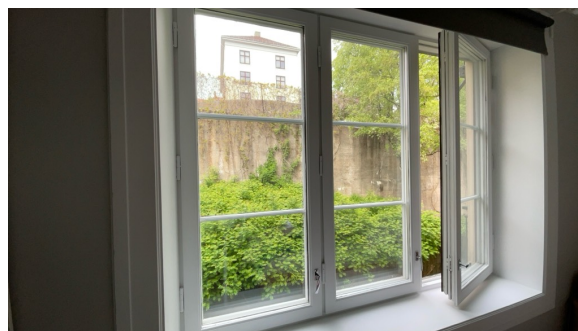
! TG 2 Vinduer

Elde og bruksslitasje. Stedvis malingsavskalling.

Malingsavskalling

Ingen umiddelbare tiltak ansees som påkrevet men vinduer bør utskiftes innen få år.

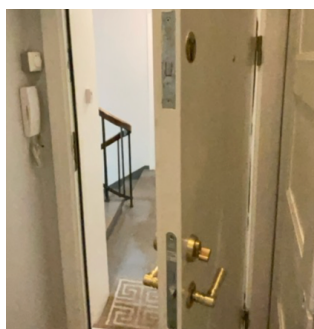
Inngangsdør med to låser. Ikke typesertifisert.

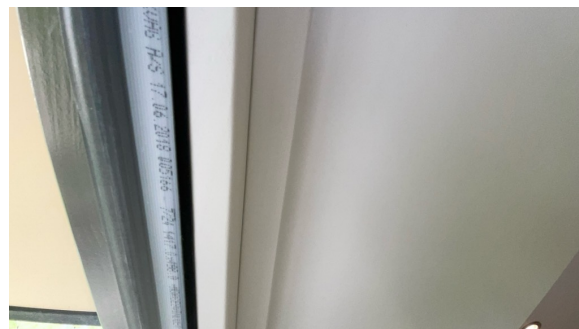
Balkongdør med isolérglass datert 2019.

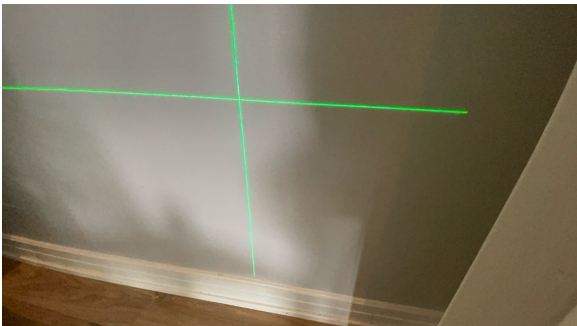
TG 2 Etasjeskille

Størst avvik: 10 mm på 2m avstand

Størst avvik: 12 mm

- Målt høydeforskjell på mellom 10 - 20 mm innenfor en lengde på 2 meter. Tilstandsgrad 2 gis med bakgrunn i standardens krav til godkjente måleavvik.

Skjevheter ble målt med elektronisk laservater på tilfeldig valgte steder i boligen.

- For å få tilstandsgrad 0 eller 1 må høydeforskjeller rettes opp. Det vil imidlertid sjelden være økonomisk rasjonelt som et enkeltstående tiltak i en bolig som dette. Dersom boligen en gang skal renoveres, kan man vurdere slike tiltak.

Ingen tiltak ansees som nødvendig.

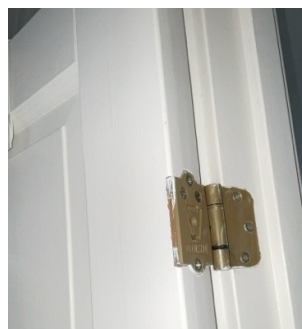
Dørtype

Slagdører med glatte dørblad.

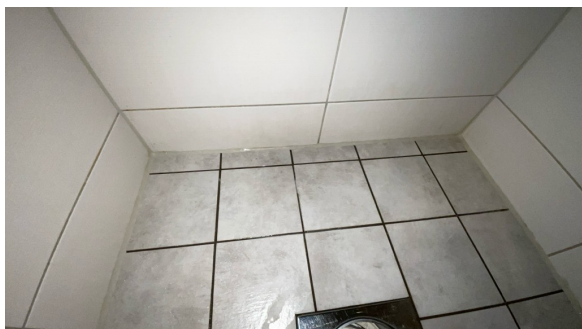
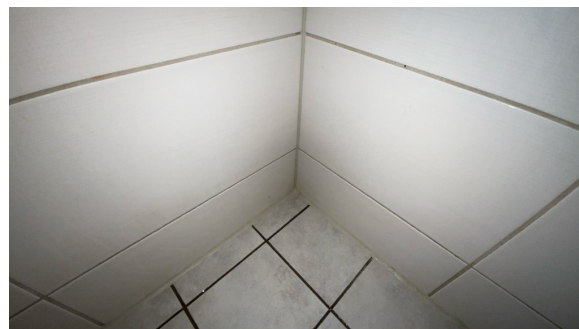
Dusjhjørne

Flislagte vegger. Malte plater i himling.

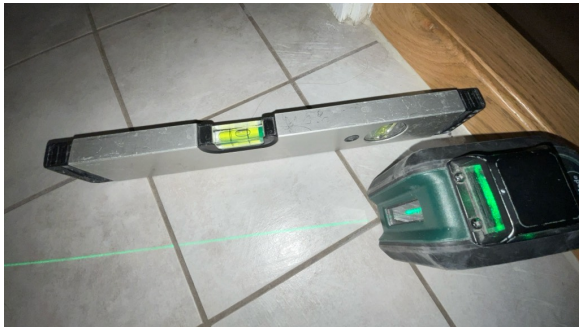
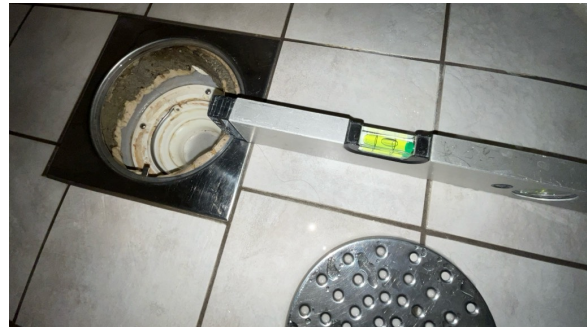
Fall nevnt over er målt med håndholdt vater og krysslaser. Oppmålingen er gjort ved tilfeldig valgte steder på baderomsgulvet.

Fallforhold målt i retning sluk.

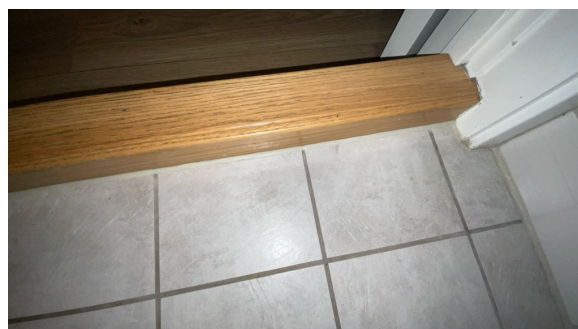
Overgang ved dørterskel.

Ingen tiltak ansees som nødvendig men vær klar over avviket.

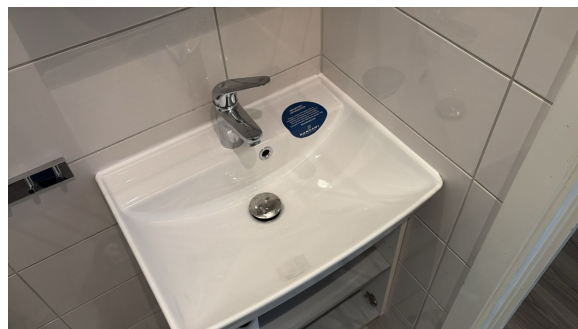
Ny servant (2026).

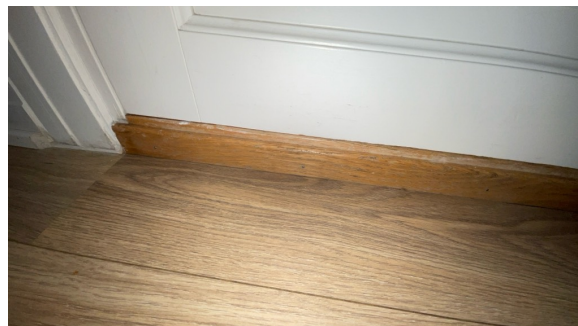
Ingen luftespalte under dørbildet.

- Elektrisk avtrekksvifte bør monteres for å lukke avviket.

Dersom tillatt i borettslaget og teknisk mulig anbefales det montering av elektrisk avtrekksvifte.

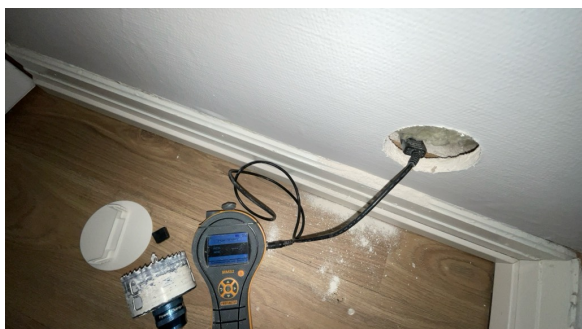
Hulltaking er foretatt nederst på vegg bak vaskemaskin mot dusj uten å påvise unormale forhold der. Det er gitt TG0 grunnet ikke registrert fuktskader der hulltaking er foretatt ihht. NS 3600.

Hulltaking og fuktsøk med Protimeter piggelektrode ga ingen unormale utslag.

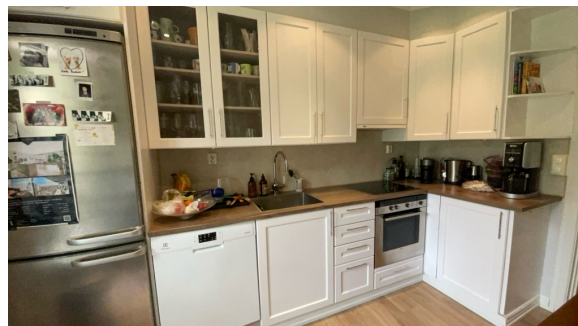
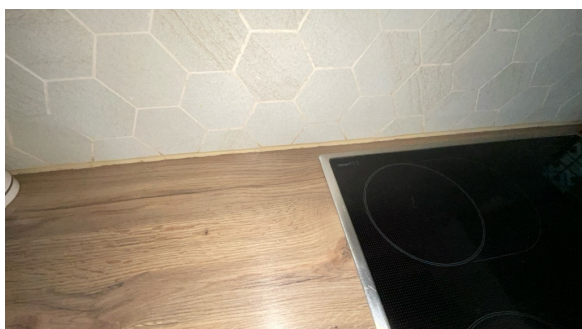
Kjøkken

Kjøkkeninnredning består av profilerte fronter med metallhåndtak, laminat benkeplater, stålkum med blandebatteri, plass til frittstående kjøleskap, integrert koketopp og stekeovn, fliser over benk. Kjøkkeninnredningen er nylig flekkmalt enkelte steder.

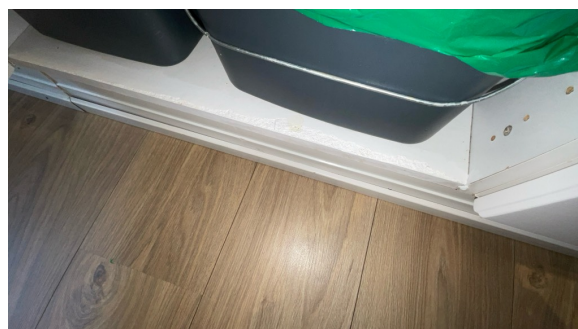
Slitasjemerker

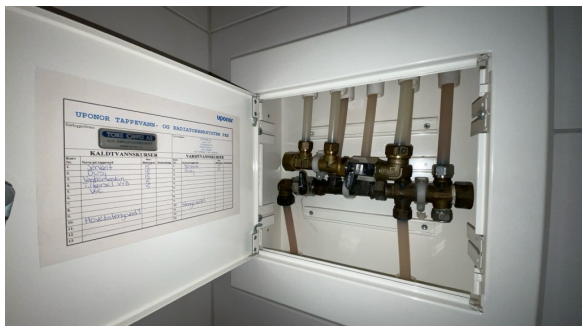
Fordelerskap

Fordeleskap: På baderommet. Evt. lekkasjevann fra fordeleskap blir ledet til drensspalte i vegg på baderommet.

- Det er avvik:
 - Manglende dokumentasjon for rørarbeider (bad og kjøkken)
 - Noe kondens/dråper på hovedstoppekranen inni fordeleskapet
 - Manglende lekkasjestopper på kjøkken og under varmtvannsbereder

Ettersom dokumentasjon for utførte rørarbeider ikke finnes anbefales det en kontroll av røropplegget mht. sikker bruk utført av rørlegger. Det anbefales montering av lekkasjestopper på kjøkken og under varmtvannsbereder mht. lekkasjesikkerhet.

Kostnadsestimat: Under 20 000

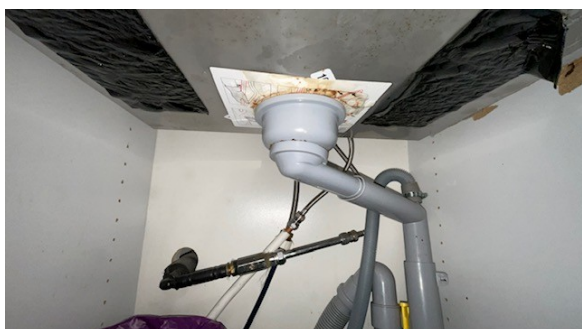
Rør på kjøkken.

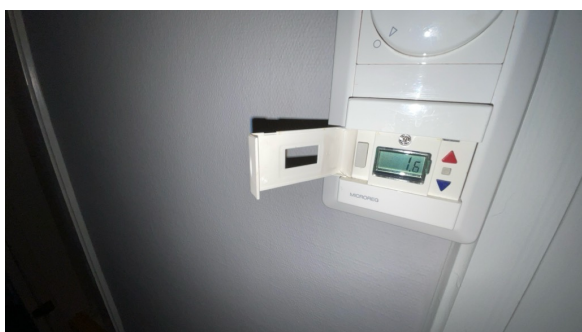
Termostatbryter for varmekabler.

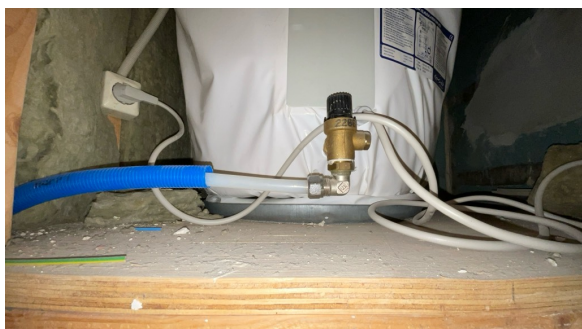
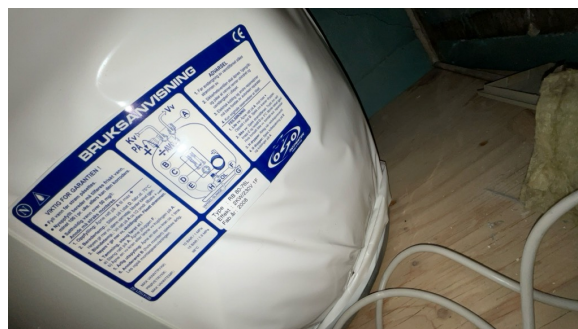
Bereder

Lekkasjesensor eller sluk i gulv: Nei

Årstall: 2008

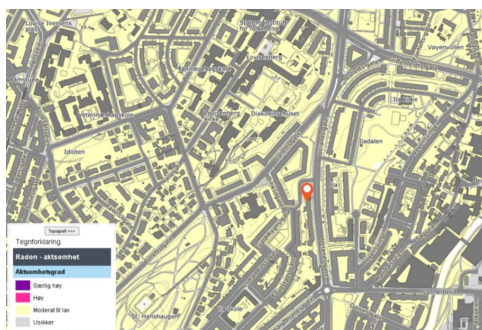
- ! Det er ikke foretatt radonmålinger, og bygget er heller [Gå til side](#) ikke utført med radonsperre.

Kart over radon aktsomhet.

- Det bør gjennomføres radonmålinger.
