# Tilstandsrapport

Risikovurdering for Anticimex boligselgerforsikring

Bergurveien 32  
4308 SANDNES  
Gnr./Bnr.: 81/188  
Sandnes kommune

Befaringsdato: 30.04.2025

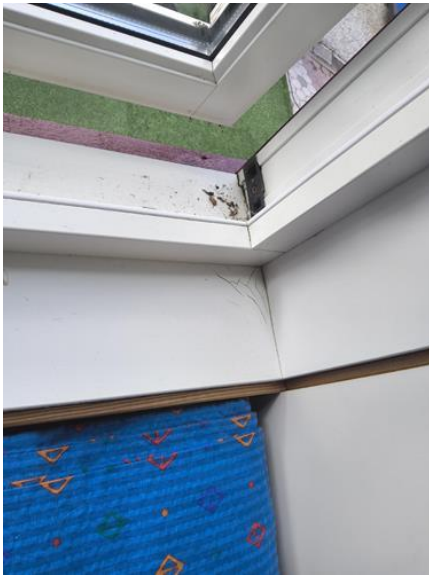
*Dører og vinduer - [Vindu på hems ]*

Vindu på hems (mot parkeringsplass) bærer preg av slitasje/fuktskade på innvendig karm. Årsaken ikke vurdert, men det er ikke observert skader utover nevnte avvik. Utbedring/utskiftning vurderes ved behov.

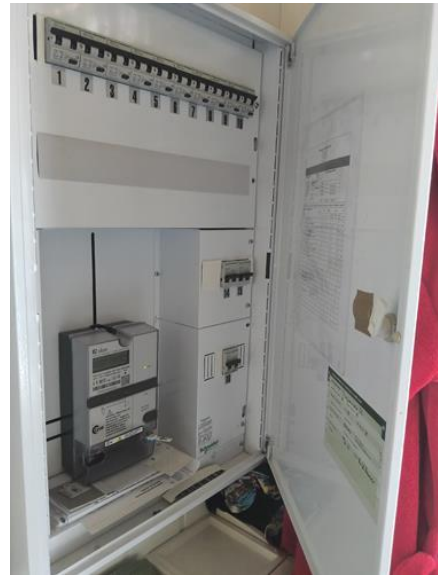
*Elektrisk anlegg - [Sikringsskap ]*

Sikringsskap med automatsikringer er plassert i soverom

| | Forenklet vurdering av det elektriske anlegget | Det er gjennomført en forenklet vurdering av det elektriske anlegget, uten at det er registrert åpenbare avvik. Med bakgrunn i at det ikke har vært utført el-tilsyn/utvidet el-kontroll av boligen i løpet av de siste fem år, anbefales det på et generelt grunnlag at dette gjennomføres. |

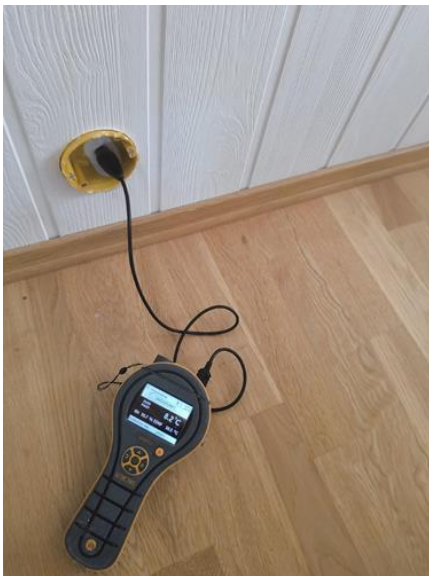
*Fukt i tilliggende konstruksjoner - [Fuktmåling ]*

| | Fukt i tilliggende konstruksjoner | | Det er foretatt hulltaking og utført fuktmåling med egnet instrument (Protimeter MMS2), i tilstøtende rom til våtsone. Det ble ikke registrert forhøyede verdier eller andre avvik. Målingene viser følgende: RH 50,8 %, temperatur 18,5 grader C og duggpunkt 8,2 grader C. Målingen gir kun et øyeblikksbilde av forholdene og kan endre seg med årstider, fukt- og temperaturforhold. | |

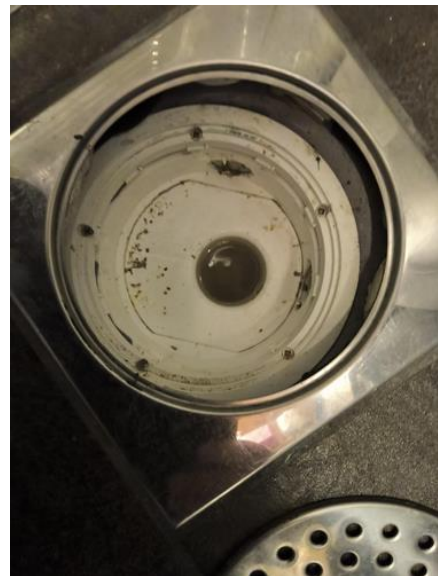
*Slukets plassering i forhold til at vann utenfor dusjonen kan nå det - [Sluket ved bereder ]*

| | TG 2 | | Slukets plassering i forhold til at vann utenfor dusjsonen kan nå det | |

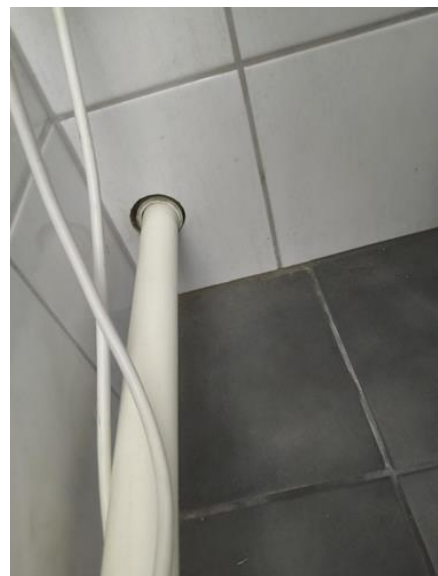
*Overflater vegger - [Rørgjennomføring tilknyttet toalett ]*

| | Membran, tettesjikt og overgang til sluk. | | Tettedetaljer ved rørgjennomføring tilknyttet toalett er usikker. Fare for fukttinntregning i konstruksjon. Tettedetaljer bør utbedres. | |
