# Tilstandsrapport

ANDELSLEILIGHET I KLASSISK BYGÅRD

Hesselbergs gate 1C, 0555 OSLO

Befaringsdato: 16.12.2025

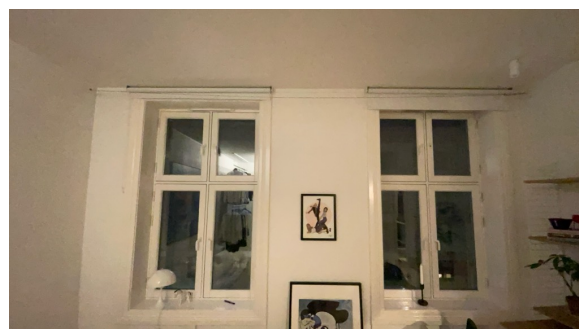
Generell elde og slitasje.

Noen vinduer subber mot karm. Håndtak/låsemekanismen er bruksslitte.

Det må påregnes utskifting av vinduer innen kort tid i regi av borettslaget. Kostnadsvurderingen kan variere avhengig av utførelsen og type vinduer.

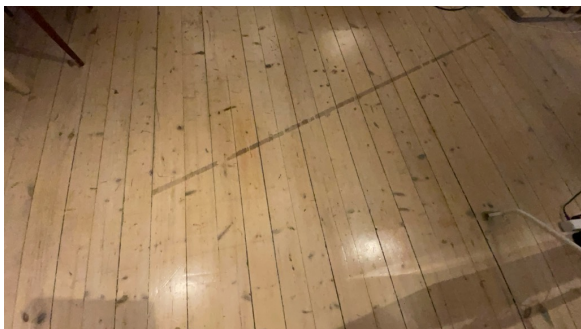
Ujevnheter. Noe sprekkdannelser. Ujevn utførelse. Stedvise glipper, bruksmerker/sår og generell slitasje.

Originale tregulv.

Det må påregnes oppgraderinger av noen overflater.

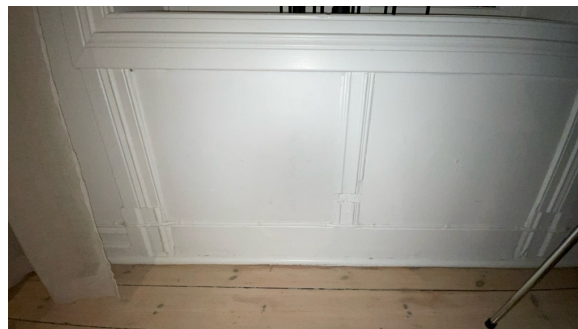
Malte plater. Malt mur.

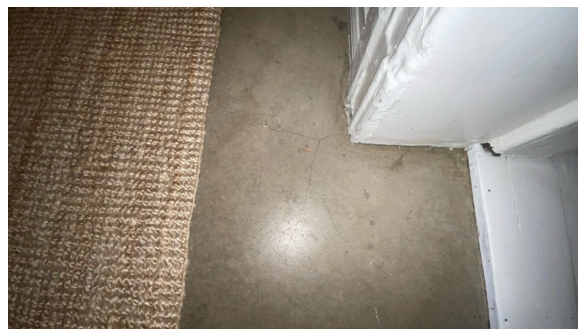
Mikrosement

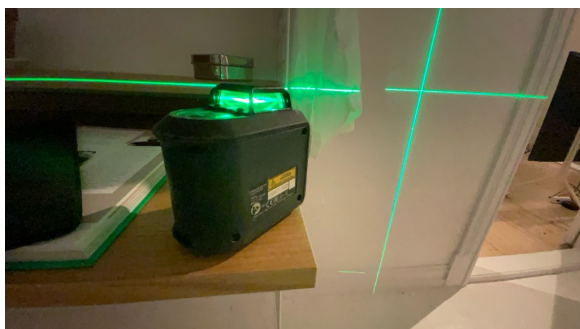
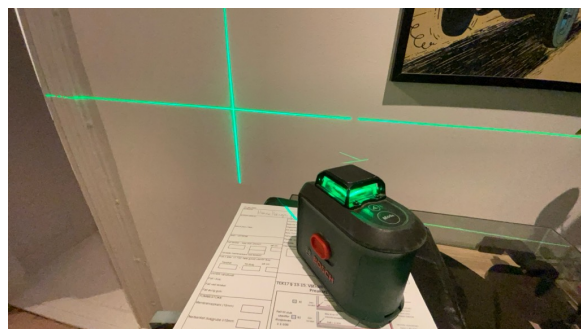
Størst avvik: 35 mm på 2m avstand

Størst avvik: 74 mm

- Målt høydeforskjell på over 20 mm innenfor en lengde på 2 meter. Tilstandsgrad 3 gis med bakgrunn i standardens krav til godkjente måleavvik.
- Målt høydeforskjell på over 30 mm gjennom hele rommet. Tilstandsgrad 3 gis med bakgrunn i standardens krav til godkjente måleavvik.

Skjevheter ble målt med elektronisk laservater på tilfeldig valgte steder i boligen.

- For å få tilstandsgrad 0 eller 1 må høydeforskjeller rettes opp. Det vil imidlertid sjelden være økonomisk rasjonelt som et enkeltstående tiltak i en bolig som dette. Dersom boligen en gang skal renoveres, kan man vurdere slike tiltak.

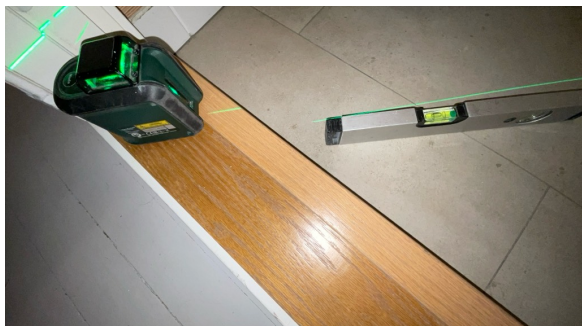
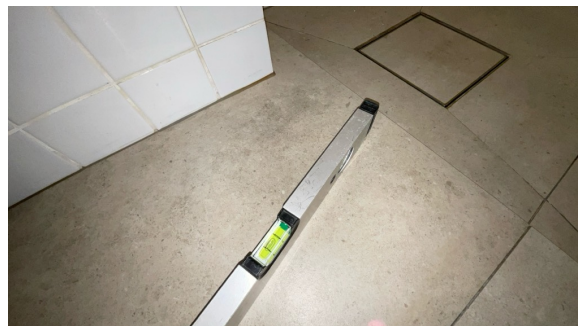
Fallforhold målt i retning sluk.

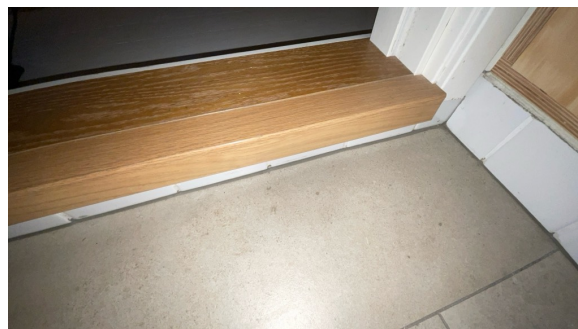
Overgang ved dørterskler.

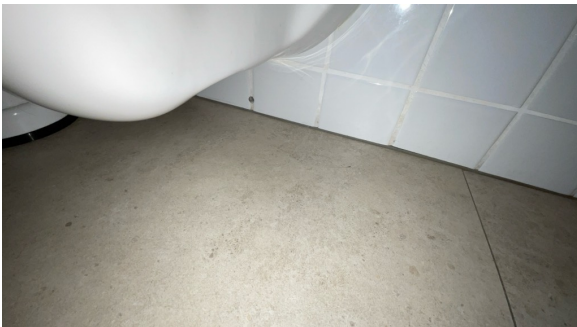
Synlig drensspalte.

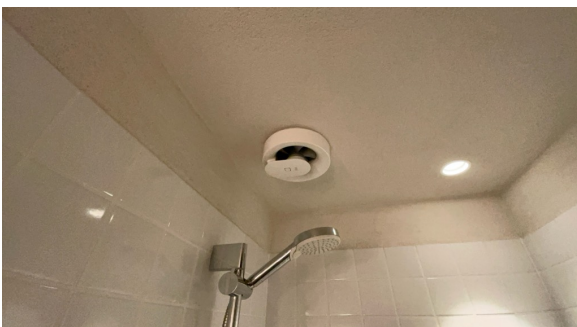
Elektrisk avtrekksvifte.

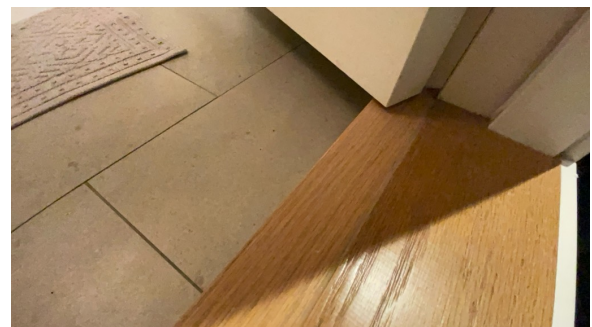
Luftespalte under dørrbladet.

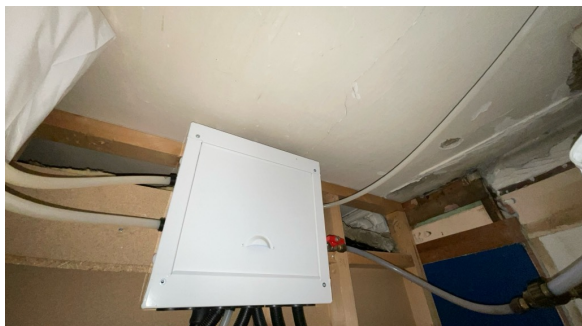
Det var ikke mulig å se om evt. lekkasjevann fra fordelerskap blir ledet til drensspalte i vegg på badet.

Manglende lekkasjestopper.

Fordelerskap over inspeksjonsluke i himling på baderommet.

Det anbefales en kontroll av røropplegget utført av sertifisert rørlegger da dokumentasjon for utførte rørarbeider mangler.

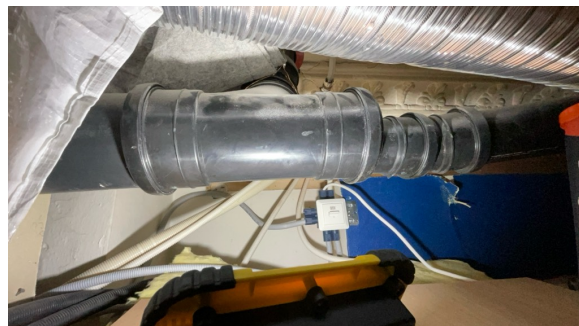
Både plastrør og kobberør.

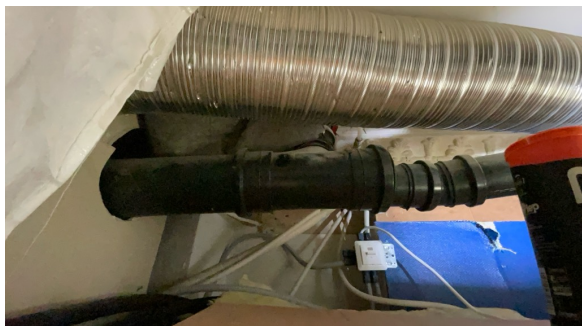
Plast avløpsrør.

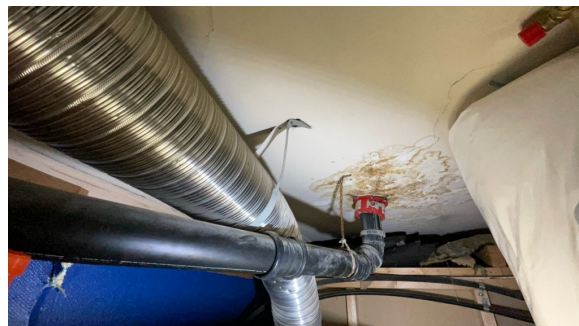
Fuktskjolder rundt naboens sluk over baderommet, synlig over inspeksjonsluken på baderommet. Pga. vanskelig tilgang er det ikke gjort nærmere undersøkelse, det gjøres det oppmerksom på.

Fuktskjolder rundt naboens sluk over baderommet.

Vær klar over fuktskjolder rundt naboens sluk, for nærmere vurdering må det gjøres av rørlegger.

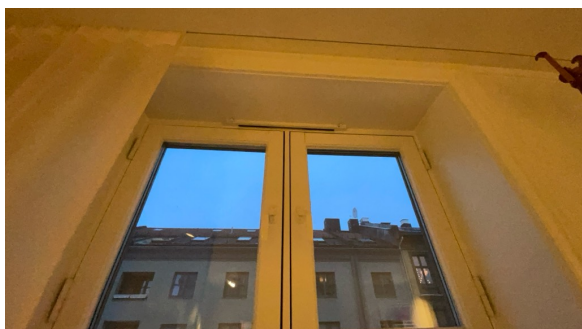
Luftespalter over vinduer.

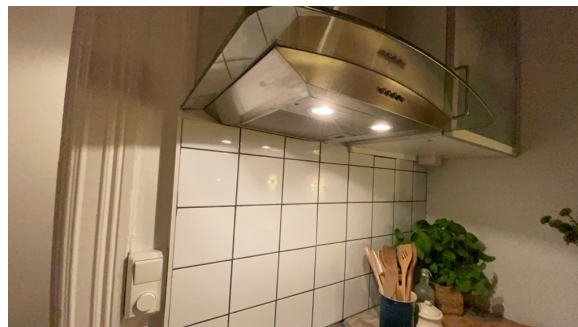
Det mangler lekkasjestopper og komfyrvakt.

Komfyrvakt må monteres over koketoppen.

Montere komfyrvakt og lekkasjestopper.

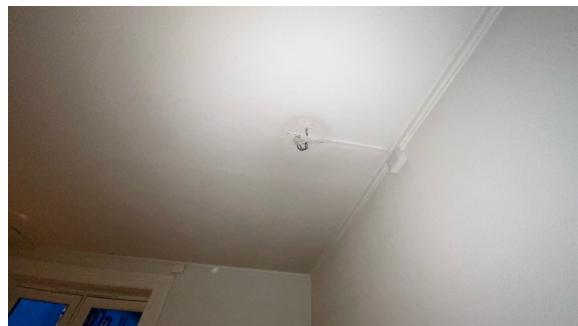
Ledning i taket på kjøkken må blendes/tilkobles på en fagmessig måte.

Det anbefales å få utført en uavhengig el-kontroll da det ikke har vært gjort de siste 5 år. Evt. behov for oppgraderinger/utbedringer må vurderes av elektriker/el-takstmann. El-kontrollen koster under kr. 20.000,-. Kostnad for utbedringer må vurderes av elektriker.

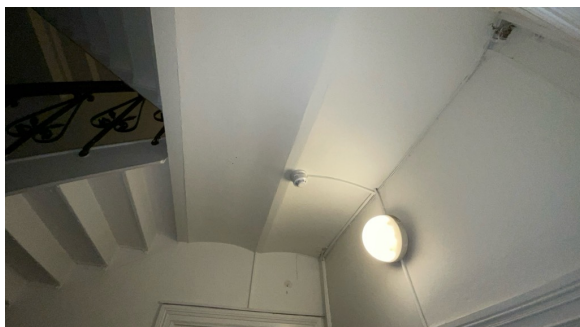
Felles brannvarslingsanlegg i fellesgangen.
