# Tilstandsrapport

📍 Emil Korsmos vei 13, 0678 OSLO

# gnr. 148, bnr. 271

Rapportdato: 30.01.2026

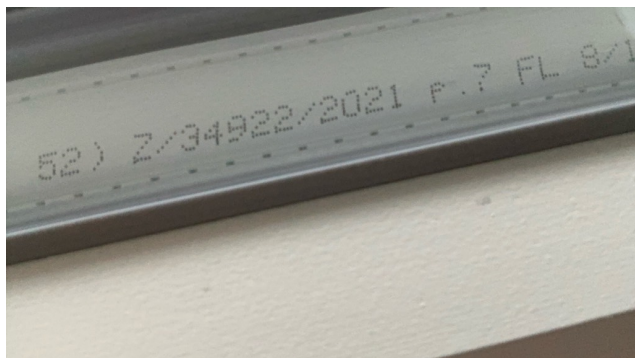
### TG 1 Vinduer

Bygningen har malte trevinduer med 2-lags glass.

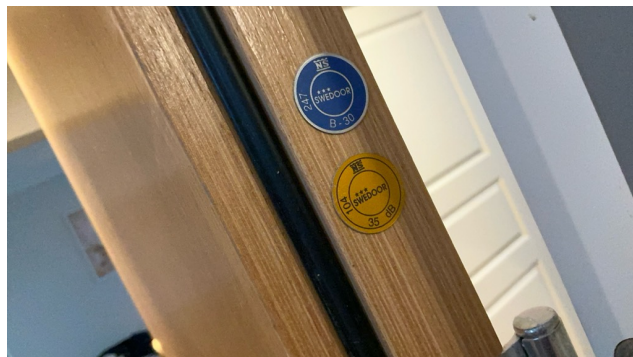
### TG 1 Dører - 2

Inngangsdør med finert overflate. Døren er lyd og brannklassifisert.

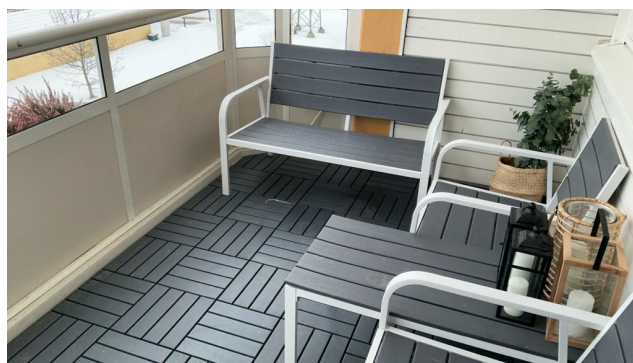
### TG 1 Balkonger, terrasser og rom under balkonger

Balkong på 7,3 m2. Utført på betong dekke. Plastheller på gulv. Rekkverk i stål med innfelte plater. Belysning og stikkontakt. Tilfredsstillende avrenning ved regnfall iflg eier.

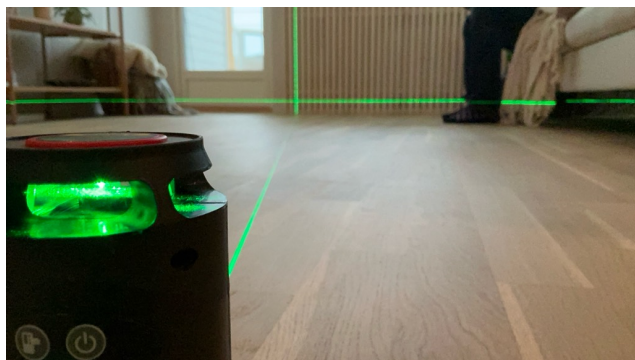
Det ble registrert ca 10 mm planhetsavvik i stue-kjøkken. Mindre avvik også i øvrige rom.

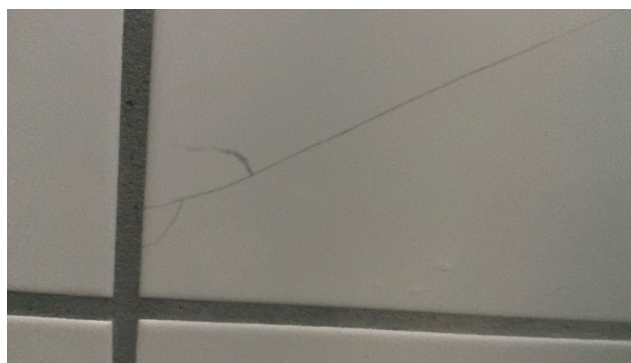
- Det er påvist sprekker i fliser.

En flis i dusjsonen med sprekk. Ikke kjent om gjennomgående. Fuktsøk i området viste normale fuktvariabler.

Flis med sprekk

Avvente tiltak. Om sprekk endrer str og form bør det gjøres tiltak. Det er ikke mulig å si noe sikkert om årsak til sprekk og derfor ikke medtatt konsekvens.

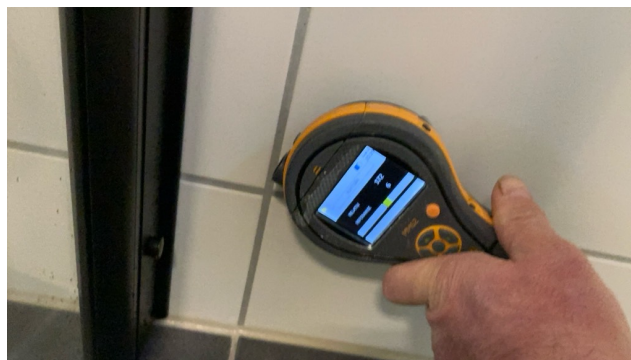
Normale fuktvariasjoner i området med sprekk

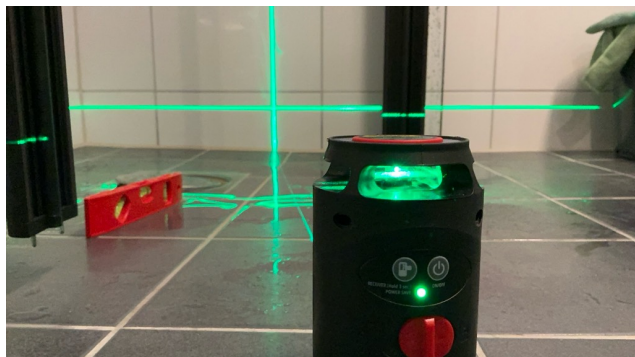
Det ble registrert ca 35 mm høydeforskjell mellom topp sluk og gulv ved terskel.

Vanntest viser at vann renner mot sluk i dusjsonen.

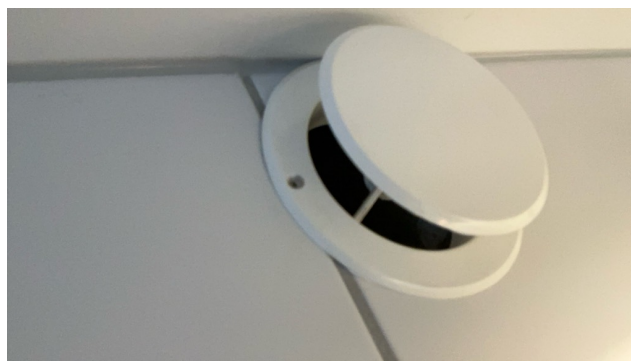
- Rommet har kun naturlig ventilasjon.

Avtrekksventil

Merk at naturlig avtrekk har varierende effekt etter type vær og årstid. Ved daglig bruk bør baderomsdør stå på gløtt etter dusjing. Dårlig luftskifting kan resultere i høy luftfuktighet og kan over tid gi sopp og muggvekst i rommet.

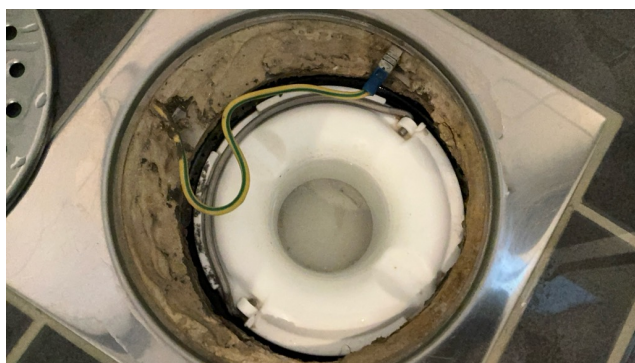
Plastsluk. Med uttagbar vannlås for rens og inspeksjon. Membranløsning ikke mulig å konstatere visuelt. Forholdet sett separat gis TG 2 iht NS 3600.

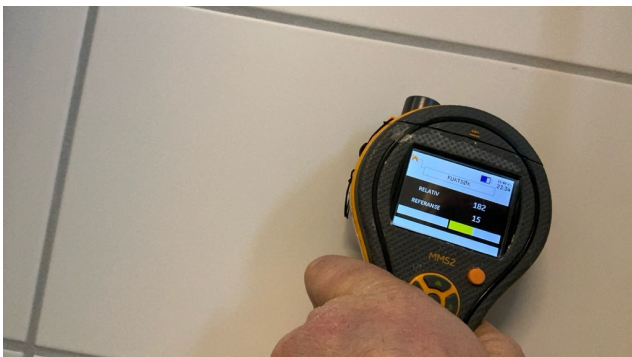
Søk etter fuktvariabler med fuktsøk i vegger våtsone bad. Apparat benyttet er Protimeter MMS 2. Merk at utførte kontroller ikke kan utelukke eventuell fukt i konstruksjonen.

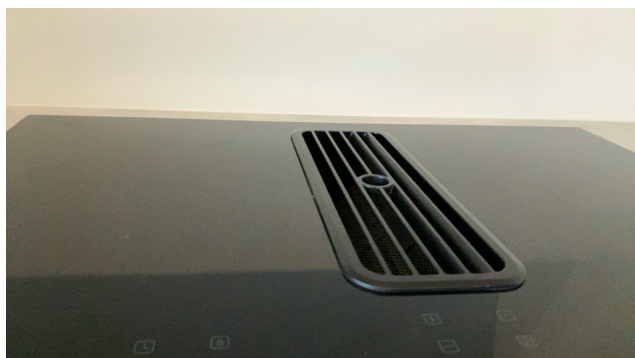
Platetopp med integrert avtrekksventilasjon

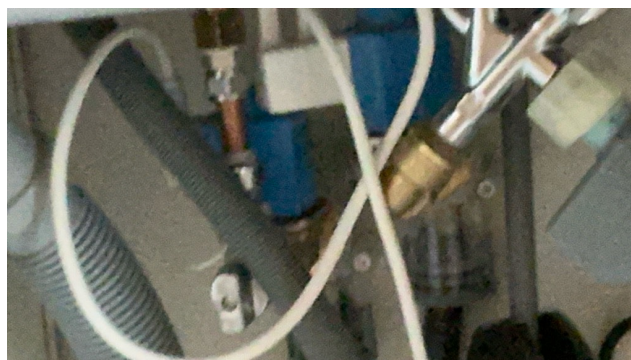
Vannstoppersystem i kjøkkenskap

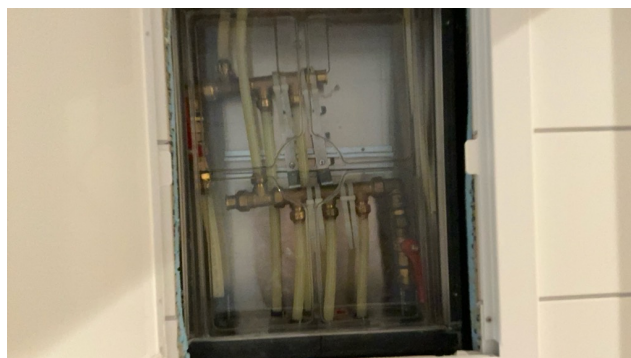
Fordelerskap bad. Med hovedstoppetraner

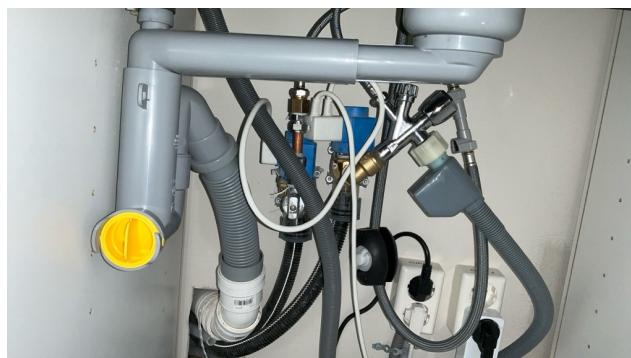
Avløp vask kjøkken

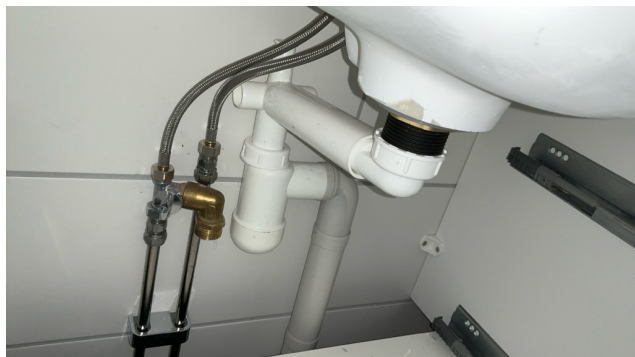
Avløp servant bad

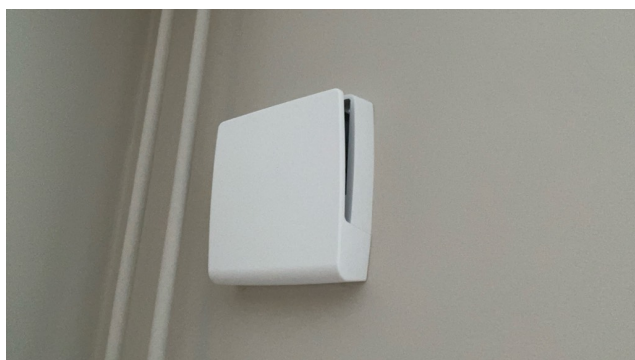
Boligen har naturlig ventilasjon. Friskluftsventiler i vegger.
