Tilstandsrapport

Rekkehus

Monrads gate 6, 3117 TØNSBERG

Oppdragsnr.: 12224-1627

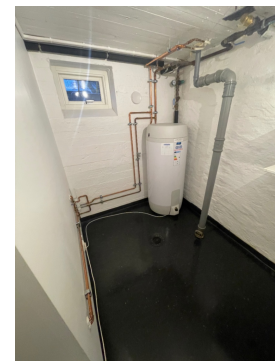
KJELLER > VASKEROM

Det er noe lokalt fall rundt sluk, men det er mottfall til sluk på deler av gulv. Det er også noe sprekker på gulvoverflater.

Skal fallforhold endres må gulvbelegg fjernes, og underliggende konstruksjoner støpes/sparkels på nytt. Deretter må det legges nytt belegg e.l. på gulv, men det anbefales å legge fliser, da fliser vil kunne tåle mer fuktighet fra grunnen.

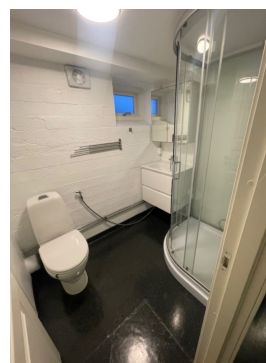
KJELLER > BAD

Gulvet er tilnærmet flatt, men det er stedvis målt mottfall til sluk. Det er også observert at gulvbelegget ved dør har løsnet fra underlaget. Løst gulvbelegg tyder på at det er fuktighet under gulvbelegget. Løst gulvbelegg er utbedret av fagmann etter befaringen, men utførende håndverker opplyser at løsningen ikke er langvarig. Dette som følge av fuktighet fra gulv og dårlig vedheft i betong. Fuktighet sees i sammenheng med redusert effekt på drenering, samt kapillært oppsug fra grunnen.

Skal fallforhold og løst gulvbelegg utbedres må gulvbelegget fjernes, og underliggende konstruksjoner støpes/sparkels på nytt. Deretter må det legges nytt belegg e.l. på gulv, men det anbefales å legge fliser, da fliser vil kunne tåle mer fuktighet fra grunnen/betonggulv.

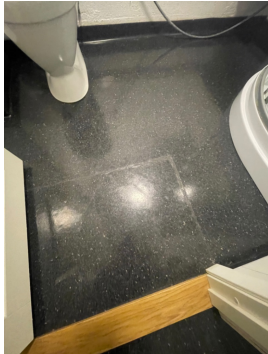
KJELLER > BAD

Som nevnt er det observert at gulvbelegget ved dør har løsnet fra underlaget. Løst gulvbelegg tyder på at det er fuktighet under gulvbelegget

Det bør gjennomføres nærmere undersøkelser for å avdekke omfanget av eventuell fukt under gulvbelegget, og tiltak for utbedring bør iverksettes. Konsekvensen av å ikke utbedre dette kan være økt risiko for fuktskader i konstruksjonen, som igjen kan føre til råte og soppdannelse.

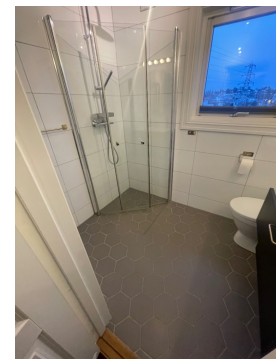
2. ETASJE. > BAD

Nederst på dør er det observert tegn til noe fukt- og kondensskader. Dette sees i sammenheng med at badet er svakt ventilert, som følge av manglende tilluft i dør. Det er også noe svertesopp på fuger i dusjsone.

Det bør etableres tilfredsstillende tilluft i døren for å bedre ventilasjonen på badet, samt utbedre fukt- og kondensskader nederst på døren. Svertesopp på fuger i dusjsonen bør fjernes, og det bør vurderes tiltak for å hindre ny oppblomstring.
