# Tilstandsrapport

Enebolig

Simleveien 16, 3124 TØNSBERG

Befaringsdato: 21.01.2026

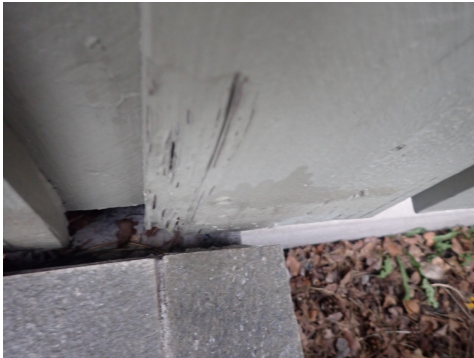
Kledning er stedvis oppsprukket på nedre del mot terreng

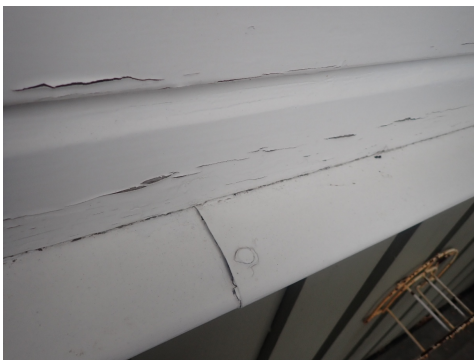
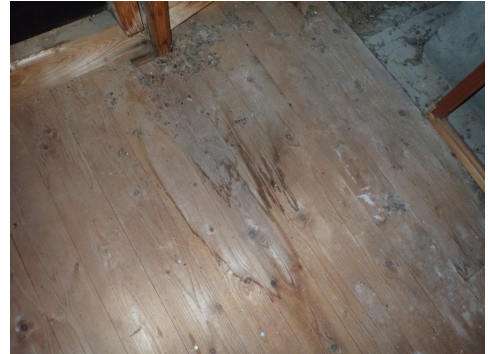
Skjolder på gulv loft

- Det er påvist fuktskjolder/skader i takkonstruksjonen.

Det er ikke registrert lekkasjer på befaring. Det er ikke behov for umiddelbare tiltak men skjolder må holdes under oppsikt.

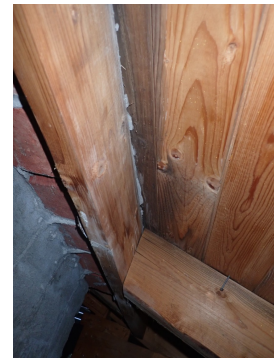
Skjolder av fukt i undertak ved pipe

Konsekvens kan være ytterligere fuktbelastning på dragere. Hva gjelder skjolder i undertaket er det ikke umiddelbare behov for tiltak, men skjolder må holdes under oppsikt.

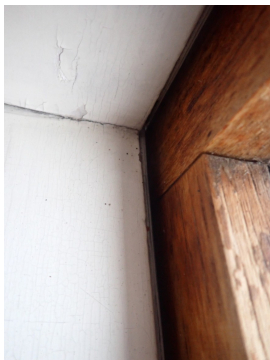
Flere vinduer tetter dårlig mellom karm og ramme.

Det må regnes med å skifte/vedlikeholde flere vinduer.

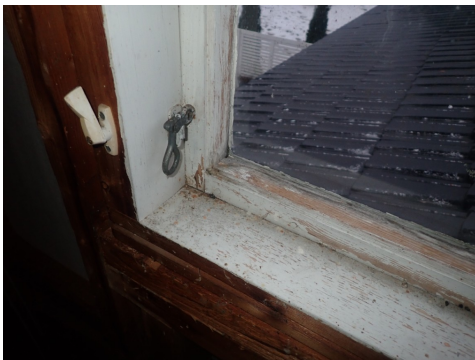
Værslitt i vinduskarm på loft.

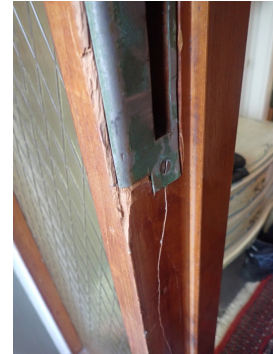
Karm på inngangsdør er skadet.

Skaden bør utbedres/skifte inngangsdør.

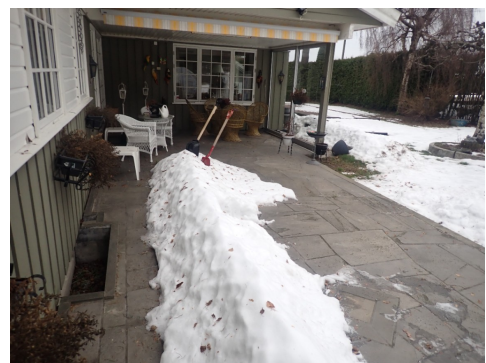
- Oppbyggingen av terrasse/balkong øker faren for skjulte skader i konstruksjonene.

Terrasse delvis snødekt på befaringsdagen

Terrasse bør undersøkes nærmere når den er snøfri. Støpte gulv og fliser utendørs er generelt risikokonstruksjon som har behov for jevnlig ettersyn og kontroll. Konsekvens kan være ytterligere negativ påvirkning av varierende temperatur og værforhold.

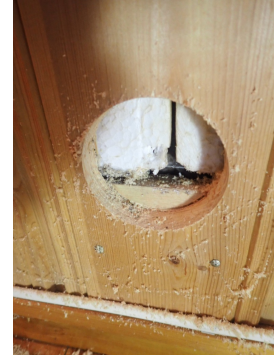
Det er benyttet isopor som isolering mellom grunnmur og trepanel.

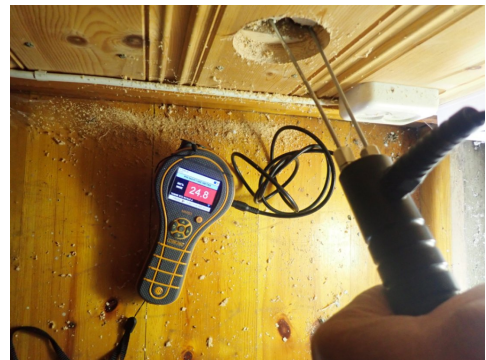
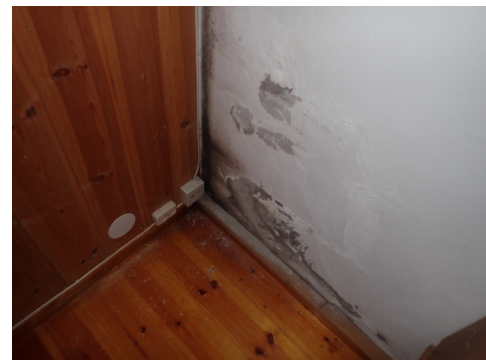
- Det er påvist indikasjoner på noe fuktgjennomtrenging inn i kjellermur.

Det vises til bygningsdel "drenering". Omfanget av misfarget og tydelig saltutslag/fukt på åpen mur vurderes til at det bør gjøres tiltak.

Det er synlig saltutslag/fukt på flere synlige muroverflater

Det påviste fuktnivået må holdes under oppsikt og kontroll. Konsekvens kan være ytterligere fuktbelastning i vegg-konstruksjon over tid.

Kostnadsestimat: 200 000 - 500 000

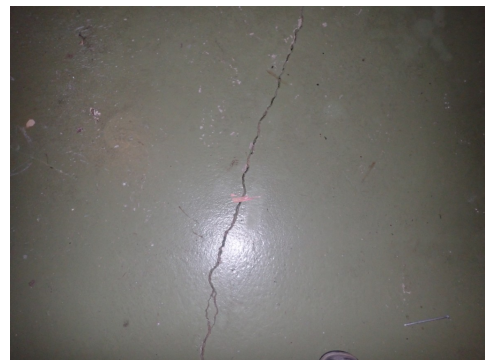
Det er påvist sprekker i gulv i stor bod. Dette vurderes til mulig lokale setningsskader i grunne. Det er benyttet isopor som isolering mellom grunnmur og trepanel. Se hulltaking -rom under terreng.

Sprekk i gulv stor bod

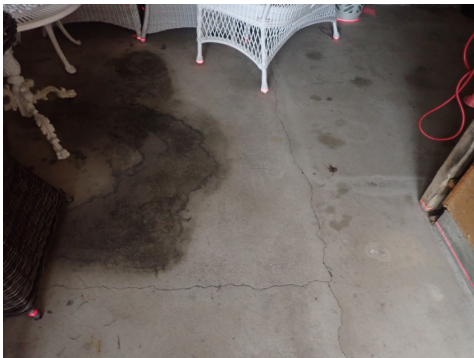
Det er påvist riss og sprekk på garasjegulv.

Det er ikke umiddelbare behov for tiltak men sprekker i betong må jevnlig holdes under oppsikt.

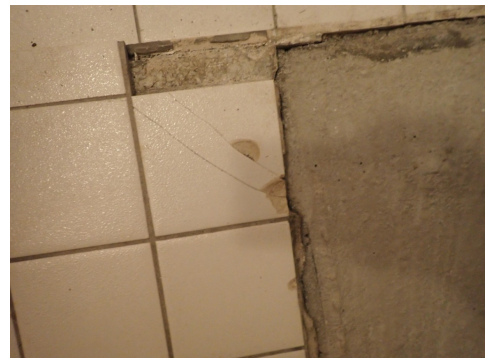
Avvik på alder. Det er påvist lekkasje ved venstre blandebatteri. Det er påvist fuktskjolder på trepanel mot bod. Det er sprukken flis på gulv ved dør mellom rommene.

Fliser på gulv har sprukket

Kostnadsestimat: 200 000 - 500 000

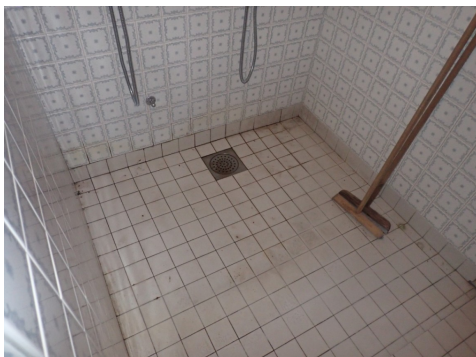
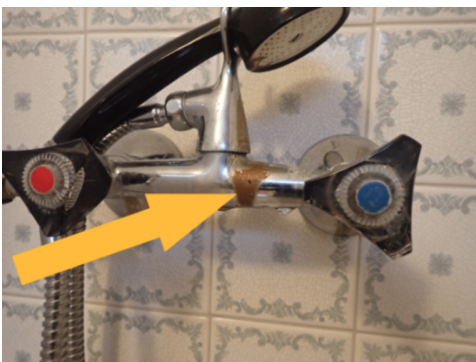
Det er påvist lekkasje ved venstre blandeblender i dusj.

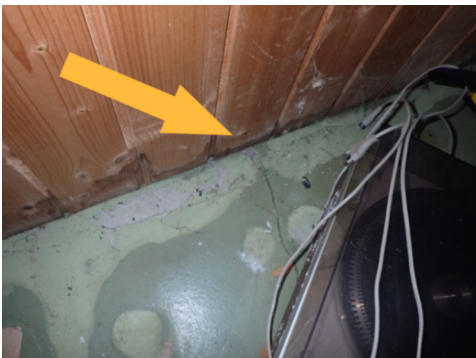
Det er påvist fuktskjolder på trepanel mot bod

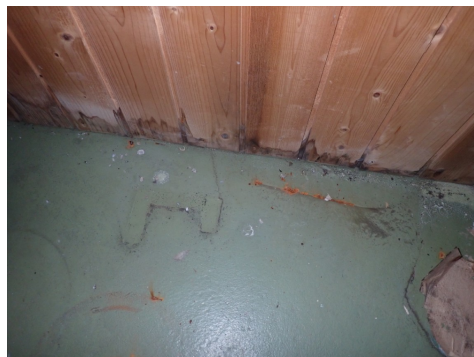
- Ved andre fuktundersøkelser enn hulltaking, er det påvist indikasjoner på fuktskader.

Det er synlige fuktskader ved svill i vegg mellom badet og stor bod.

Kostnadsestimat: 100 000 - 200 000

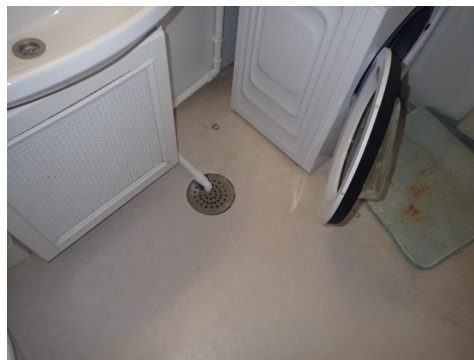
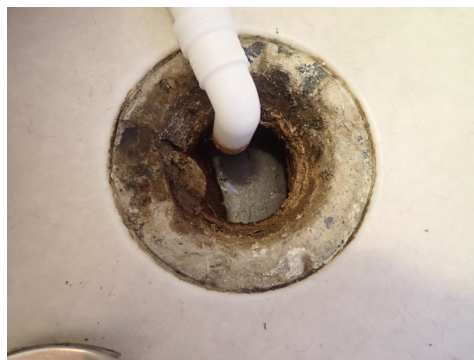
Eldre støpejernsluk

Kostnadsestimat: 200 000 - 500 000

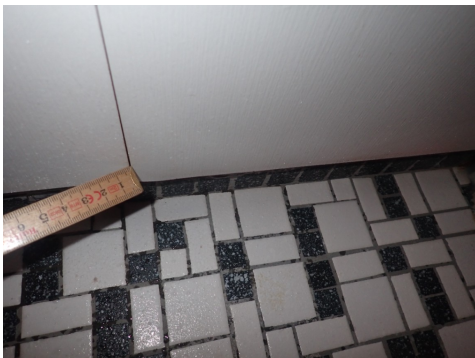
- Våtrommet må oppgraderes for å tåle normal bruk etter dagens krav. Det er noe fall på hovedgulv. Det er oppkant/list inn til dusj og sluk som hindrer lekkasjevann og renne til sluk. Noe fall på gulv i dusj, Det er påvist løse fliser. Bomm på fliser på gulv i dusj og foran dør. Baderomsplater har løsnet fra underlaget/svellet opp i skjøter.

Baderomsplater har løsnet fra underlaget/svellet opp i skjøter.

Kostnadsestimat: 200 000 - 500 000

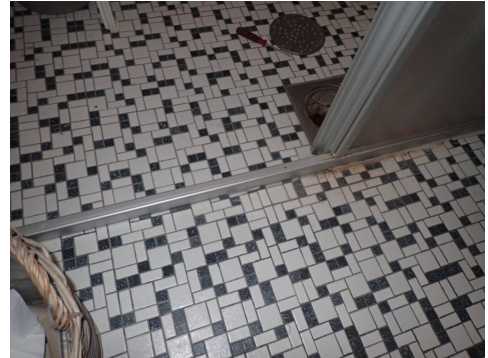
Gulv til sluk er stengt med oppkant.

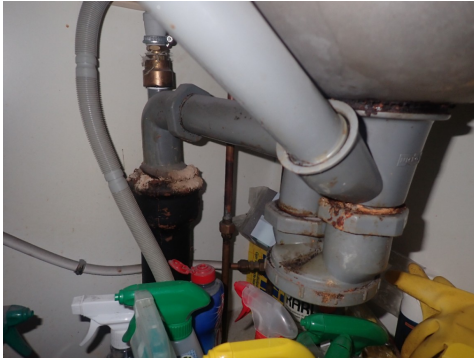
Det er tegn til utette skjøter på avløpsrør.

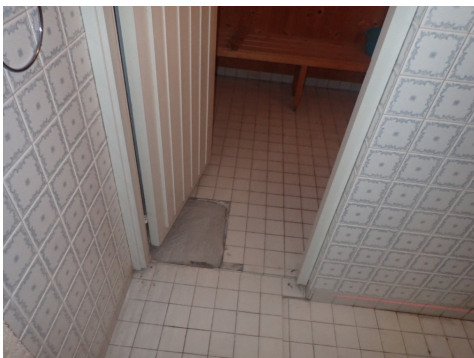
Det er påvist skader/mangel av fliser på gulv i badstue.

Badstue må påregnes vedlikehold

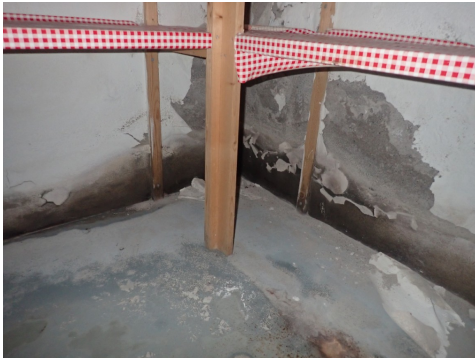
Konsekvens kan være ytterligere fuktbelastning mot grunnmur og rom under terreng.

Til dels kraftig fuktutslag på åpen mur i boder.

**Kostnadsestimat: 200 000 - 500 000**

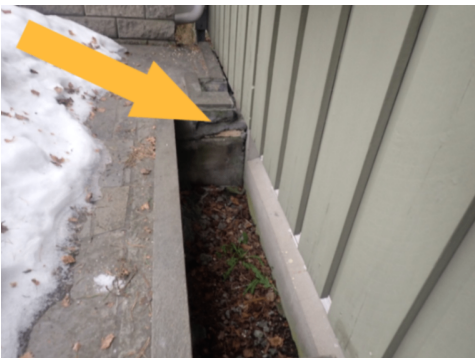
Det er stedvis noe sprekk i grunnmur/fasader

Det er noe avvik med sprekk på mur ved lyskasse.

Riss og sprekker/åpninger i grunnmur bør tettes.

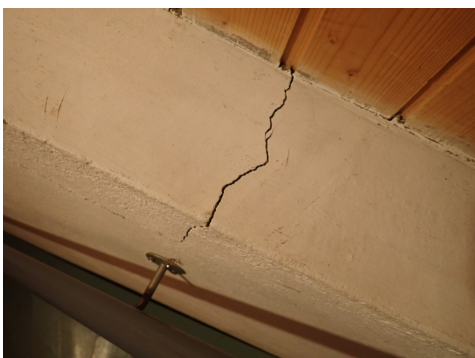
Det er påvist sprekk i grunnmur ved trapp til kjeller.

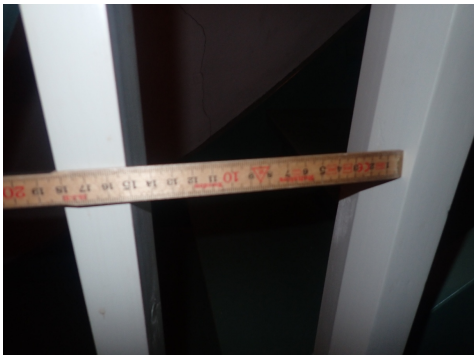
Det er for store åpninger rekkverk,

- Innhent en kvalifisert elektrofaglig person for å kontrollere det elektriske anlegget.
- Det er ikke krav om utbedring av åpninger i innvendige trapper opp til dagens krav.
- Det bør gjennomføres radonmålinger.
- Innhent nytt brannslukningsutstyr.
