Tilstandsrapport

📍 Strømsveien 39 G, 0658 OSLO

Befaringsdato: 25.02.2025

Oppdragsnr.: 21043-3022

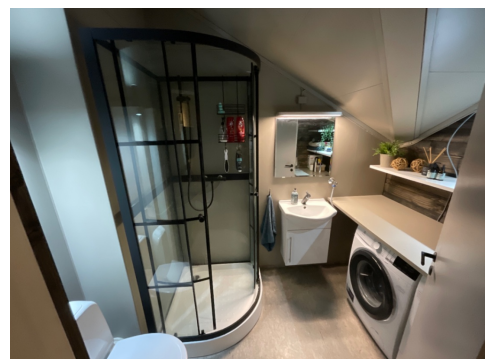
3. ETASJE > BADEROM

- Tettesjiktet er ca. 28år og har passert den anbefalte brukstiden. Normal tid før utskifting av linoleum eller vinylbelegg er 15 - 25 år. Normal tid før utskifting av baderomspanel er 10 - 20 år. Tilstandsgrad 2 gis med bakgrunn i at mer enn halvparten av forventet brukstid for tettesjiktet er oppbrukt. Vær oppmerksom på at skader plutselig kan oppstå på eldre konstruksjoner.

- Våtrommet fungerer fint med denne plasseringen av sluket, men inspeksjon og rengjøring av sluket er noe begrenset.

- For å oppnå tilstandsgrad 0 eller 1, må tettesjiktet på gulvet og veggene skiftes ut, men det er vanskelig å fastslå nøyaktig når dette vil være nødvendig. Over tid kan gulvbelegget bli stivt og sprøtt, noe som øker risikoen for sprekker og brudd. Skjøter, hjørner og overganger er særlig utsatt. Baderomspanel forringes også med årene. Fugene mellom platene kan tørke ut, løsne eller sprekke opp, noe som gjør dem mer utsatt for vanninntrengning. Levetiden for tettesjiktet påvirkes av faktorer som materialkvalitet, montering, eksponering og bruksbelastning. På baderom er aldri av belegget spesielt kritisk, da svekket tetthet øker risikoen for vanninntrengning og skader i underliggende konstruksjoner. For å sikre et tett og funksjonelt våtrom, bør tettesjiktet fornyes. Dersom utskifting ikke gjennomføres, øker sannsynligheten for lekkasjer over tid.

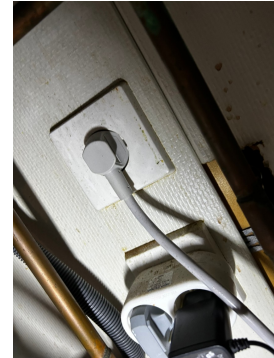
TG 2 Elektrisk anlegg

- Det er observert endringer utført på det elektriske anlegget, som inkluderer nyere stikkontakter, brytere, sikringer og lignende, installert etter 1999, da FEL og kravene til dokumentasjon trådte i kraft. Selv om deler av utbedringene har blitt dokumentert, mangler det fullstendig dokumentasjon for alt arbeidet.

Tilstandsgrad 2 settes på grunn av manglende dokumentasjon. Alt arbeid på det elektriske anlegget etter 1999 skal dokumenteres med en samsvarserklæring, og manglende dokumentasjon kan medføre usikkerhet rundt anleggets sikkerhet og overensstemmelse med gjeldende forskrifter.

Uten samsvarserklæring kan det være vanskelig å bevise at installasjonen er utført i samsvar med lovverket. Mangelen på samsvarserklæring kan også indikere på at anlegget ikke er installert av en kvalifisert elektriker, noe som øker risikoen for feil og potensielt farlige forhold.
