Tilstandsrapport

Risikovurdering for Anticimex boligselgerforsikring

Plutosvingen 27
2165 HVAM
Gnr./Bnr.: 79/492
Seksjonsnr. : 6
Nes kommune

Befaringsdato: 26.02.2025

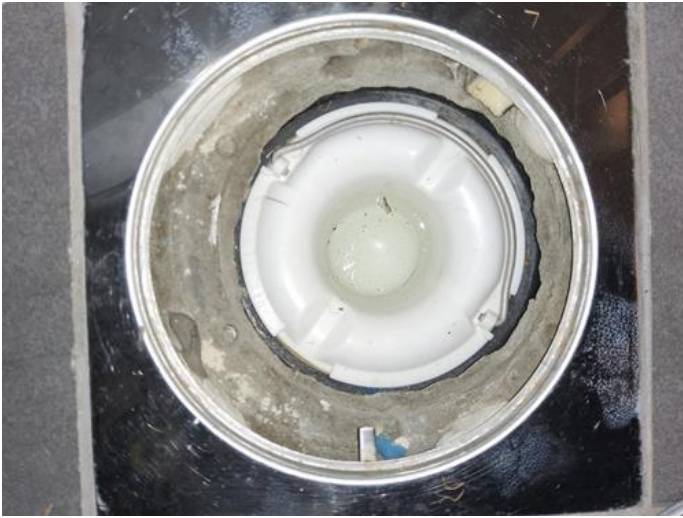
Membran, tettesjikt og overgang til sluk. - [Sluk på vaskerom]

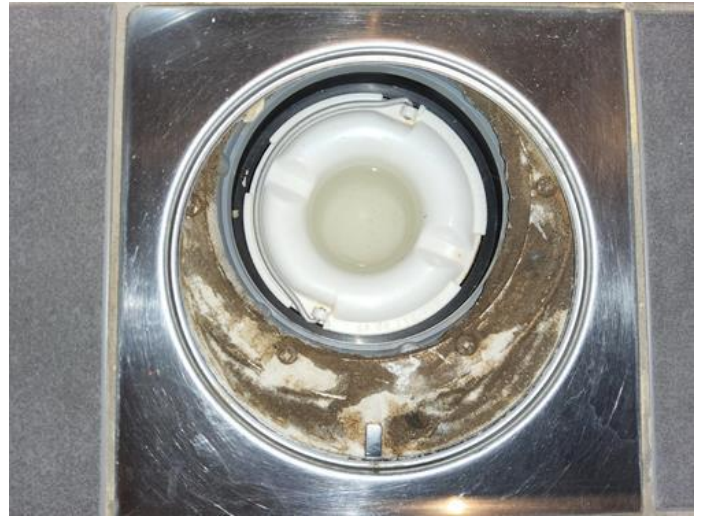
Membran, tettesjikt og overgang til sluk. - [Sluk på badetrom i 1.etasje]

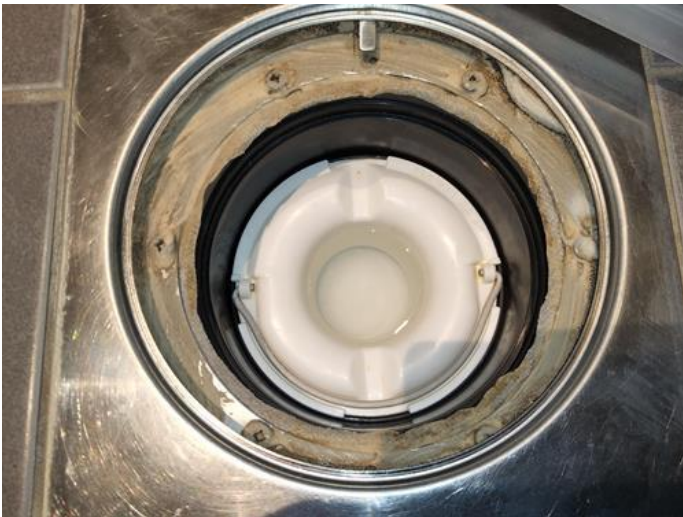
Membran, tettesjikt og overgang til sluk. - [Sluk på badetrom i 2.etasje]

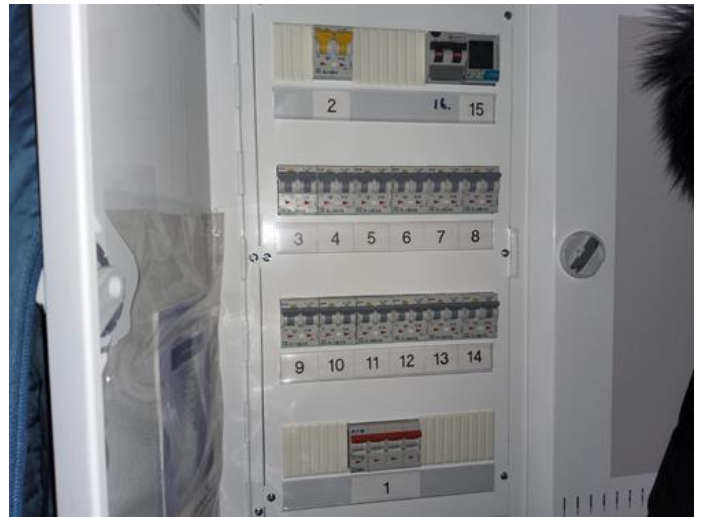
Beskrivelse - [Sikringskap]

Forenklet vurdering av det elektriske anlegget | Det er gjennomført en forenklet vurdering av det elektriske anlegget, uten at det er registrert åpenbare avvik. Med bakgrunn i at det ikke har vært utført el-tilsyn/utvidet el-kontroll av boligen i løpet av de siste fem år, anbefales det på et generelt grunnlag at dette gjennomføres.
