# Tilstandsrapport

Leilighet i 2. etg. i flermannsbolig.

Svend Foyns gate 18 D, 3112 TØNSBERG

Befaringsdato: 09.04.2026

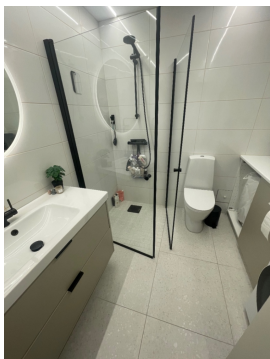
- Det er påvist at høydeforskjell fra topp slukrist til gulv/synlig topp membran ved dørterskel er mindre enn 25 mm.
- Det er påvist avvik i fallforhold til sluk i forhold til krav i forskrift på byggetidspunktet.

- Til tross for avviket i fall/høydeforskjell til sluk, vil gulvet fortsatt kunne lede vann mot sluket, men med redusert effektivitet. Dette kan potensielt øke risikoen for vannansamling i enkelte områder av badet.
- Varmekabel og termostat bør vurderes nærmere og termostat bør skiftes, da gjentatte utkoblinger kan indikere feil og redusert funksjon. Konsekvensen av manglende fall og oppkant er økt risiko for vannlekkasje og fuktskader, samt redusert levetid på gulvkonstruksjonen.

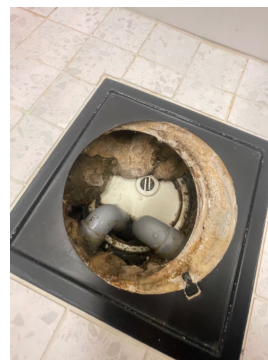
Basert på fremviste fakturaer ble det kjøpt inn ny membran 2024, men om membran er påført er ukjent. Hvis membran er påført er den smurt over opprinnelig membran fra byggeår, og flere lag med tett membran kan føre til fukt- og kondensskader.

- Eldre sluk av plast er ofte utsatt for lekkasjer og særlig i overganger. Eventuelle lekkasjer kan medføre fuktskader på tilliggende konstruksjoner.

Dersom det er påført flere lag med membran, bør dette undersøkes nærmere av fagkyndig for å unngå risiko for fukt- og kondensskader i konstruksjonen. Manglende dokumentasjon og usikker utførelse medfører økt risiko for skjulte skader og redusert levetid på våtrommet.

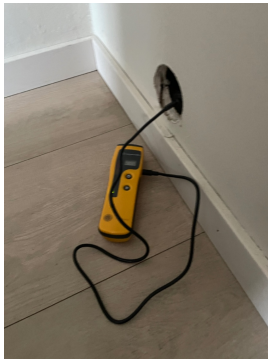
Hulltaking er foretatt uten å påvise unormale forhold. Hulltaking er foretatt fra stue, rett bak dusjsone. Fuktkvotemåling (vekt%) i konstruksjonen ble målt til 8%, noe som vurderes til å være tørt.
