# Tilstandsrapport

Tomannsbolig, vertikal delt.

Holteløkka 4 B, 2067 JESSHEIM

Befaringsdato: 24.04.2025

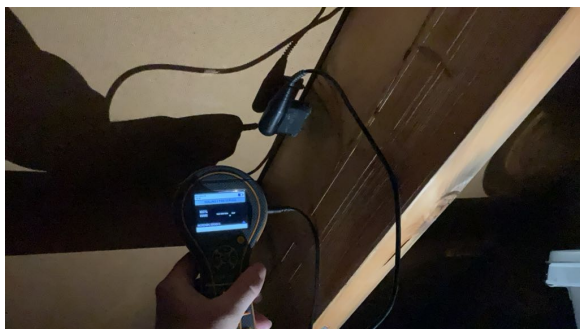
Ved enkel fuktmåling registrerte jeg tørre verdier.

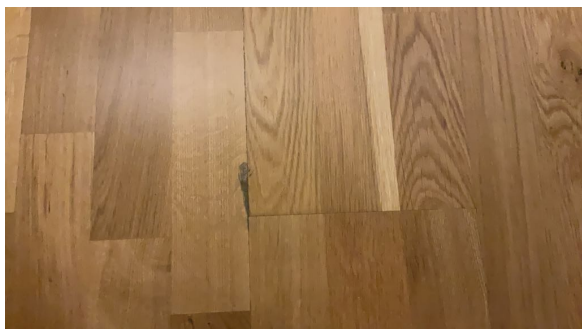
Parkettgulv i 2. Etasje bærer preg av noe slitasje.

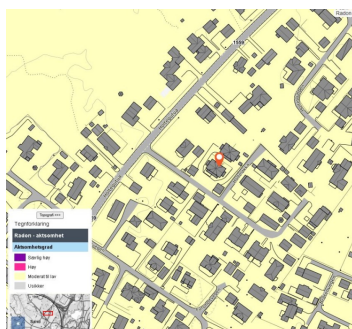
- Det bør gjennomføres radonmålinger.

Eiendommen ligger i et området som er markert med moderat til lav aktsomhet i kartet. Kartet kan ikke benyttes til å forutsi radonkonsentrasjonen i enkeltbygninger. Den eneste måten å få sikker kunnskap om radon i en bygning, er å gjennomføre en måling. Radon skal måles mellom midten av oktober og midten av april, og skal foregå over et tidsrom på minst to måneder. Se mer info på <https://www.huseierne.no/alt-om-bolig/inneklima/radon-maling-i-boliger/>.

For å lukke avviket må det gjøres tiltak.

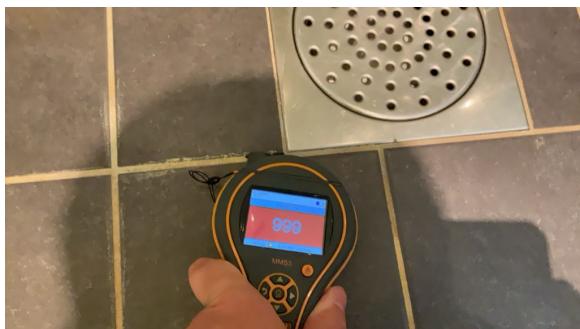
Ved bruk av fuktindikator på utsatte steder registrerte jeg ingen unormale verdier.

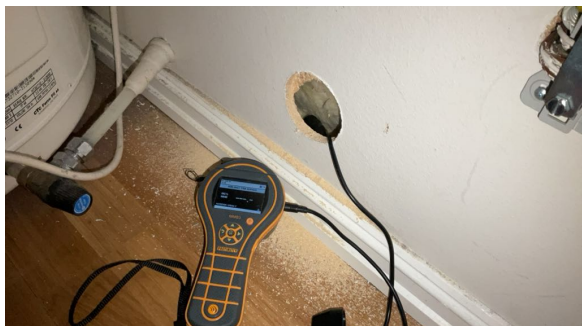
Ved fuktmåling ble det registrert tørre verdier.

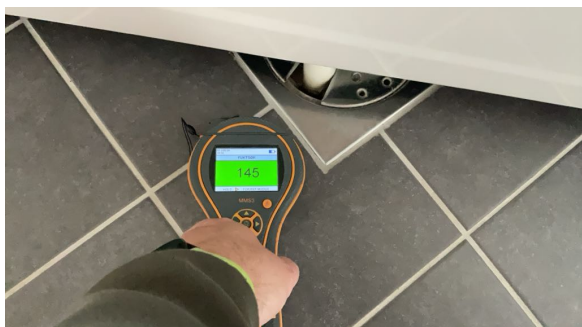
Ved bruk av fuktindikator på utsatte steder registrerte jeg ingen unormale verdier.

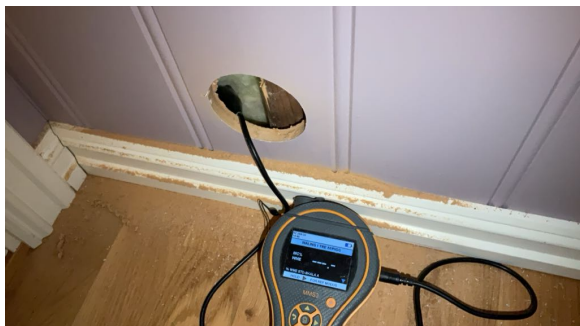
Ved fuktmåling ble det registrert tørre verdier.

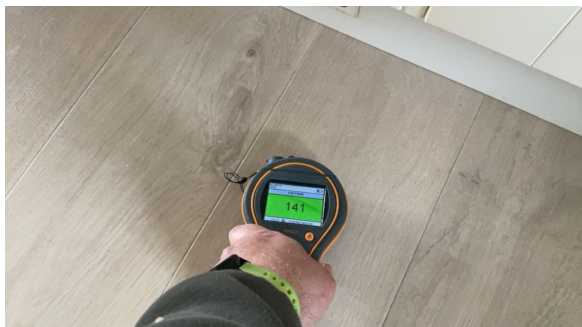
Fuktskjolder/svelling i bunnplate i benkeskap. Komfyrvakt anbefales montert. Tilstandsgrad gitt pga. nevnte forhold.

Ved bruk av fuktindikator registrerte jeg ingen unormale verdier.

Behov for vedlikehold. For å lukke avviket må det gjøres tiltak.

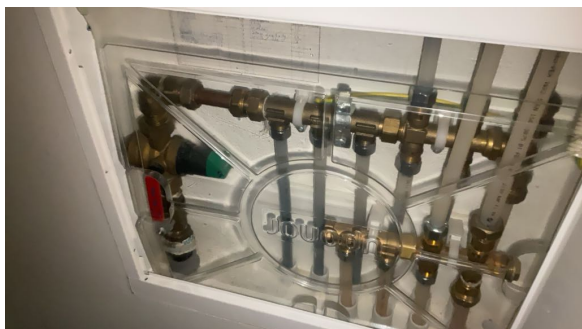
Stoppekran er plassert i fordelerskap i bod under trapp.
