Tilstandsrapport

levert av Anticimex AS

Charles Kings veg 6C
2066 JESSHEIM
Gnr./Bnr.: 19/531
Seksjonsnr. : 3
Ullensaker kommune

Befaringsdato: 02.07.2025

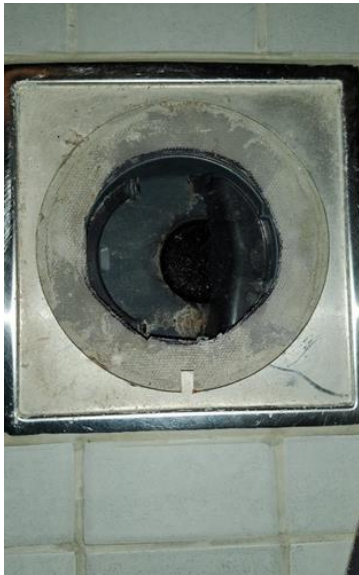
TG 2 Membran, tettesjikt og overgang til sluk. | Utførelsen med hensyn til bruk av slukmansjett og tettesjikt er uoversiktlig, og det kan derfor ikke verifiseres at løsningen er fullgod og sikker mot lekkasjer. Oppfølging med jevnlig ettersyn anbefales slik at eventuelle tiltak kan iverksettes ved behov.

Fallforhold (gulv) | Nivåforskjell fra døråpning på topp overflate gulv og til sluk er på tilfeldig sted målt til 16 mm. Dette er vurdert til å ikke være tilfredsstillende mht lekkasjesikkerhet.

Membran, tettesjikt og overgang til sluk. - [Sluk vaskerom]

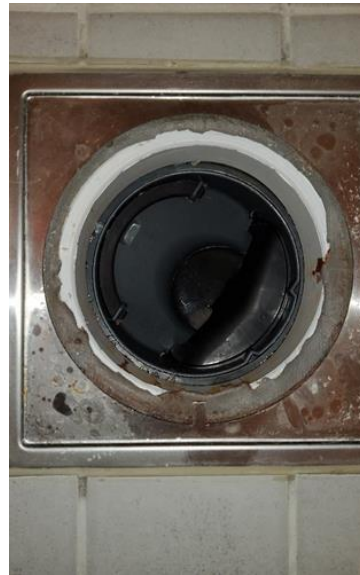
TG 2 Membran, tettesjikt og overgang til sluk. | Utførelsen med hensyn til bruk av slukmansjett og tettesjikt er uoversiktlig, og det kan derfor ikke verifiseres at løsningen er fullgod og sikker mot lekkasjer. Oppfølging med jevnlig ettersyn anbefales slik at eventuelle tiltak kan iverksettes ved behov.

Membran, tettesjikt og overgang til sluk. - [Sluk bad 1.etasje]

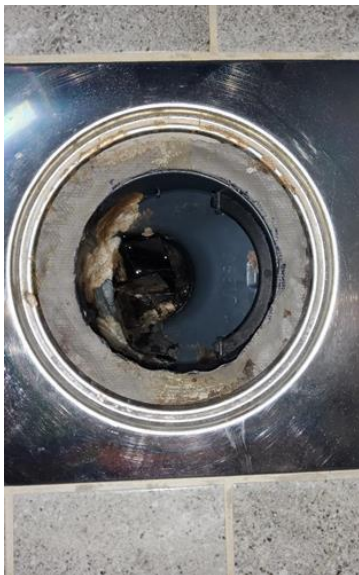
TG 2 Membran, tettesjikt og overgang til sluk. Utførelsen med hensyn til bruk av slukmansjett og tettesjikt er uoversiktlig, og det kan derfor ikke verifiseres at løsningen er fullgod og sikker mot lekkasjer. Oppfølging med jevnlig ettersyn anbefales slik at eventuelle tiltak kan iverksettes ved behov.

Fallforhold (gulv) Nivåforskjell fra døråpning på topp overflate gulv og til sluk er på tilfeldig sted målt til 17 mm. Dette er vurdert til å ikke være tilfredsstillende mht lekkasjesikkerhet.

Membran, tettesjikt og overgang til sluk. - [Sluk bad 3.etasje]
