Tilstandsrapport

EIERSEKSJON I BOLIGBLOKK

Hans Nielsen Hauges gate 37G, 0481
OSLO

Befaringsdato: 12.05.2026

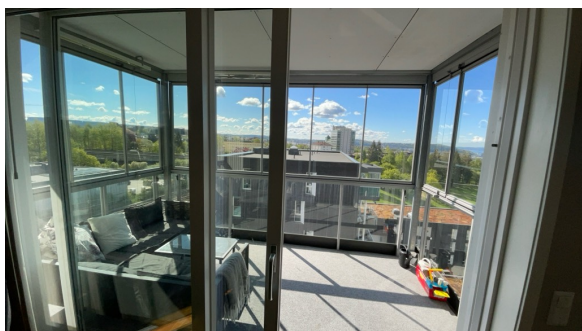
Stor skyvedør.

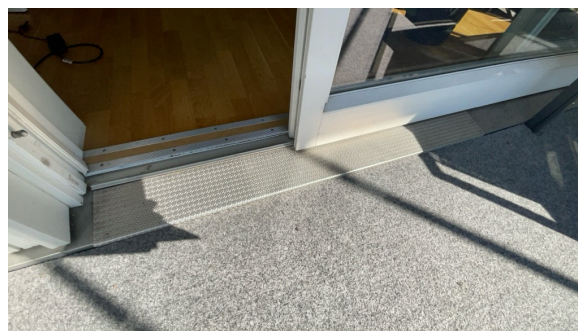
Glideskinne må holdes fri for skitt for å fungere optimalt.

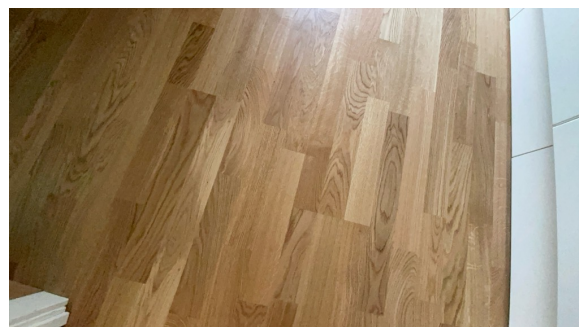
Ny parkett (2026) hovedsoverom.

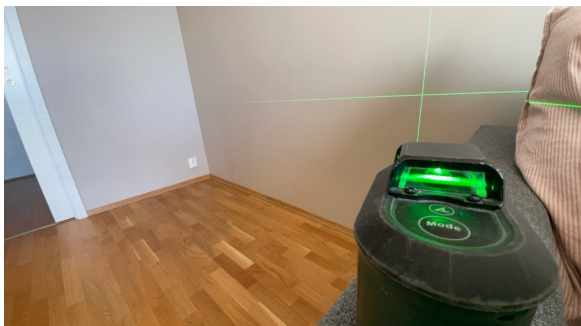
Lokalt avvik måles med laser (5 punkter) innenfor 2 m:

Størst avvik: 5 mm på 2m avstand

Skjevheter ble målt med elektronisk laservater på tilfeldig valgte steder i boligen.

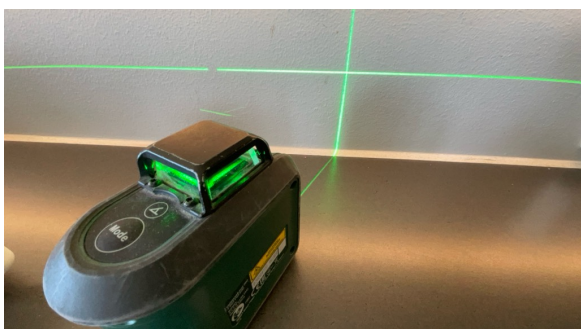
Lokalt avvik måles med laser (5 punkter) innenfor 2 m:

Størst avvik: 7 mm på 2m avstand

Størst avvik: 8 mm

Skjevheter ble målt med elektronisk laservater på tilfeldig valgte steder i boligen.

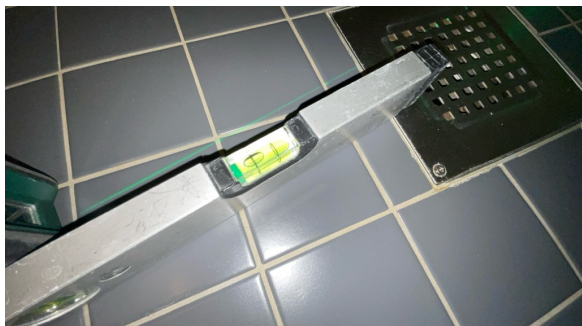
Fallforhold målt i retning sluk.

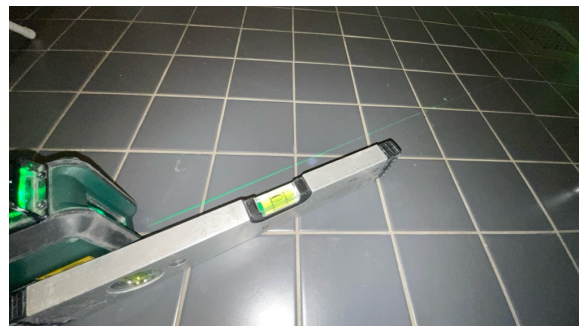
Fallforhold målt i retning sluk.

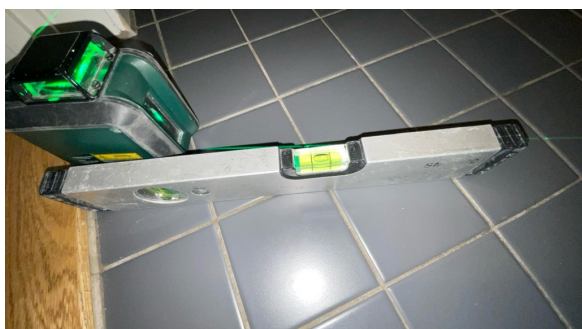
Ingen tiltak ansees som nødvendig men vær klar over forholdet ved en evt. lekkasjesituasjon.

Svakt motfall.

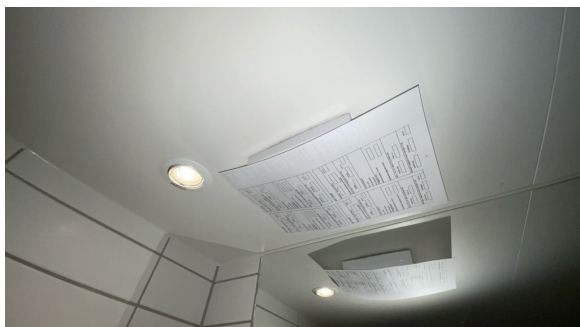
Test med løst ark viste tilfredsstillende avtrekk.

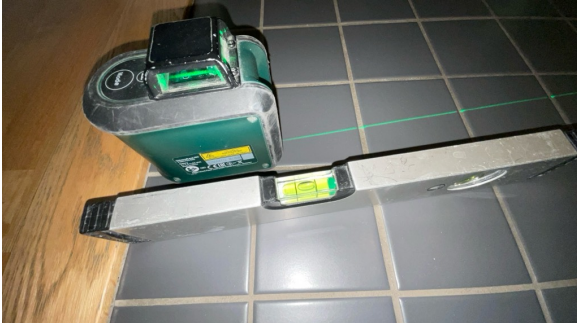
- Til tross for avviket i fall/høydeforskjell til sluk, vil gulvet fortsatt kunne lede vann mot sluket, men med redusert effektivitet. Dette kan potensielt øke risikoen for vannansamling i enkelte områder av badet.

Svakt motfall på baderomsgulvet ved dørterskel i retning sluk.

Ingen tiltak ansees som nødvendig men vær klar over avvik ved en evt. lekkasjesituasjon.

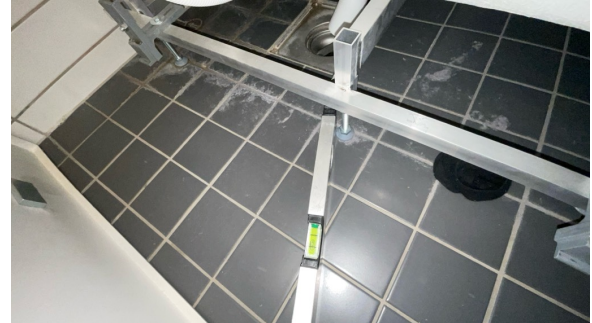
Fallforhold målt i retning sluk under badekar.

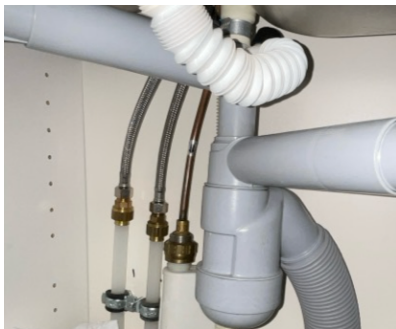
- Lekkasjestopper mangler på kjøkken.
- Dokumentasjon for rørarbeider fra byggeåret er ikke sett.

Rørøpplagg på kjøkken.

Det må påregnes og anbefales å montere lekkasjestopper på kjøkken.

Kostnadsestimat: Under 20 000
