# Tilstandsrapport

Boligbygg med flere boenheter

Ammerudhellinga 72, 0959 OSLO

Rapportdato: 16.04.2025

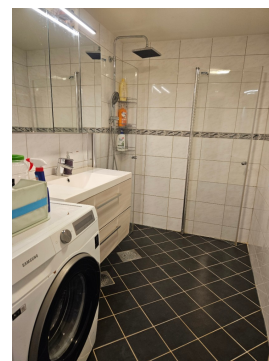
#### Generell

Bad fra 2012 som er renover i regi av borettslaget. Badet har flis på gulv og vegger, taket er slett malt.

Det er varmekabler i gulv og montert lampe i taket. Badet har innredning med nedfelt servant. Badet har oppkant ved dørlist. Det er fall på gulv mot hovedsluk på ca. 22mm. Badet har avtrekk til sentralt ventilasjonsanlegg.

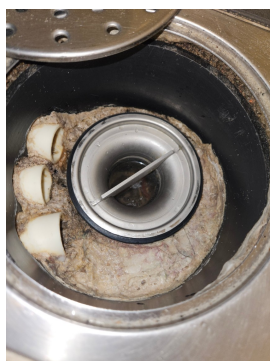
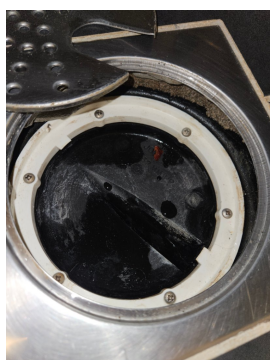
### ! TG 1 Sluk, membran og tettesjikt

Det er plastsluk og banemembran med ukjent utførelse. Halvparten av forventet brukstid på membran nærmer seg. Hjelpesluk er laget av plast og går inn på hovedsluk.

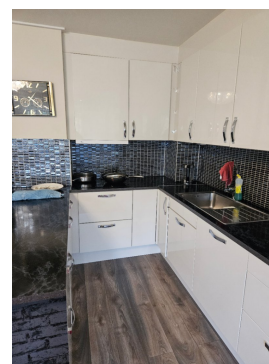
### ! TG 1 Overflater og innredning

Kjøkkenet med overflater og hvitevarer fra 2018. Det er slette fronter og laminat benkeplate. Det er nedfelt stålvaske med ettgreps-blandebatteri. Kjøkkenet har integrerte hvitevarer som kjølfryseksap, oppvaskmaskin, stekeovn, platetopp og mikrobølgeovn.

Det er en del slitasje i nedre kant av benkeplaten - ellers har kjøkkenet normal bruksslitasje.

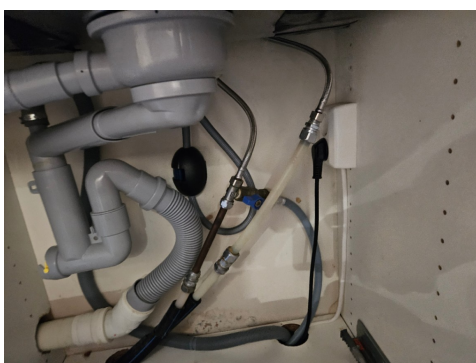
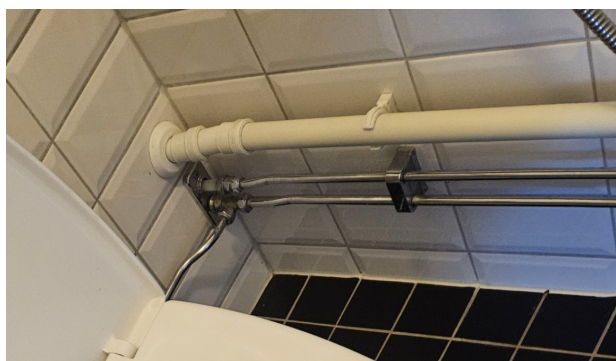
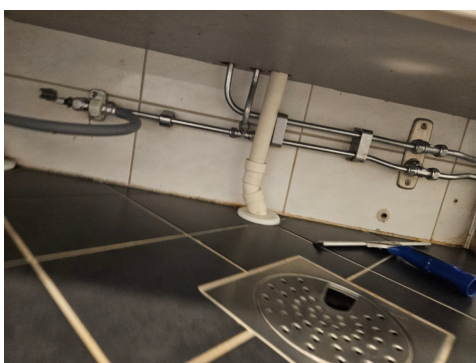
### TG 1 Vannledninger

Det er vannledninger av kobber. Deler av systemet er av plast. Deler av rørene er fra 2017. Rørene er besiktiget under baderom og kjøkkeninnredning. Fullstendig alder er ukjent.

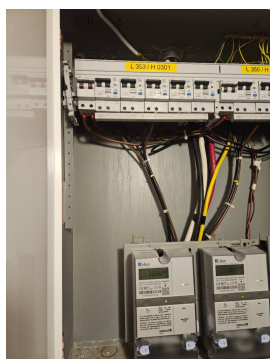
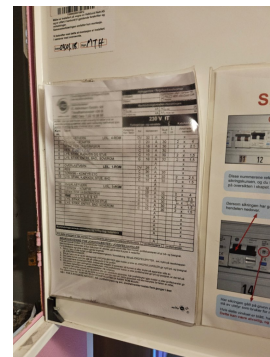
**Ja** På grunn av elde på deler av anlegget (eldre en 5 år) uten el kontroll de siste 5 årene - så anbefaler vi på generelt grunnlag en utvidet elkontroll av anlegget. Prisanslaget på 10 000,- kroner gjelder den utvidete elkontrollen og ikke eventuelle feil som blir avdekt som følge av kontrollen.

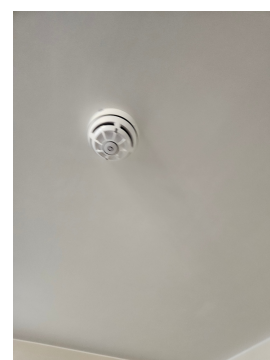
## Branntekniske forhold

Boligen er tilkoplest sentralt anlegg for varsling av brann.

1. Er det mangler for brannslukningsutstyr i boligen iht. forskriftskrav på søknadstidspunktet, men minst Byggeforskrift 1985?  
**Nei**
2. Er det skader på brannslukningsutstyr eller er apparatet eldre enn 10 år?  
**Nei**
3. Er det mangler på røykvarsler i boligen iht. forskriftskrav på søknadstidspunktet, men minst Byggeforskrift 1985?  
**Nei**
4. Er det skader på røykvarslere?  
**Nei**
