# Tilstandsrapport

📍 Ensjøveien 4 G, 0655 OSLO

# gnr. 128, bnr. 36

Oppdragsnr.: 14146-2051

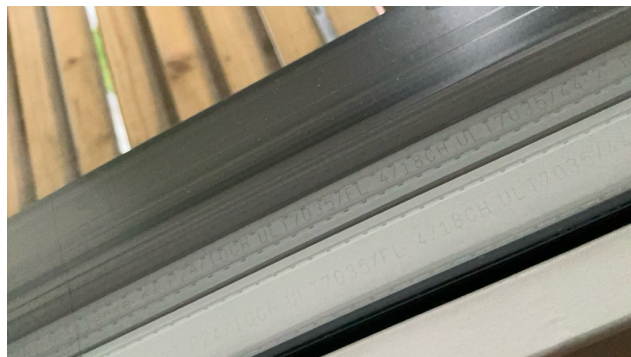
### ! TG 2 Vinduer

Vindu soverom butter i karm. Må løftes for å åpne/lukke. Generelt harde vridere.

Det er montert utvendig screens. Ikke testet grunnet at kontrollenhet ikke ble funnet på befaringsdagen.

Justeringer. Smøring. Fremskaffe fjernkontrollen.

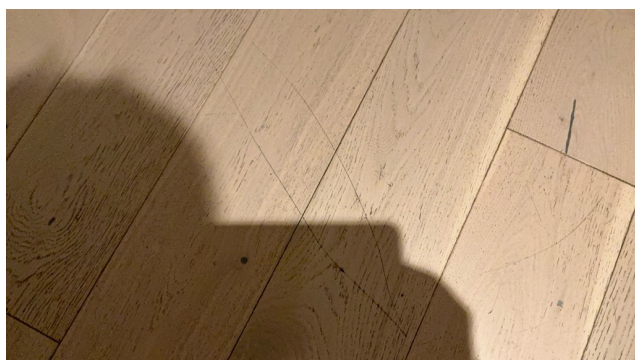
Det må på generelt grunnlag påregnes stedvis skruehull/merke/hakk på overflater. Grunnet normal bruksslitasje.

Ripe i gulv entre.

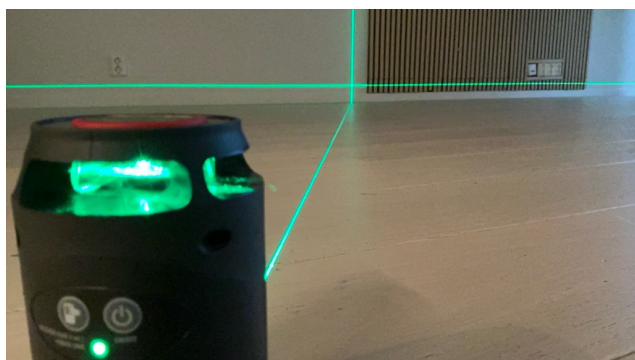
Det ble registrert ca 5 mm planhetsavvik i stue/kjøkken. Mindre avvik også i øvrige rom.

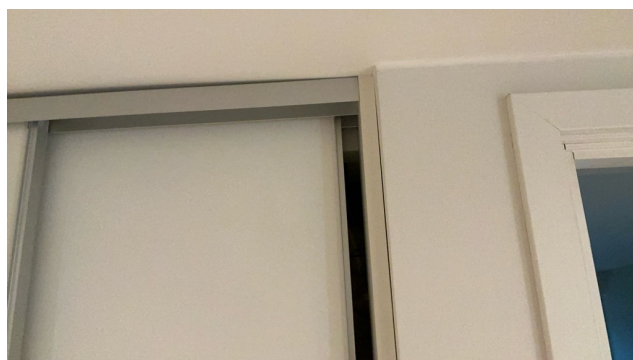
## TG 2 Andre innvendige forhold

En av skyvedørene skraper i skinne. Hard å skyve og åpne-lukke.

Justeringer. Reparasjoner.

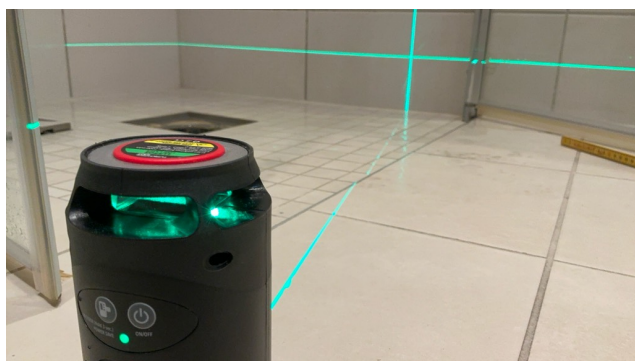
### TG 2 Overflater Gulv

Gulvet er flislagt. Rommet har vannbåren varme. Det ble registrert ca 30 mm høydeforskjell mellom topp sluk og gulv ved terskel. Vanntest viser at vann renner mot sluk i dusjsonen.

- Det er påvist sprekker i fliser.

Flis sluk rist sprukket

- Fliser må skiftes.

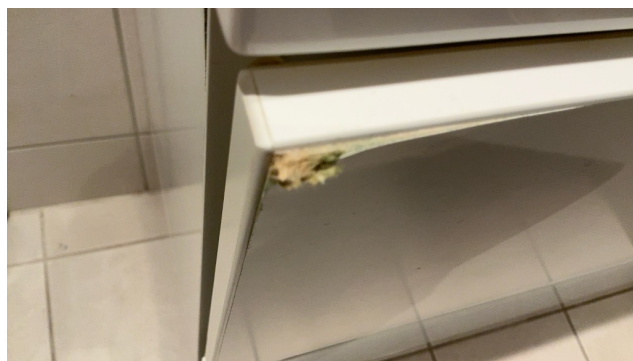
Svellskade front skuff. Samt skuff lukker ikke helt i skrog. Glippe mellom front og skrog når lukket.

Svellskade front skuff

- Lokal utbedring må utføres.

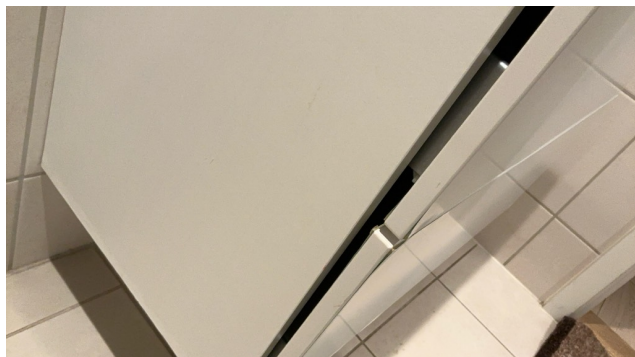
Glippe mellom skrog og front

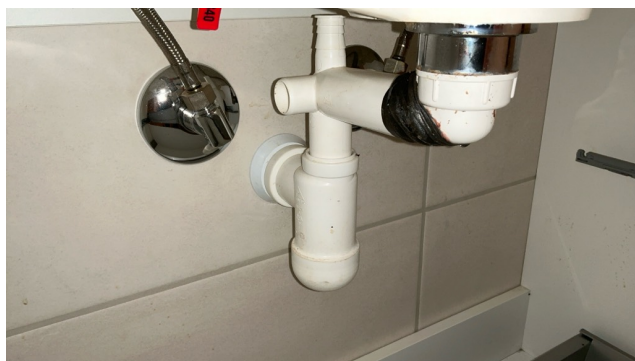
Avløpsrør fra servant bad er utett. Det er teipet i overgang. Synlige fuktmerker i skuff etter antatt drypp fra denne.

Utett avløpsrør

Avløp fra servant bad må byttes. Overflatebehandling skuff.

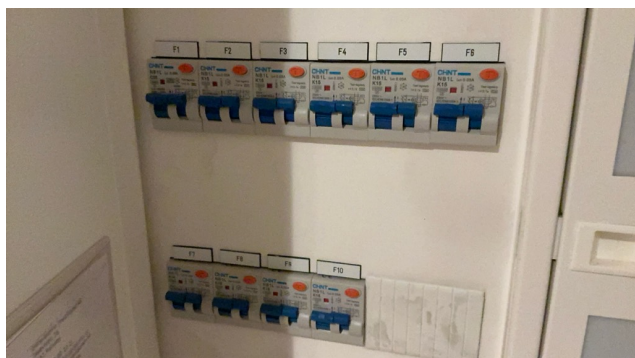
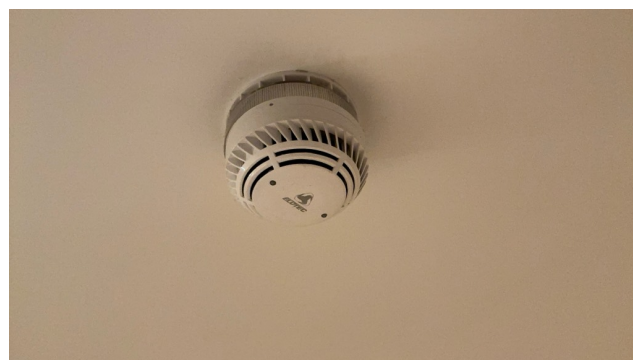
1. Er det mangler for brannslukningsutstyr i boligen iht. forskriftskrav på søknadstidspunktet, men minst Byggeforskrift 1985?  
**Ja Mangler brannslukningsapparat**
2. Er det skader på brannslukningsutstyr eller er apparatet eldre enn 10 år?  
**Nei**
3. Er det mangler på røykvarsler i boligen iht. forskriftskrav på søknadstidspunktet, men minst Byggeforskrift 1985?  
**Nei**
4. Er det skader på røykvarslere?  
**Nei**
