Tilstandsrapport

Rekkehus

Haukeveien 2 C, 3212 SANDEFJORD

Rapportdato: 04.05.2025

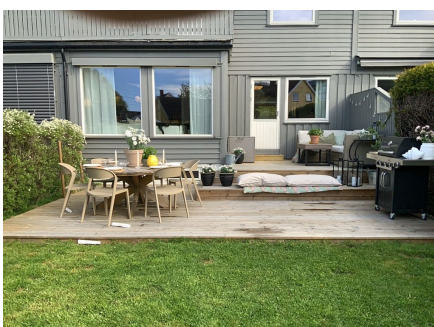
TG 2 Balkonger, terrasser og rom under balkonger - 2

Mer enn halvparten av forventet brukstid er passert på tettesjikt/membran.
Rekkverket er for lavt i forhold til dagens krav til rekkverkshøyder.

Vurdering av avvik:

- Tidspunkt for utskiftning av tettesjikt/membran nærmer seg ut ifra alder på dagens tekking.
- Det er ikke krav om utbedring av rekkverkshøyde opp til dagens forskriftskrav.

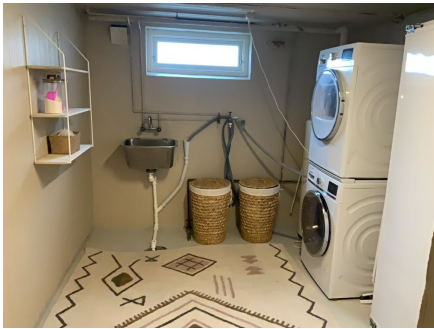
KJELLER > VASKEROM

Hulltaking er ikke foretatt da det ikke er fysisk mulig pga tilliggende konstruksjoner. Mur konstruksjon på tilliggende vegger mot vaskerom. Vaskerom er også med svært liten fuktbelastning. Det er ingen avvik fra grenseverdier ved søk med fuktkontroll.
