# Tilstandsrapport

Boligbygg med flere boenheter

Tvetenveien 253, 0675 OSLO

# gnr. 142, bnr. 36

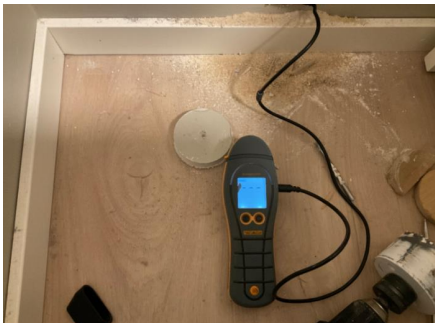
Det ble foretatt hulltagning i tilstøtende rom mot våtrom, og foretatt ett fuktsøk med pigger i bunnsvill i vegg med normale verdier.

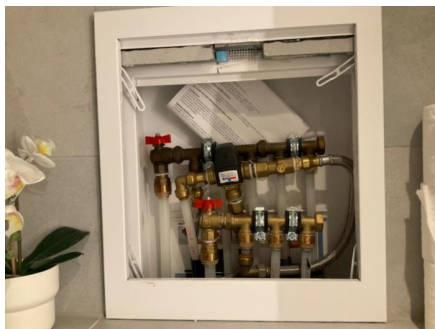
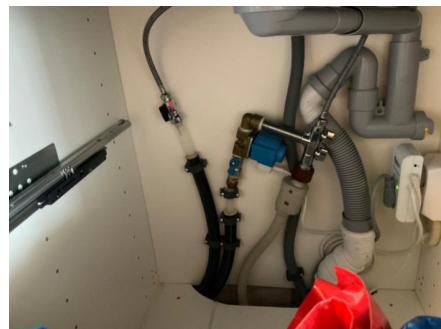
Plast rør i rør system med fordelerskap plassert i vegg på badrom. Hovedstoppekran er plassert i fordelerskap på bad og under oppvaskkum på kjøkken. Begge er funksjonstestet ok.
