# Tilstandsrapport

levert av Anticimex AS

Bærumsveien 229  
1357 BEKKESTUA  
Gnr./Bnr.: 18/22  
Seksjonsnr. : 24  
Bærum kommune

Befaringsdato: 09.12.2025

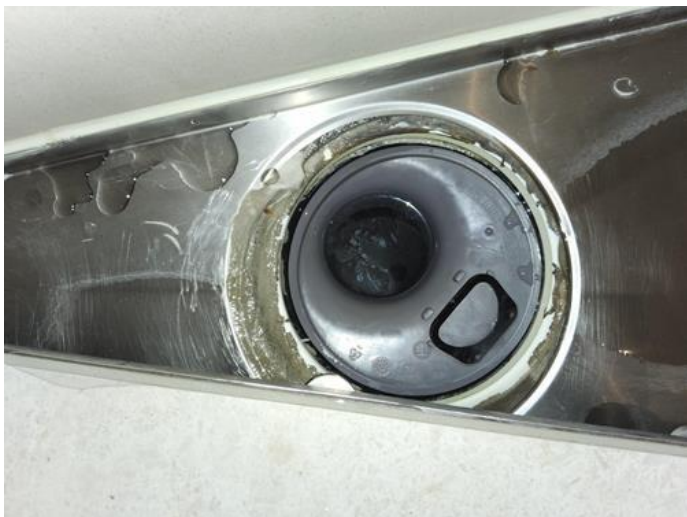
*Kommentar - [Sluk bad]*

| | TG i | Fallforhold (gulv) | Nivåforskjell fra døråpning på topp overflate gulv og til hovedsluk er på tilfeldig sted målt til ca. 39 mm. Dette er vurdert til å være tilfredsstillende mht lekkasjesikkerhet. |

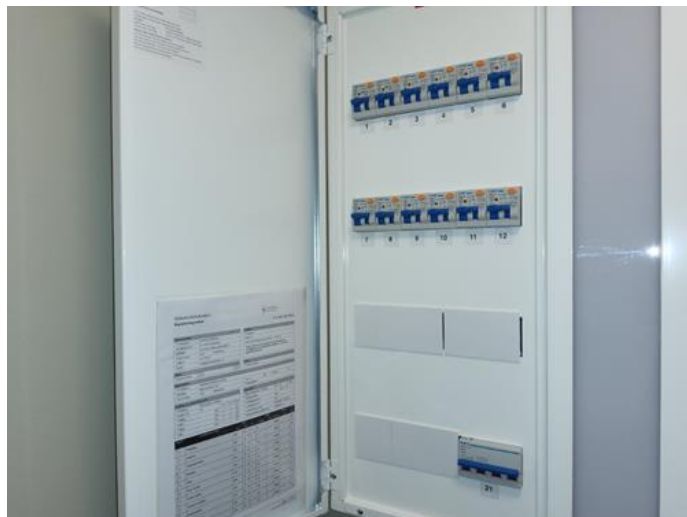
*Beskrivelse - [Sikringsskap ]*

Sikringsskap med automatsikringer er plassert i bod. Leiligheten har delvis skjult og delvis åpent elektrisk anlegg.
