Tilstandsrapport

EIERSEKSJON I KLASSISK BOLIGGÅRD

Pontoppidans gate 14C, 0462 OSLO

Befaringsdato: 23.03.2026

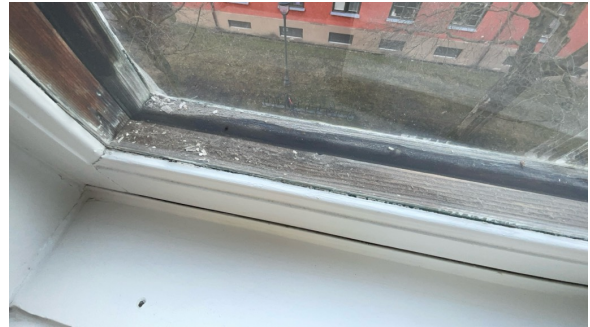
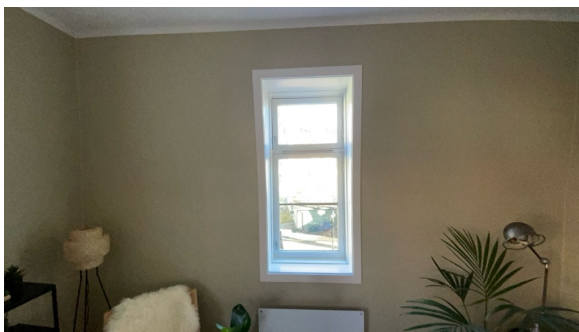
Vindustype

Det er originale trevinduer med koblede vindusglass i leiligheten.

Generell elde og slitasje. Vinduer subber mot vinduskarm av varierende grad.

Det anbefales og bør påregnes utskifting av vinduer innen rimelig tid. Det ansees ikke som et umiddelbart behov men vær klar over at dette er gamle vinduer.

Kostnadsestimat: 100 000 - 200 000

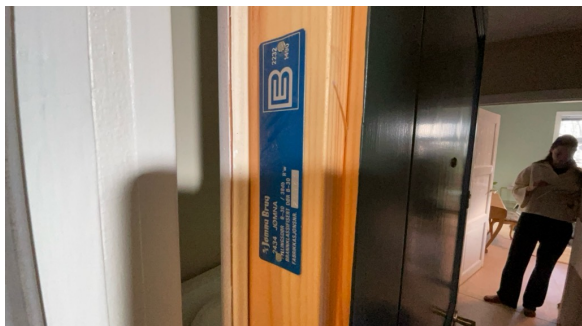
Dørtype

B30 brannsertifisert inngangsdør.

Slarkete låskasse/håndtak.

Ingen umiddelbare tiltak er nødvendig men vær klar over avvik.

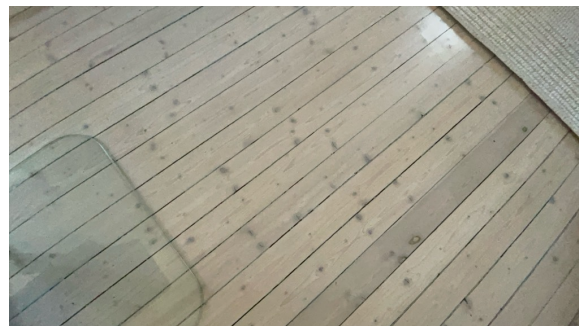
Originale tregulv gis TG2 pga. generell elde og slitasje.

Originale tregulv.

Ingen tiltak ansees som nødvendig men vær klar over noen originale overflater.

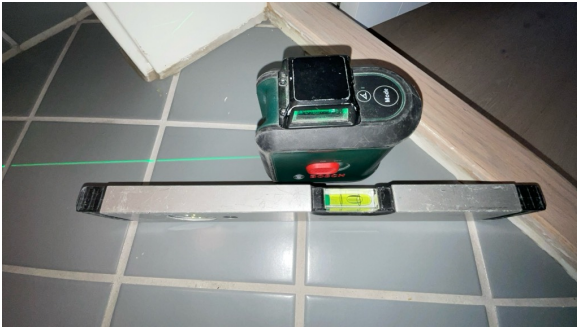
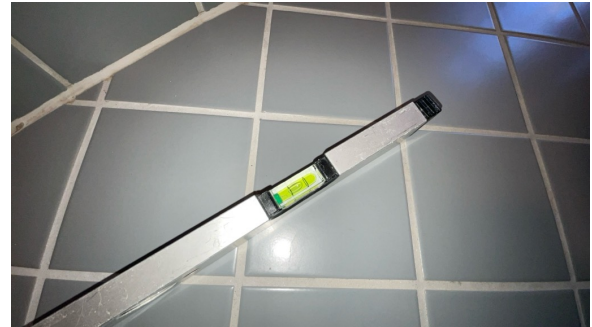
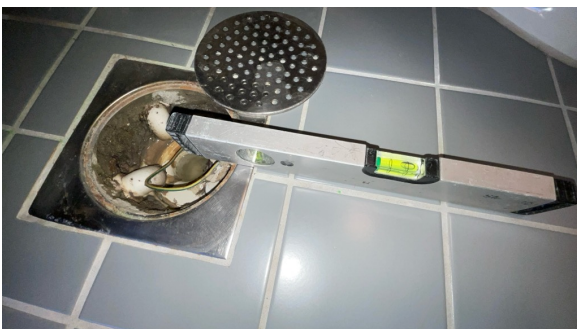
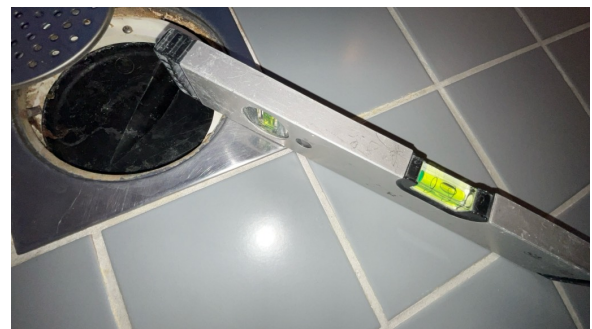
Fallforhold målt i retning sluk.

Ingen tiltak ansees som nødvendig.

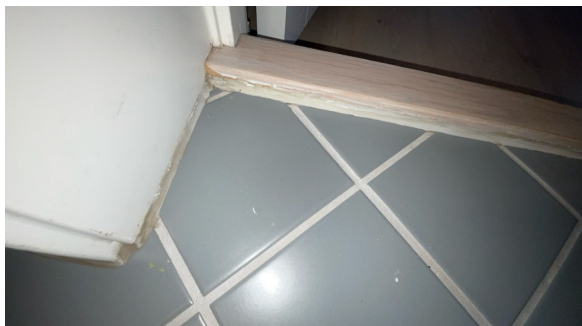
Overgang ved dørterskel.

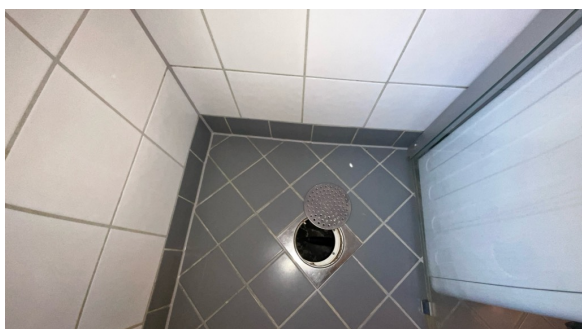
Hjelpesluk i dusj.

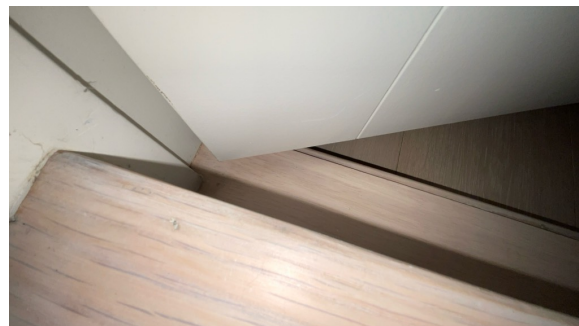
Luftespalte under dørbildet.

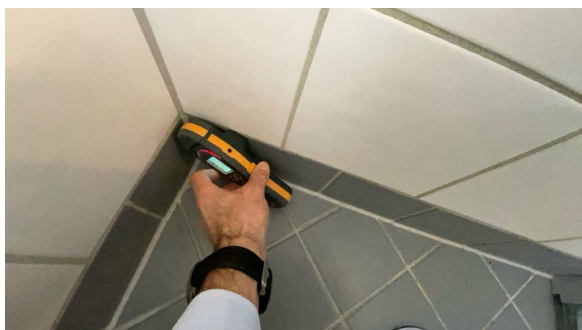
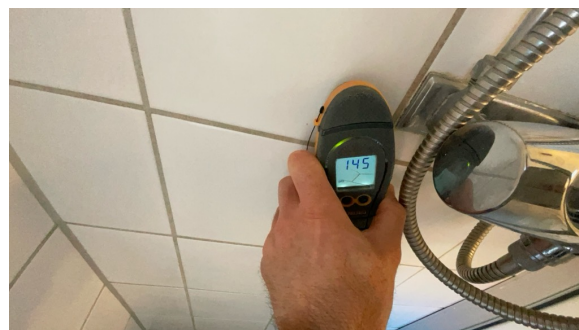
Protimeter fuktapparat: Gjorde utslag nederst langs sokkel i dusjhjørnet men forholdet ansees som ikke skadelig forutsatt korrekt utførte membranarbeider. Men vær klar over forholdet.

Fuktsøk med Protimeter fuktapparat.

Ingen umiddelbare tiltak ansees som nødvendig men vær klar over avviket.

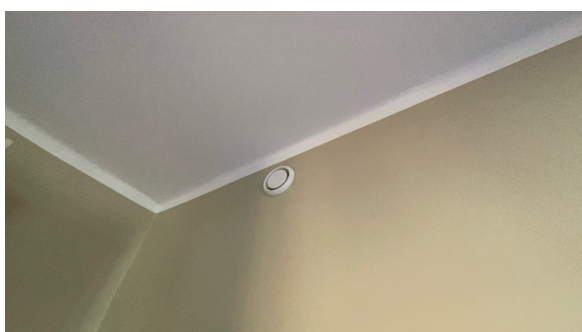
Det er mekanisk avtrekksventilasjon i veggen over kjøkkeninnredningen, det er et bra tiltak for rommet.

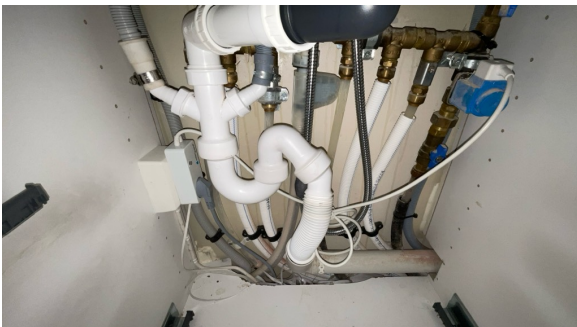
Lekkasjestopper: Ja, i underskap på kjøkken.

Lekkasjestopper (blå magnetventil tiil høyre på bildet).

Ingen umiddelbare tiltak ansees som nødvendig men vær klar over forholdet.

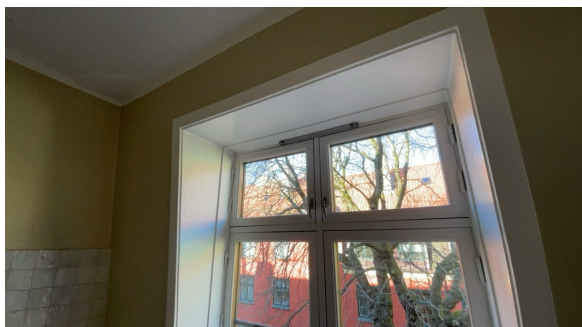
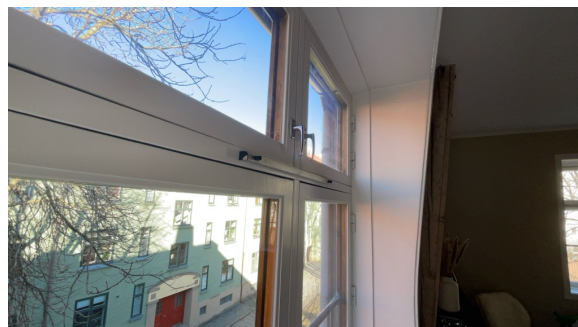
Det er mekanisk avtrekk fra kjøkken (avtrekksventil i vegg) og baderommet. Det er naturlig oppdriftsventilasjon i leiligheten med tilluft som kommer gjennom luftespalter over vinduer.

Luftespalte over vinduer.

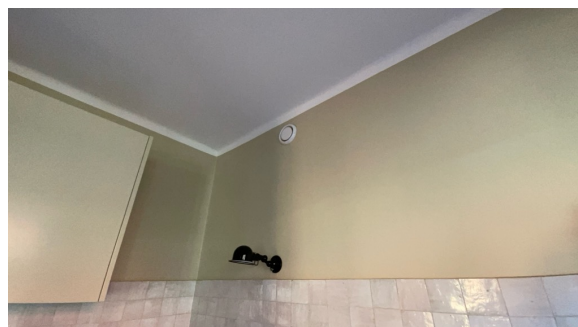
Avtrekksventil på kjøkken.
