# Tilstandsrapport

levert av Anticimex AS

Østenåsveien 22B  
1344 HASLUM  
Gnr./Bnr.: 1/803  
Bærum kommune

Befaringsdato: 01.12.2025

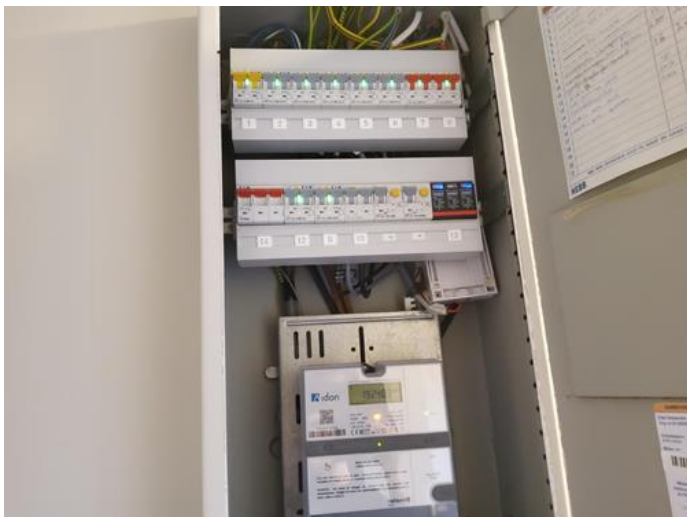
Elektrisk anlegg - [Sikringsskap]

Med bakgrunn i de registrerte avvik/manglende dokumentasjon bør det gjennomføres en utvidet el-kontroll av en kvalifisert elektrofaglig person.
