# Tilstandsrapport

Boligbygg med flere boenheter

Freserveien 47, 0195 OSLO

Befaringsdato: 12.12.2024

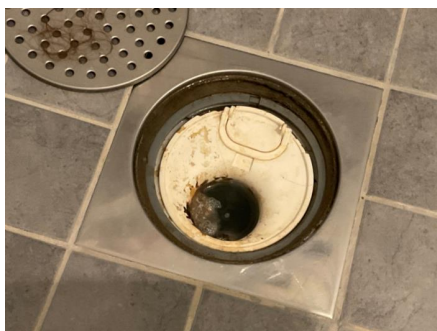
Sluk i plast med ukjent tettesjikt/membran. Foretatt kontroll av sluket på våtrommet uten å påvise noen åpenbare feil eller mangler. Membranen ligger fastklemt under klemring. Ferdigattesten bekrefter at baderomskabinen som er benyttet tilfredsstiller kravene i forskrift.
