# Tilstandsrapport

Boligbygg med flere boenheter

Sentroveien 29 B, 3182 HORTEN

Befaringsdato: 20.10.2025

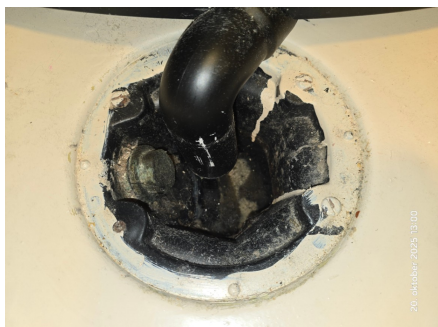
Det var i flg tidligere takst sprekk i belegg ved sluk.

Eier opplyser at gulv er malt 3 strøk. Det er ingen synlig sprekk nå.

Det er ikke funnet tegn til fukt ved sluk ved overflatesøk. Dusjkabinett er montert og det blir da ikke vannsøl på gulv/vegger.

- Det er viktig å merke seg at levetiden til en membran varierer basert på kvalitet, installasjon og bruk. Eldre membraner kan bli sprø og sprekke opp, noe som fører til at de mister sin vanntettende funksjon. Dette kan resultere i vannlekkasjer gjennom vegger og gulv og fuktskader.

- Sluket må sjekkes og rengjøres jevnlig.
- Eldre sluk av plast er ofte utsatt for lekkasjer og særlig i overganger. Eventuelle lekkasjer kan medføre fuktskader på tilliggende konstruksjoner.

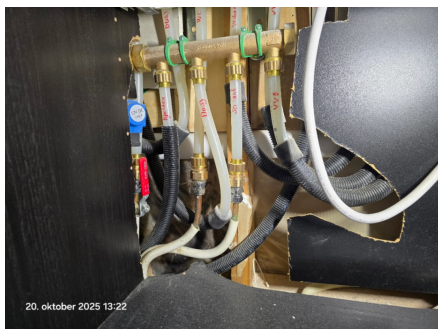
- Det er ikke behov for utbedringstiltak siden anlegget fungerer i dag, men ut ifra alder kan skader plutselig oppstå på eldre anlegg.
