Tilstandsrapport

Åkragata 43, 4015 STAVANGER

Befaringsdato: 14.04.2026

Foretak: Taksering Vest AS

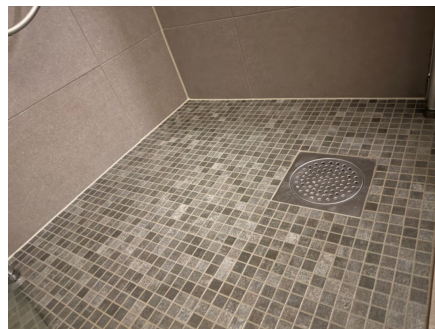
Vurdering av avvik:

- Det er avvik:

Ingen tiltak anses som nødvendige. For å tilfredsstille gjeldende krav vil det være behov for omfattende utbedringer.

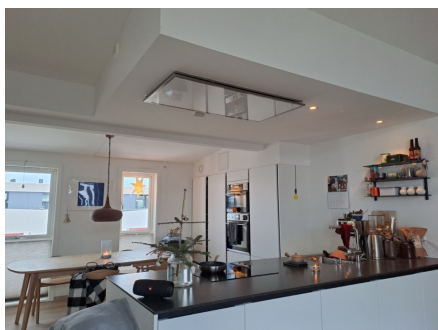
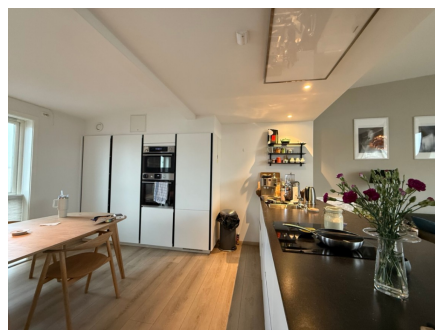
Alle hvitevarer er integrert.

Vannstopper/waterguard sensor og komfyrvakt er installert. Komfyrvaklt ble skiftet ut i 2026.
