# Tilstandsrapport

ANDELSLEILIGHET I BOLIGBLOKK

Treschows gate 15C, 0470 OSLO

Rapportdato: 04.05.2026

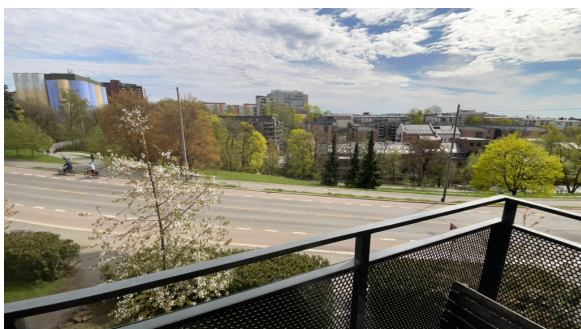
Rekkverkshøyde

Rekkverk høyde: 111 cm

Generelt krav: Høyde på rekkverk ved balkonger, tribuner, passasjer og lignende skal være minimum 1,0 m. Der nivåforskjellen er mer enn 10,0 m, skal rekkverk ha en høyde på minimum 1,2 m.

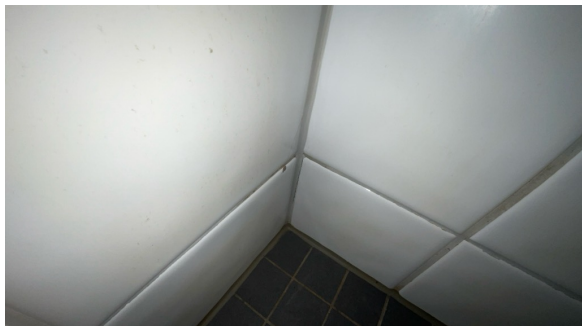
Sprekk i 1 stk. veggflis i hjørnet i dusjnisen.

Dusjhjørne. Sprekk i flis er lite synlig på bildet.

Ingen tiltak ansees som nødvendig. Sprekk i flis ansees å ha ingen betydning mht. vanntetthet.

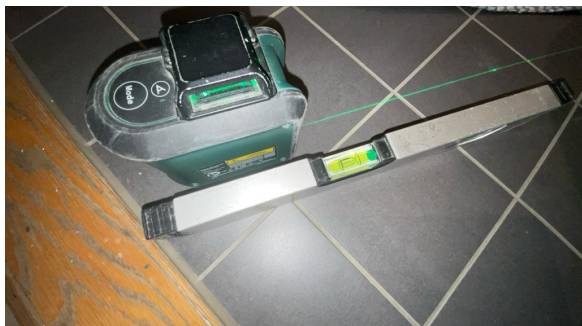
- Til tross for avviket i fall/høydeforskjell til sluk, vil gulvet fortsatt kunne lede vann mot sluket, men med redusert effektivitet. Dette kan potensielt øke risikoen for vannansamling i enkelte områder av badet.

Fallforhold målt i retning sluk.

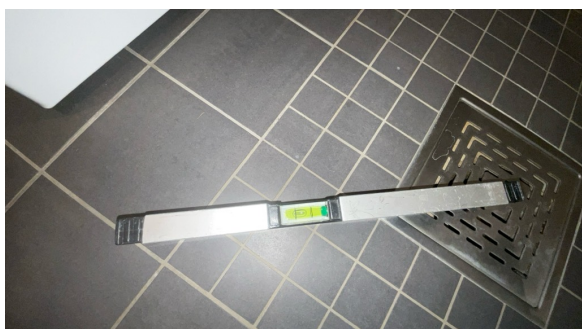
Fallforhold målt i retning sluk.

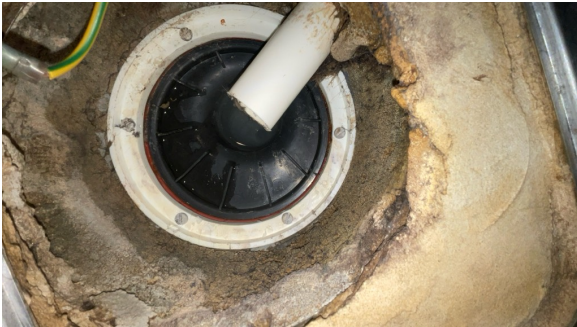
Sluk

- Det er viktig å merke seg at levetiden til en membran varierer basert på kvalitet, installasjon og bruk. Eldre membraner kan bli sprø og sprekke opp, noe som fører til at de mister sin vanntettende funksjon. Dette kan resultere i vannlekkasjer gjennom vegger og gulv og fuktskader.

Ingen tiltak ansees som nødvendig.

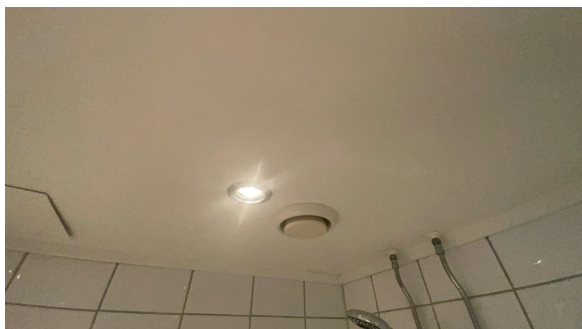
Lufteventil i himling.

- Elektrisk avtrekksvifte bør monteres for å lukke avviket.

Dersom tillatt i borettslaget og teknisk mulig anbefales det montering av elektrisk avtrekksvifte.

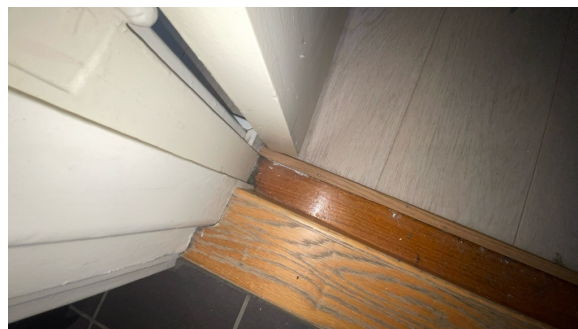
Luftespalte under dørrbladet.

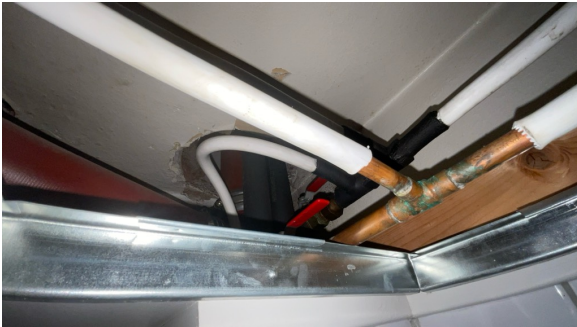
Kobberrør. To stoppekraner.

Ingen umiddelbare tiltak ansees som nødvendig men vær klar over manglende dokumentasjon.

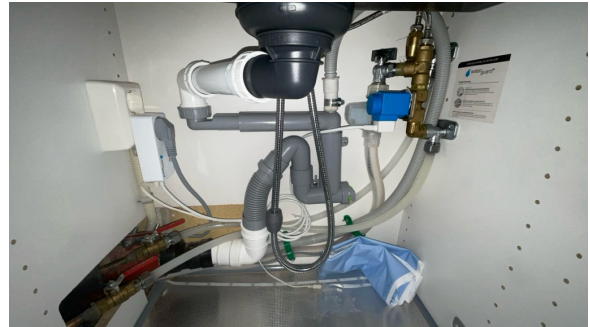
Evt. lekkasjevann fra vannrør (utenom kjøkken) blir ikke ledet til drensspalte i vegg på baderommet. Lekkasjevann på vannrør på kjøkken blir stanset av automatisk lekkasjestopper ("etter" lekkasjestopperen).

Vannrør på kjøkken. Blå magnetventil (lekkasjestopper).
