# Tilstandsrapport

📍 Grev Wedels gate 6 B, 3111 TØNSBERG

# gnr. 1002, bnr. 106, snr. 19

Rapportdato: 09.04.2025

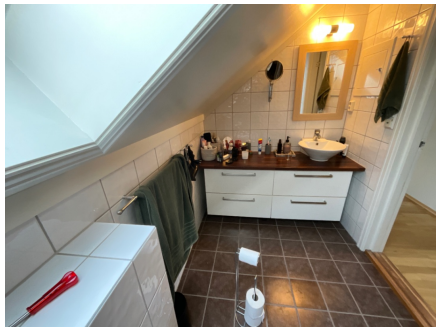
#### TG 2 Overflater vegger og himling

Stedvis misfarginger, riss og avskallinger.

Lokal utbedring/utskifting

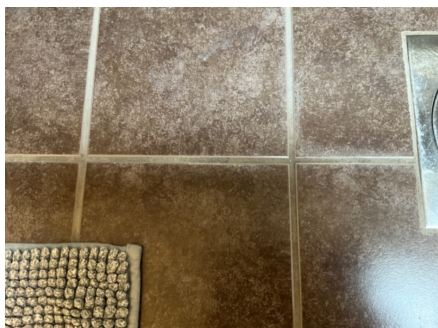
### TG 2 Sluk, membran og tettesjikt

- Overvåk tilstanden jevnlig. For å få tilstandsgrad 0 eller 1 må tettesjiktet skiftes ut, men tidspunktet for når dette er nødvendig er vanskelig å si noe om. Ved renovering, påse at alle forhold med tettesjiktet, våtsone, sluk, røranlegg mv. dokumenteres.

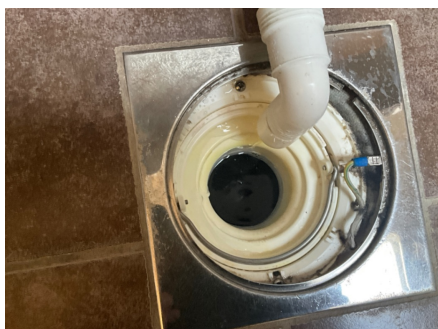
### TG 1 Sanitærutstyr og innredning

Fuktsøk er utført uten å påvise unormale fuktforhold på det aktuelle målingspunktet.
