# Tilstandsrapport

levert av Anticimex AS

Morskogvegen 682  
2092 MINNESUND  
Gnr./Bnr.: 195/20  
Eidsvoll kommune

Befaringsdato: 31.10.2025

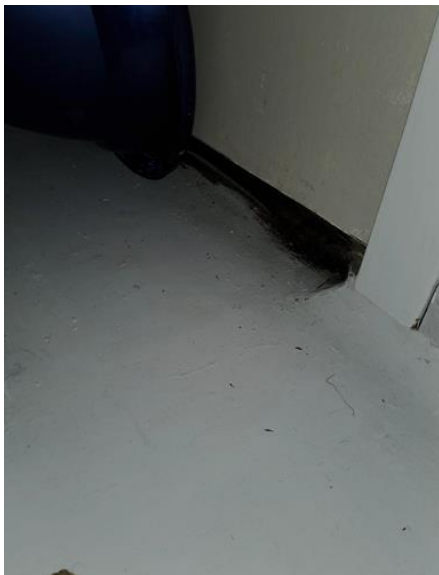
*Membran, tettesjikt og overgang til sluk. - [Spalte mot baderom. ]*

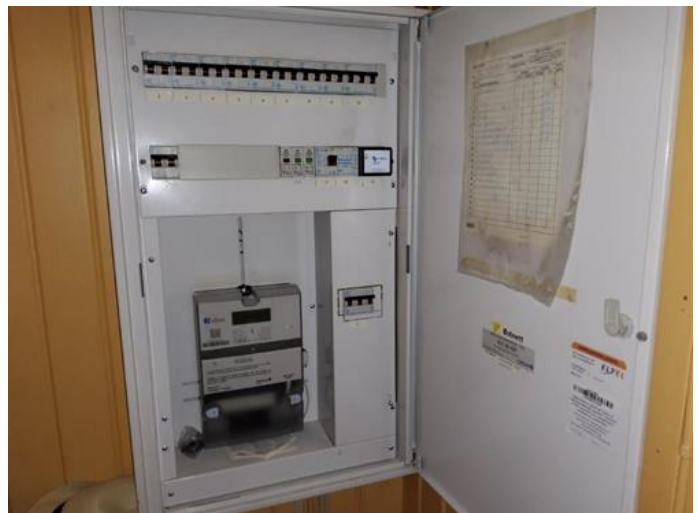
*Elektrisk anlegg - [Sikringsskap. ]*

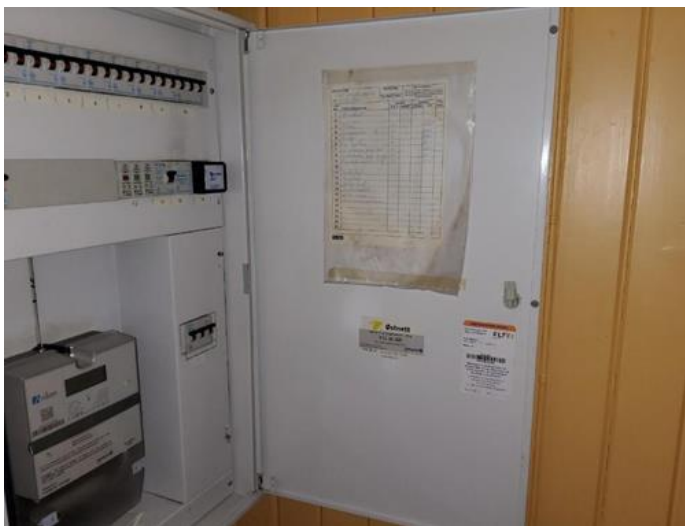
*Elektrisk anlegg - [Kursfortegnelse.]*
