# Tilstandsrapport

📍 Grønnestølslien 18, 5073 BERGEN

# gnr. 17, bnr. 89

Befaringsdato: 02.03.2026

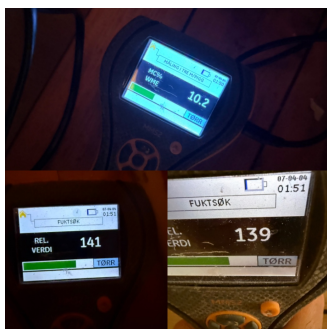
Hulltaking er ikke utført da konstruksjonen er dels åpen og synlig fra tilstøtende loft.

Fuktmåling er utført på treverk som gips på bad er montert direkte på.

Det er noe fuktmerker på treverk, men ikke registrert fukt på befaring.

Må holdes under oppsyn, evt. Utvikling kan indikere på utettheter fra bad.
