# Tilstandsrapport

Tomannsbolig

Grønligrenda 24, 1464 FJELLHAMAR

Befaringsdato: 11.02.2025

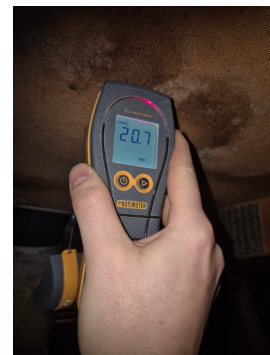
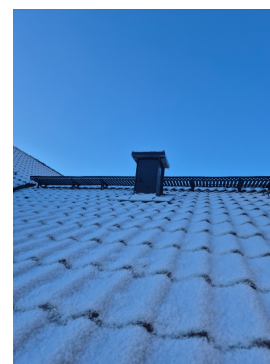
Siden taket (takkonstruksjon, takteking og skorstein) kun er observert fra takfot i stige, er vurderingen begrenset av dette. Det er ikke sikkerhetsmessig forsvarlig å bevege seg ut på taket. Selv om det ikke er avdekket skader under befaringen, betyr ikke dette at det ikke foreligger skader som en besiktigelse på taket kan avdekke. Vær oppmerksom på denne risikoen. En undersøkelse på taket kan utføres av en fagperson under tilstrekkelige sikkerhetsforhold. Taket er dekket med snø på befaringsdagen så overflater er ikke observert, det er en aktiv lekkasje på tak som har skadet tak i bad i utleiedel. Det ble også observert fuktskjolder i gulv og undertak i loft over utleiedel på befaringsdagen. Her ble det også målt fukt. Takstein og undertak med nær utgått forventet brukstid.

- Tidspunkt for utskiftning av takteking nærmer seg.
- Tidspunkt for utskiftning av undertak nærmer seg.
- Overvåk tilstanden jevnlig. For å få tilstandsgrad 0 eller 1 må tekkingen skiftes ut, men tidspunktet for når dette er nødvendig er vanskelig å si noe om.

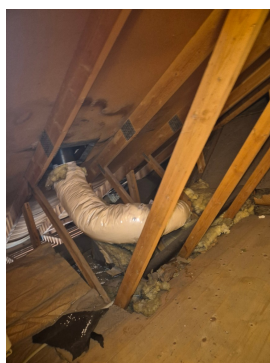
Loft over utleiede

Loft over hovedhus er kun besiktiget fra toppen av en stol grunnet manglende tilgang. Det er plassbygde takstoler med isolasjon i undergurt. Loft over utleiedel er besiktiget fra loft, her er det mye fuktskjolder i både gulv og sutakplater grunnet en pågående lekkasje. Huseier opplyser at lekkasjen kun kommer ved ekstremvær. Det var synlig vann i tak på badet i utleiedel på befaringsdagen.

- Det er begrenset/dårlig ventilering av takkonstruksjonen.
- Det er påvist fuktskjolder/skader i takkonstruksjonen.

- Lokal utbedring bør utføres.

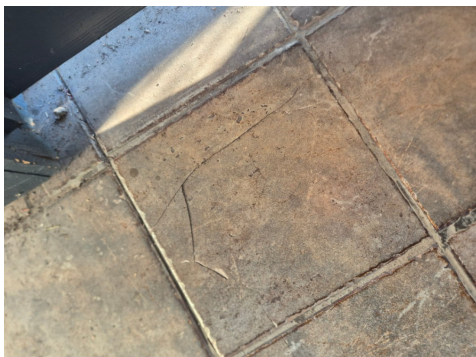
Boligen har balkonger, terrasser og plattinger i alle himmelretninger. De fleste overflater er dekket med snø på befaringsdagen så de er ikke besiktiget, støpt platting ved inngangsparti med knust flis og noe vedlikeholdsbehov.

- Det må foretas lokal utbedring.

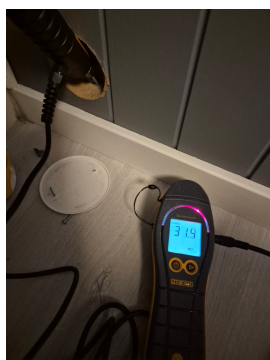
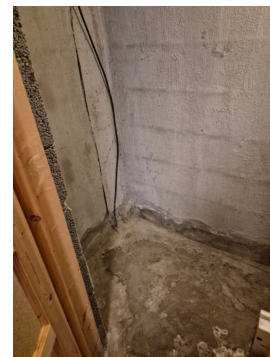
Gulvet har plater. Veggene har plater. Hulltaking er foretatt og det er påvist avvik i konstruksjonen. Hulltaking er foretatt ved/i soverom. Fuktkvotemåling (vekt%) i konstruksjonen ble målt til 31. Det er også synlige fuktskjolder på vegger i enkelte kjellerboder, det ble ved overflatesøk funnet indikasjoner på noe forhøyede fuktverdier her.

- Det er gjennom hulltaking påvist høyt fuktnivå inne i trekonstruksjonen i hulltakingen, men ikke påvist fuktskader i dette området. Høy luftfuktighet kan over tid føre til muggvekst eller sverting av materialer. Samtidig kan materialer og konstruksjoner bli ødelagt.

- Det påviste fuktnivå gir grunn til å overvåke konstruksjonen jevnlig for å se utvikling over tid, og eventuelt foreta tiltak for å unngå fuktskader.

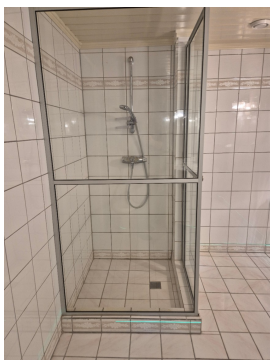
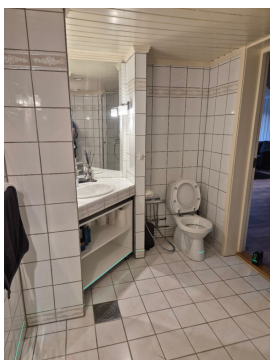
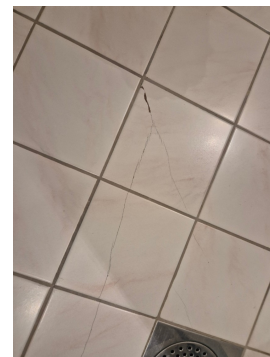
Bad i kjeller med flis på gulv og vegger, hvit panel i tak. Badet har sanitærutstyr som plassbygd baderomsinnredning, dusjnise og toalett. Det er varmekabel i gulv og lamper på vegger. Det er ikke forskriftsmessig fall på gulv mot sluk og det er mye sprekker i gulvflis. Sluk og membran trolig fra byggeår. Det er ikke fremlagt dokumentasjon over utførelsen. Sprekker i gulv kan være gjennomgående så gulvmembranen også er skadet. Bad med TG-3 grunnet alder og nevnte feil og mangler. Badet fungerer som det er men anbefaler og montere tett dusjkabinett ved fortsatt bruk.

- Våtrommet må totalrenoveres. Alle forhold med tettesjikt, våtsone, sluk m.m. må dokumenteres.

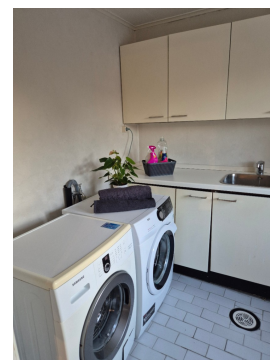
Vaskerom med flis på gulv og malt strie på vegger. Det er skyllekar og opplegg til vaskemaskin i rommet. Det er store sprekker i gulvflis og gulvet gir etter ved belastning, gulvet er trolig et oppforet tregulv. Det er mye løse gulvflis. Vaskerom med TG-3 grunnet alder og tilstand.

- Våtrommet må totalrenoveres. Alle forhold med tettesjikt, våtsone, sluk m.m. må dokumenteres.

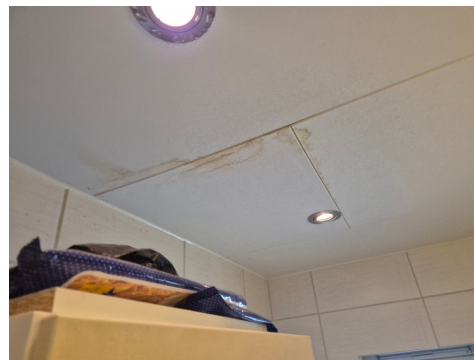
Veggene har fliser. Taket har himlingsplater. Det er skader og målt fukt i takplater.

- Det er påvist tegn til fuktskader i overflater.

- Overflater må utbedres eller skiftes.
