# Tilstandsrapport

Bentsegata 25  
0465 OSLO  
Gnr./Bnr.: 221/44  
Andelsnr. : 23  
Oslo kommune

Befaringsdato: 30.05.2025

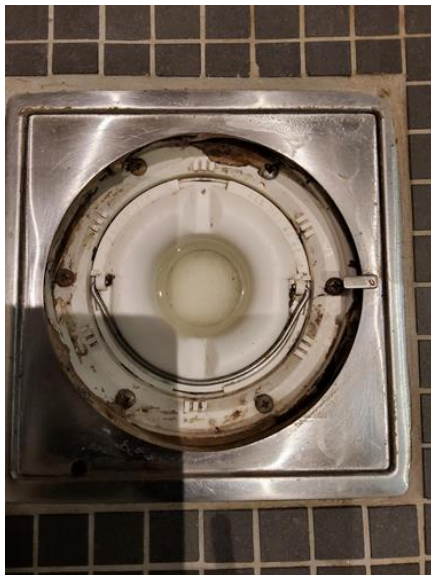
Membran, tettesjikt og overgang til sluk. - [Hovedsluk bad]

| | Membran, tettesjikt og overgang til sluk. | | Tettesjiktet har en alder som tilsier at restlevetiden er usikker. Rommets lekkasjesikkerhet kan derfor ikke verifiseres, eventuelt bør nytt tettesjikt etableres. | |
