# Tilstandsrapport

EIERSEKSJON I BOLIGBLOKK

Suhms gate 20B, 0362 OSLO

Befaringsdato: 19.05.2026

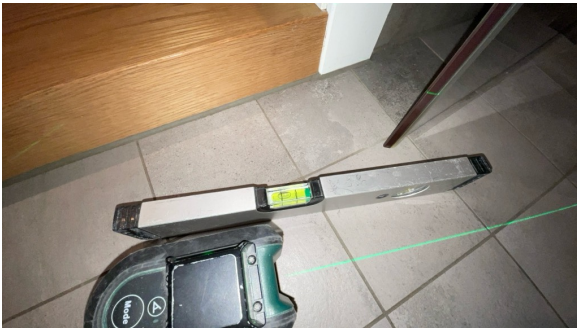
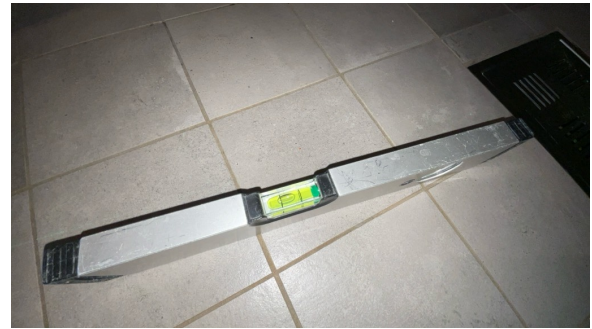
- Det er avvik:

Fallforhold målt i retning sluk.

Ingen tiltak ansees som nødvendig men vær klar over fallforholdet.

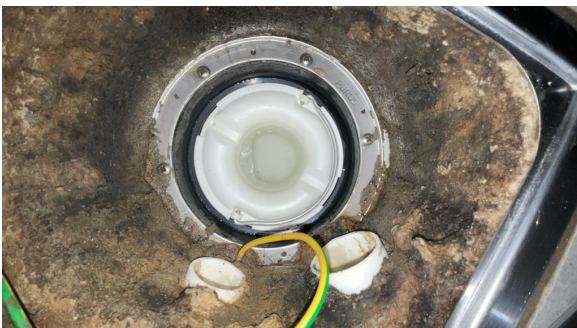
Protimeter fuktapparat: Gjorde ingen unormale utslag ved fuktsøk i dusjområdet.

Levetid | Banemembran over 20 år - "Mer enn halvparten av forventet brukstid er oppbrukt" = TG 2

Sluk

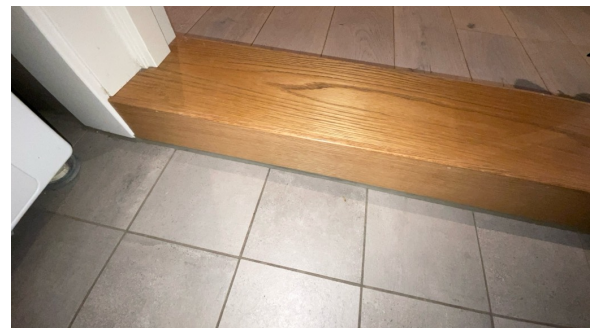
Overgang ved dørterskel.

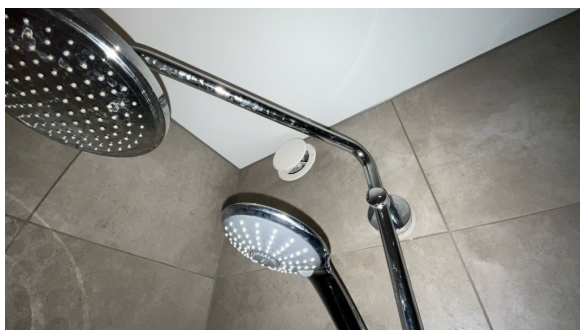
Lufteventil

- Elektrisk avtrekksvifte bør monteres for å lukke avviket.

Dersom tillatt i sameiet og teknisk mulig anbefales det å montere elektrisk avtrekksvifte i baderommet.

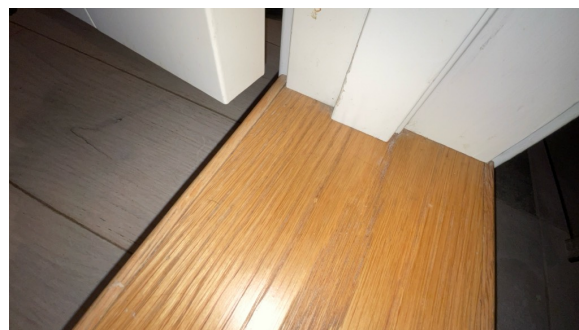
Luftespalte under dørbladet.

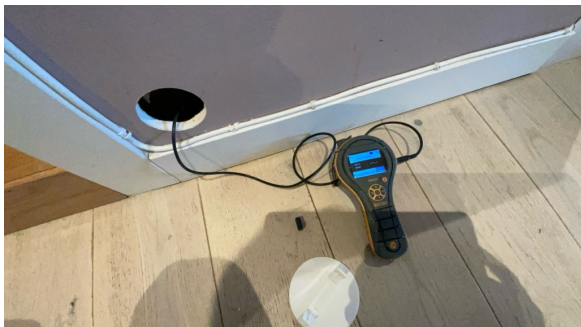
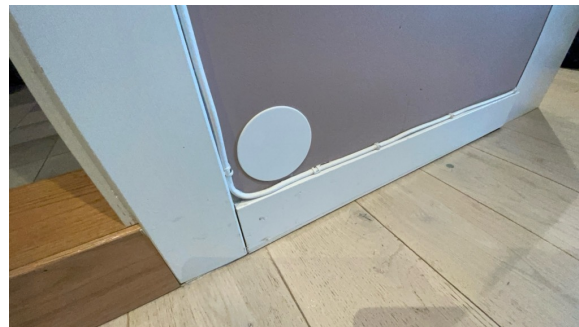
fuktskader der hulltaking er foretatt ihht. NS 3600.

Hulltaking og fuktsøk med Protimeter piggelektrode ga ingen unormale utslag. Lokk utenpå borehullet.

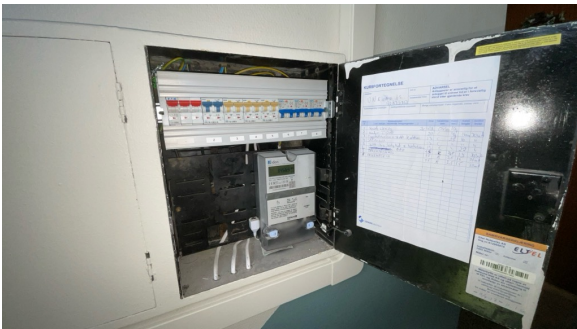
El.skap

Det anbefales å få utført en uavhengig el-kontroll da det ikke har vært gjort de siste 5 år. Evt. behov for oppgraderinger/utbedringer må vurderes av elektriker/el-takstmann.
