# Tilstandsrapport

Fritidsbolig

Marmorvegen 6, 3540 NESBYEN

Befaringsdato: 30.07.2026

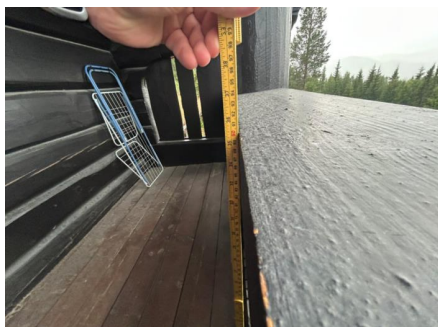
Balkong i 2 etasje.  
Rekkverk 90cm.

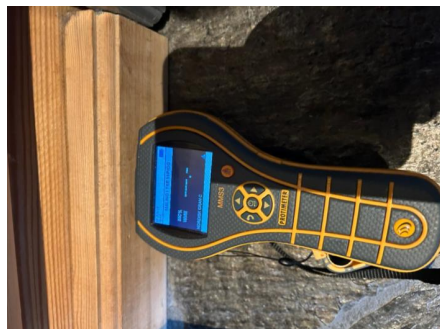
- Manglende oppgradering av våtrommet medfører høy risiko for at konstruksjonene ikke vil tåle vanlig bruk av vann eller lekkasjer. Selv om det er dusjkabinett, er det fortsatt en betydelig risiko for at våtrommets konstruksjoner ikke tåler lekkasjer. Dette kan føre til fuktskader på tilstøtende konstruksjoner.

Rommet er funksjonelt med dagens registrerte avvik, men det anbefales at det brukes med forsiktighet inntil nødvendige utbedringer er gjennomført.

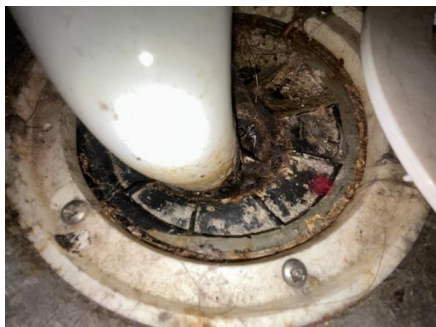
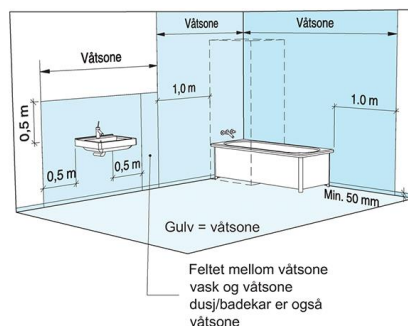
- Manglende oppgradering av våtrommet medfører høy risiko for at konstruksjonene ikke vil tåle vanlig bruk av vann eller lekkasjer. Selv om det er dusjkabinett, er det fortsatt en betydelig risiko for at våtrommets konstruksjoner ikke tåler lekkasjer. Dette kan føre til fuktskader på tilstøtende konstruksjoner.

Rommet er funksjonelt med dagens registrerte avvik, men det anbefales at det brukes med forsiktighet inntil nødvendige utbedringer er gjennomført.
