Tilstandsrapport

levert av Anticimex AS

Sigurds gate 11
0650 OSLO
Gnr./Bnr.: 231/612
Seksjonsnr. : 39
Oslo kommune

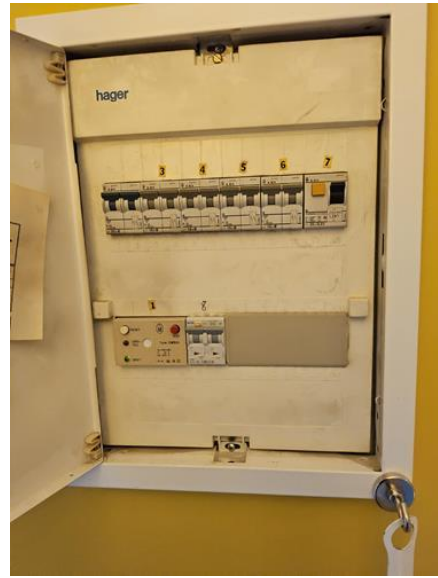
Elektrisk anlegg - [Sikringskap]

| TG 2 | Forenklet vurdering av det elektriske anlegget | Det er kun fremlagt samsvarserklæring på deler av utførte arbeider på det elektriske anlegget (tilstandsgrad settes i henhold til NS3600). |
| | | Det er ikke fremlagt dokumentasjon på de deler av det elektriske anlegget som er montert før 1999. Med bakgrunn i ovennevnte avvik bør det gjennomføres en utvidet el-kontroll av en kvalifisert elektrofaglig person. |
