# EGENERKLÆRINGSSKJEMA

| Gurisetvegen 187 og 189 | |

Befaringsdato: 25.01.2025

Rapportdato: 11.02.2025

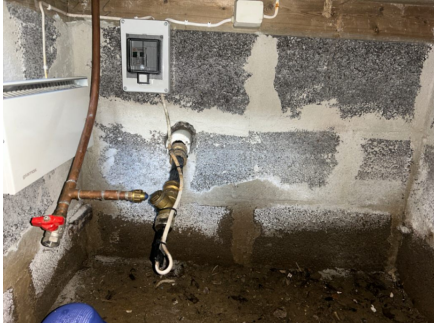
## Avløpsrør

Over halvparten av normal brukstid ansees å være oversteget.

Konsekvens er at bygningsdelen har begrenset gjenværende brukstid.
