# Tilstandsrapport

ANDELSLEILIGHET I KLASSISK BYGÅRD

Rathkes gate 14B, 0558 OSLO

Befaringsdato: 10.04.2025

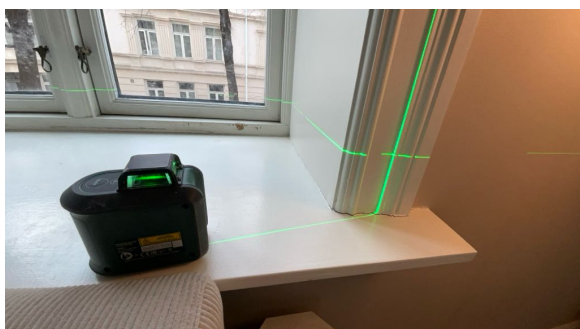
Lokalt avvik måles med laser (5 punkter) innenfor 2 m:  
Størst avvik: 3 mm på 2m avstand

Totalt avvik målt med ett punkt ved hver vegg i rommet, samt et punkt midt på gulvet:  
Størst avvik: 7 mm

Skjevheter ble målt med elektronisk laservater på tilfeldig valgte steder i boligen.

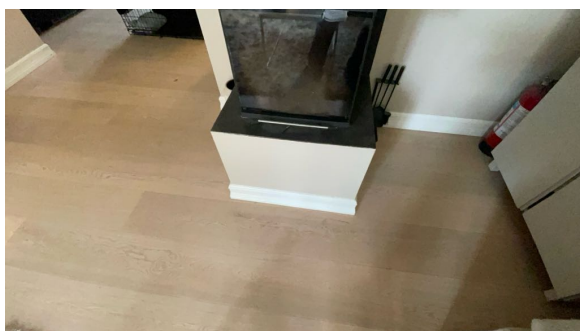
Pipeløp er ikke synlig pga. type overflate.

Ildfast plate mangler.

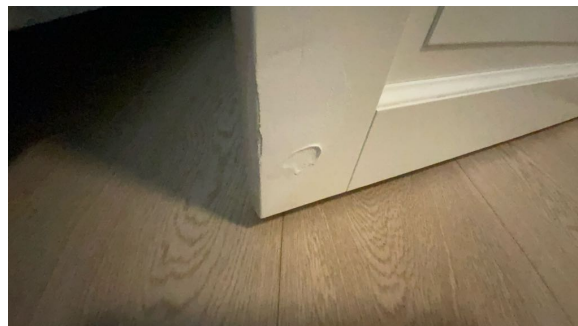
Dørkarmen må justeres.

Sår i dørblad

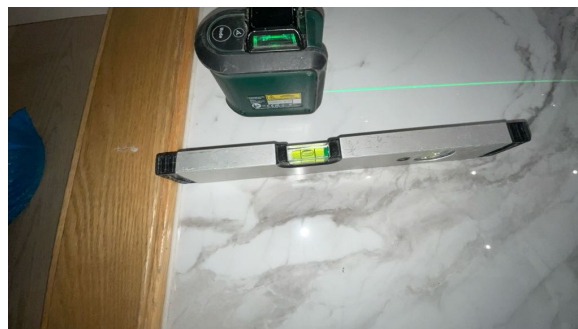
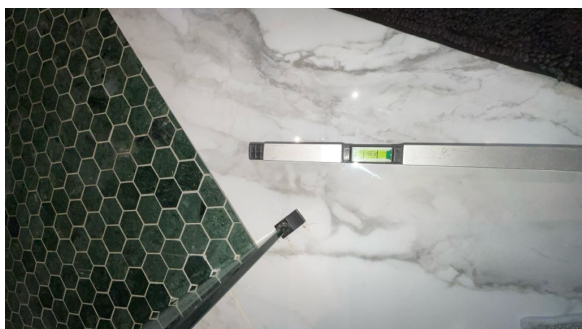
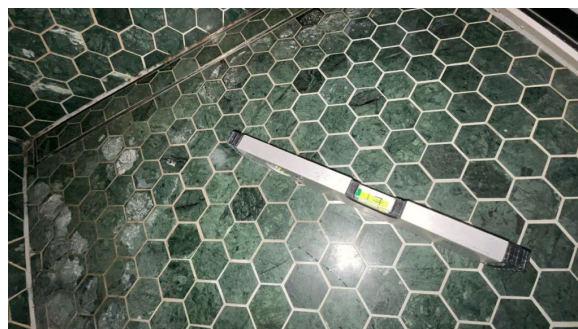
Fallforhold målt i retning sluk.

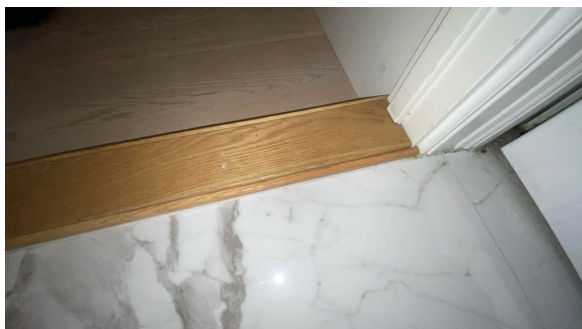
Overgang ved dørterskel.

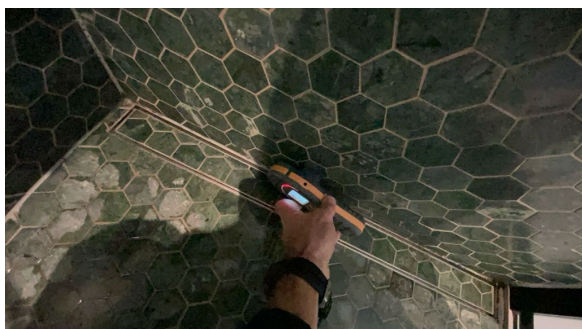
Protimeter fuktapparat: Gjorde utslag langs sokkel i dusjhjørnet mot yttervegg. Forholdet ansees som ikke skadelig forutsatt korrekt utførte membranarbeider.

Protimeter fuktapparat gjorde utslag langs sokkel i dusjhjørnet.

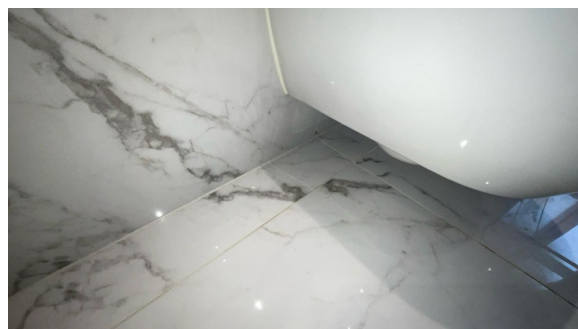
Synlig drensspalte under toalettet.

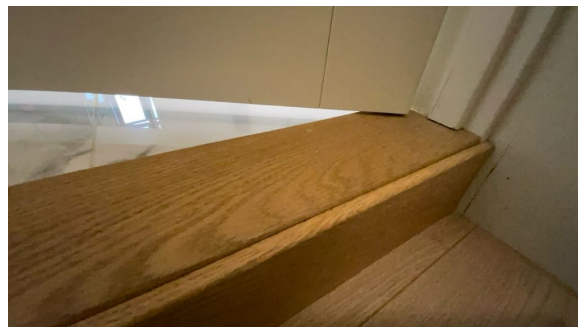
Minimal luftespalte.

- Elektrisk avtrekksvifte bør monteres for å lukke avviket.

Dersom tillatt i borettslaget og teknisk mulig anbefales det montering av elektrisk avtrekksvifte.

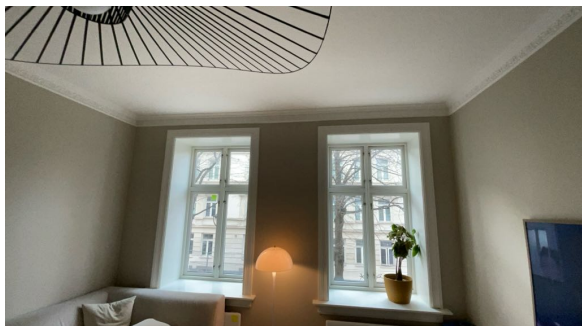
- Det er påvist mangelfull ventilasjon på ett eller flere rom i boligen.

Ingen luftespalter eller lufteventiler i yttervegger.
