# Tilstandsrapport

Enebolig

Nerholtvegen 7, 2387 BRUMUNDDAL

Befaringsdato: 22.08.2025

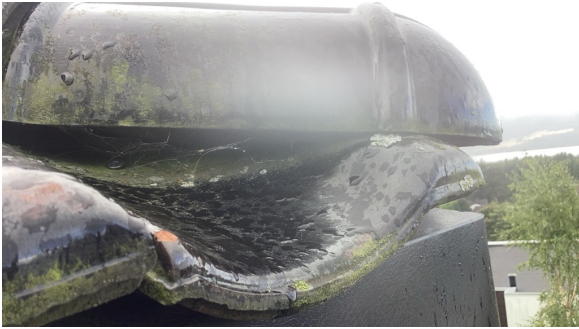
- Det er påvist andre avvik:

Hver vår og høst bør man gjennomføre inspeksjoner av alle tak for å vurdere tilstanden og identifisere nødvendige tiltak. Mangelfullt eller feil vedlikehold kan redusere levetiden eller forårsake betydelige skader. Jeg anbefaler ytterligere undersøkelser.

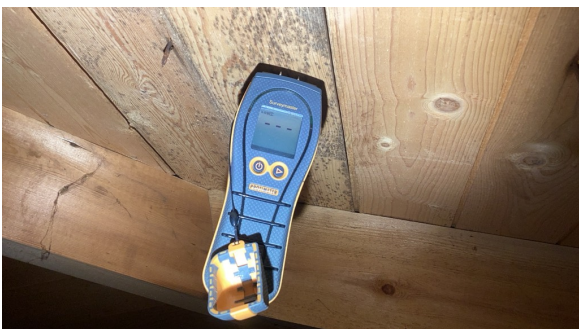
Ved enkel fuktmåling registrerte jeg tørre verdier.

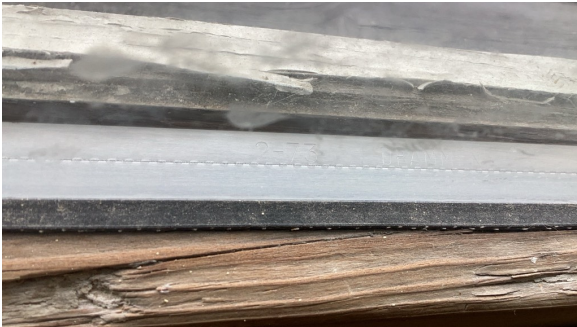
Terrassedør.

- Det er påvist avvik rundt innsetningsdetaljer.
- Det er påvist dører som er vanskelig å åpne eller lukke.
- Det er påvist andre avvik:

Det bør gjennomføres vedlikehold og utbedring av dører, pakninger og beslag for å sikre funksjon og forhindre ytterligere slitasje eller skade. Gjenstående arbeid må ferdigstilles for å unngå redusert tetthet, varmetap og risiko for vanninntrenging.

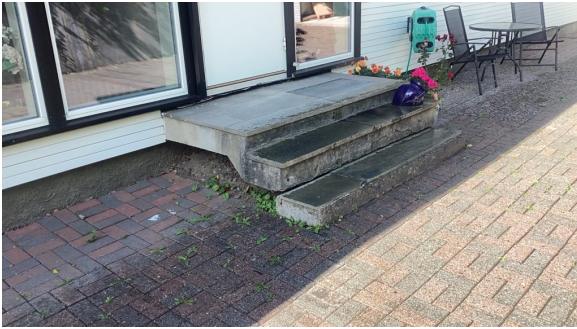
For å lukke avviket må det gjøres tiltak. Konsekvensen for nevnte avvik kan være fallulykker, tiltak for å bedre sikkerheten anbefales.

- Rekkverk må monteres for å lukke avviket.

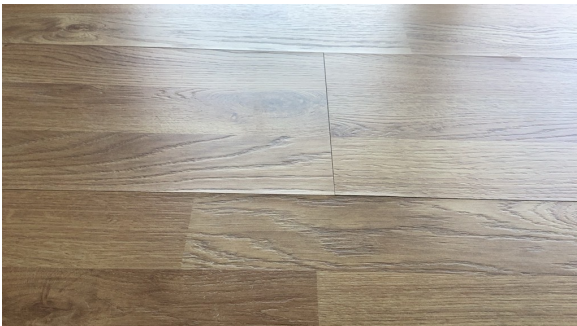
Fuktskade i laminatgulv.

Fuktskade i laminatgulv bør utbedres for å hindre videre skadeutvikling og redusere risiko for mugg- og råteskader.

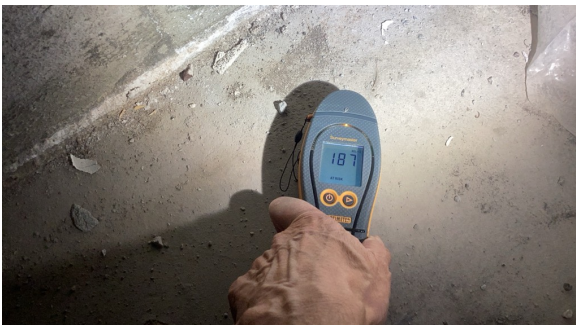
Kjellergulv. Ved enkle fuktsøk ble det ikke registrert unormale verdier.

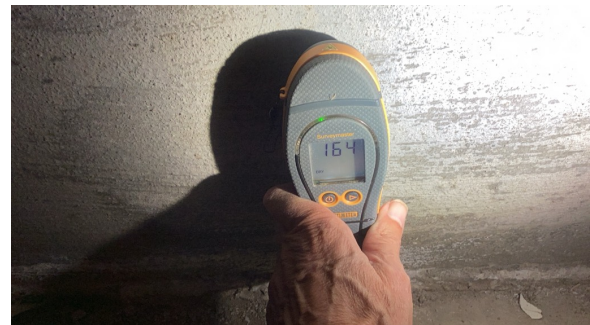
Kjellervegg. Ved enkle fuktsøk ble det ikke registrert unormale verdier.

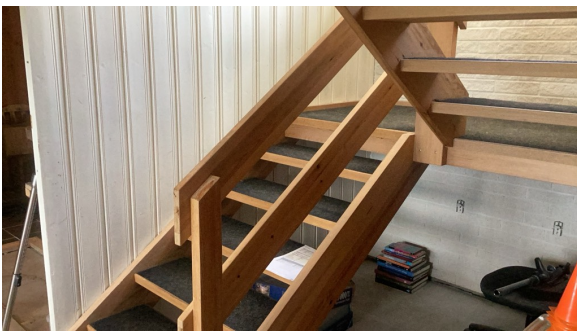
- Håndløper bør monteres, men det var ikke krav på byggetidspunktet.
- Åpninger er såpass store at det ut ifra sikkerhetsmessige forhold anbefales å lage mindre åpninger.

Konsekvensen for nevnte avvik kan være fallulykker, tiltak for å bedre sikkerheten anbefales.

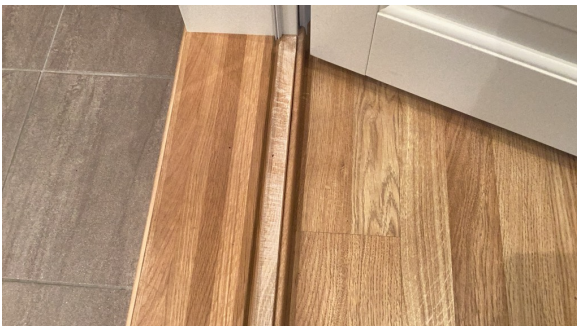
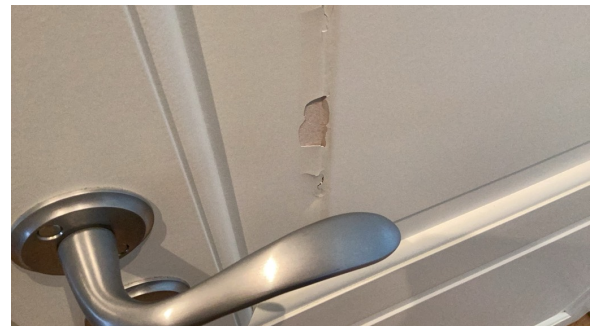
- Det er påvist avvik som tilsier at det bør foretas tiltak på enkelte dører.

- Andre tiltak:
- Enkelte dører må justeres.

Det bør gjennomføres vedlikehold og nødvendige utbedringer av dører for å sikre funksjonalitet og forhindre ytterligere slitasje eller skade. Manglende tiltak kan føre til redusert brukervennlighet og økt risiko for skader på dør og karm.

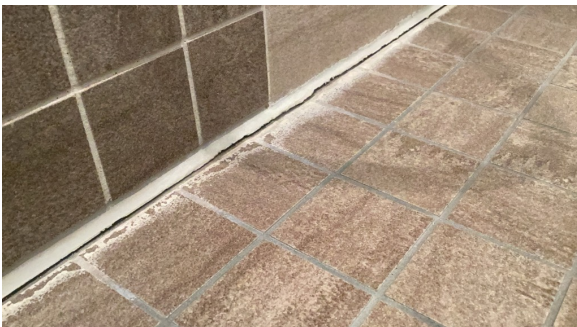
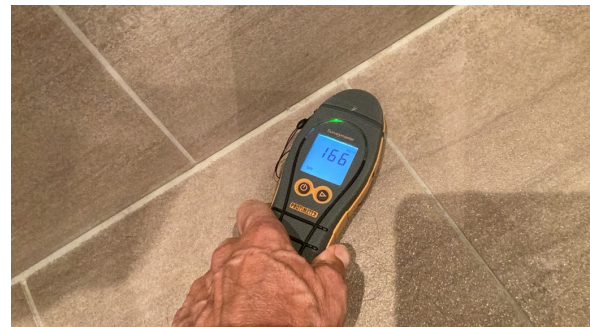
- Det er påvist at flisfuger har riss/sprekker.

Ved enkle fuksøk registrerte jeg ingen unormale verdier.

- Fuger bør skiftes ut.

Flisfuger med riss eller sprekker bør utbedres for å hindre fuktinntrengning i underliggende konstruksjoner. Dersom tiltak ikke gjennomføres, øker risikoen for vannskader og følgeskader på gulv og tilstøtende bygningsdeler.

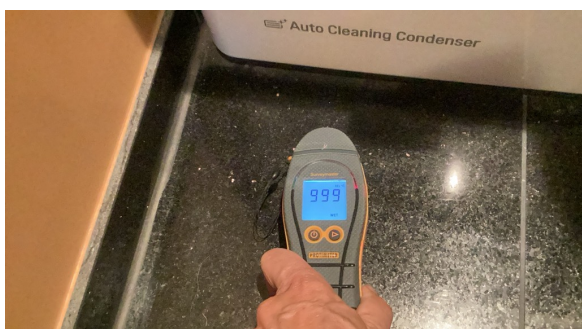
Ved enkle fuktsøk ble det registrert områder med unormale verdier.

- Uegnete materialer må fuktbeskyttes/utskiftes.

Uegnete materialer i våtsoner bør fuktbeskyttes eller skiftes ut for å redusere risikoen for fuktskader og påfølgende skade på konstruksjonen. Manglende tiltak kan føre til økt fare for råte, mugg og kostbare reparasjoner.

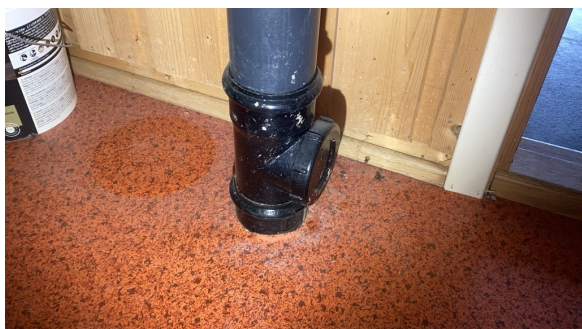
Stakeluke.

- Det er ikke behov for utbedringstiltak siden anlegget fungerer i dag, men ut ifra alder kan skader plutselig oppstå på eldre anlegg.

Jeg anbefaler kontroll av røropplegg utført av fagperson. Konsekvensen av påviste avvik er for eksempel redusert brukstid og fuktskader.

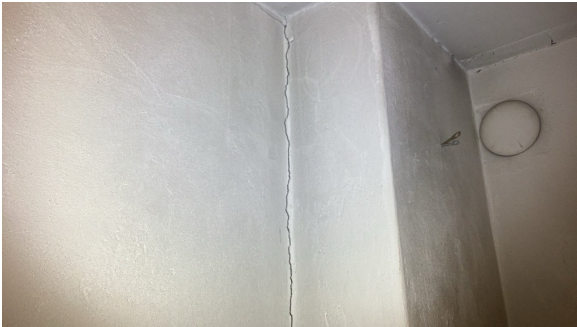
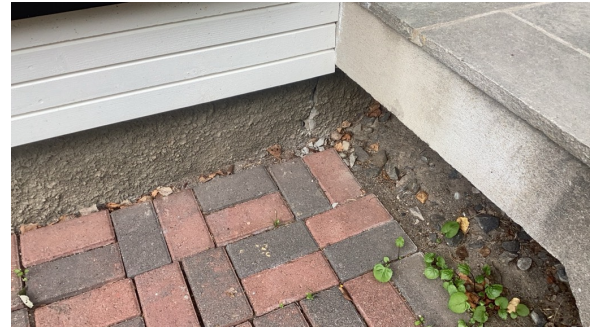
- Grunnmuren har sprekkdannelser.

Påviste sprekkdannelser bør undersøkes nærmere for å avdekke årsak og omfang. Videre oppfølging anbefales, da utilgjengelig fundamentering gir usikkerhet om tilstanden og kan medføre økt risiko for fuktskader eller redusert brukstid.
