Tilstandsrapport

Vallefaret 2, 0663 OSLO

Befaringsdato: 07.04.2026

Oppdragsnr.: 14146-2133

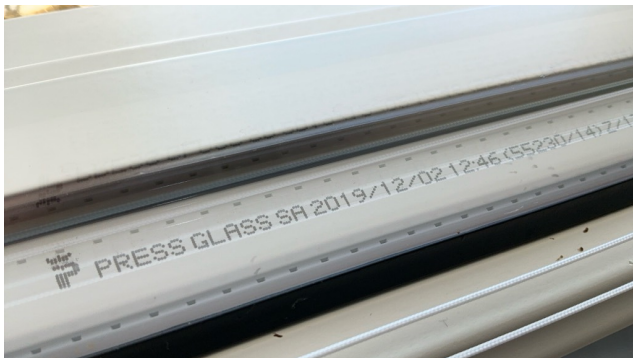
TG 1 Vinduer

Bygningen har malte trevinduer med 2-lags glass.

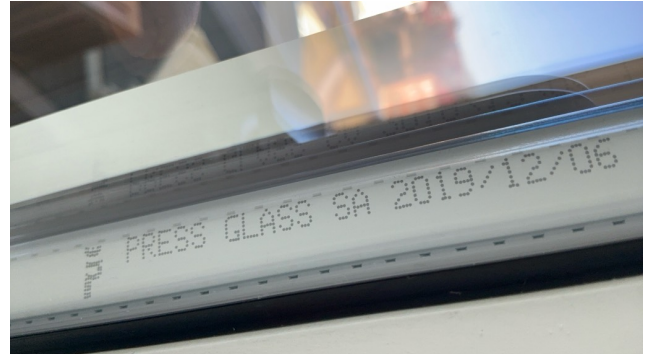
TG 1 Dører

Balkongdør med 2 lags isolerglass.

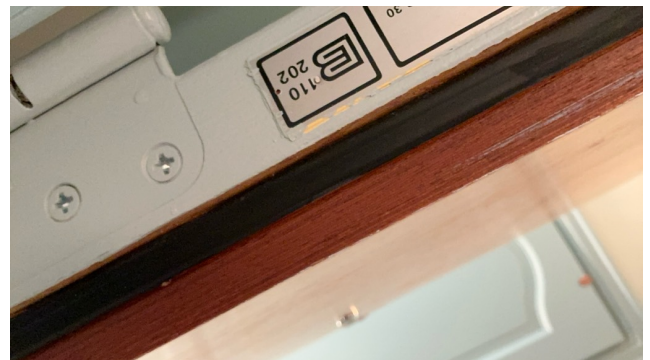
TG 1 Dører - 2

Inngangsdør med finert overflate. Døren er lyd og brannklassifisert.

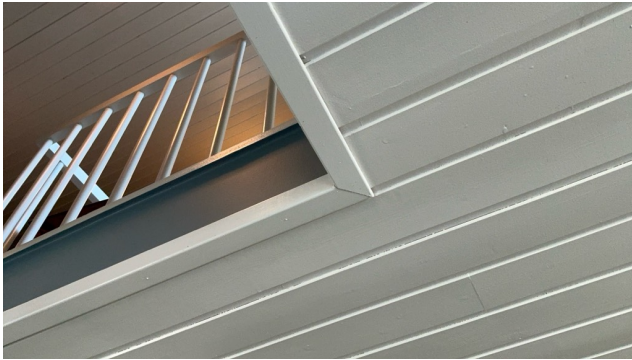
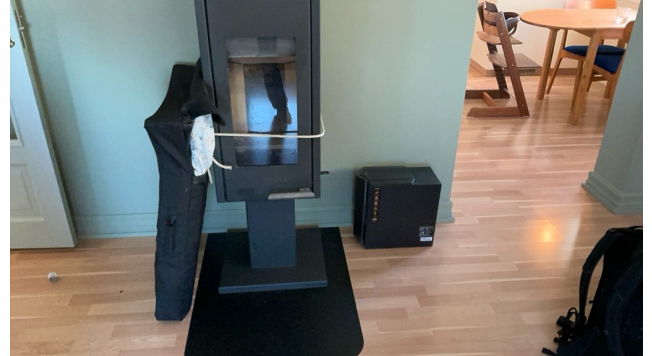
TG 1 Overflater

Gulv: Trestavs parkett og laminat.
Vegg: Malt mur. Malte og sparklede gipsplater.
Tak: Malt panel

Det må på generelt grunnlag påregnes stedvis skru hull/merke/hakk på overflater. Grunnet normal bruksslitasje.

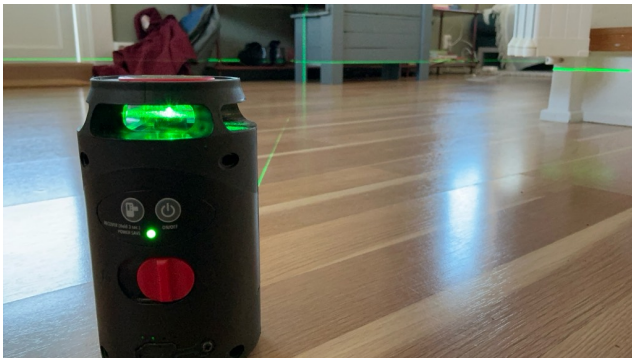
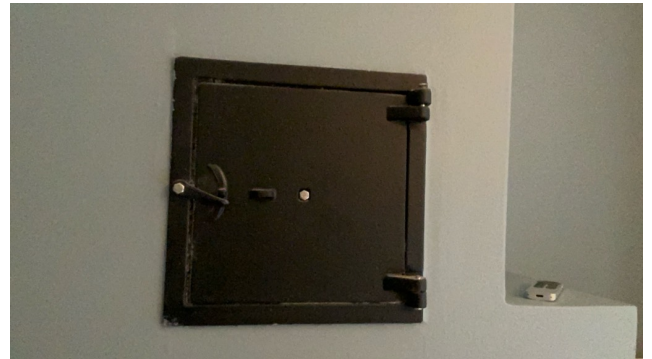
TG 1 Etasjeskille/gulv mot grunn

Frittstående dekker utført i armert betong.
Det ble registrert opp mot 15 mm planhetsavvik i kjøkken og stue loft.
Mindre avvik også i øvrige rom.

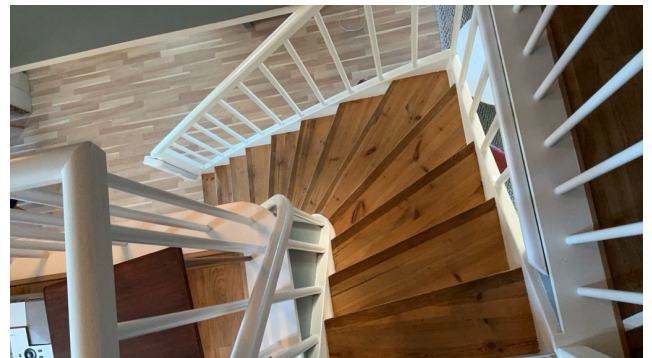
TG 1 Innvendige trapper

Boligen har lakkert tretrapp.

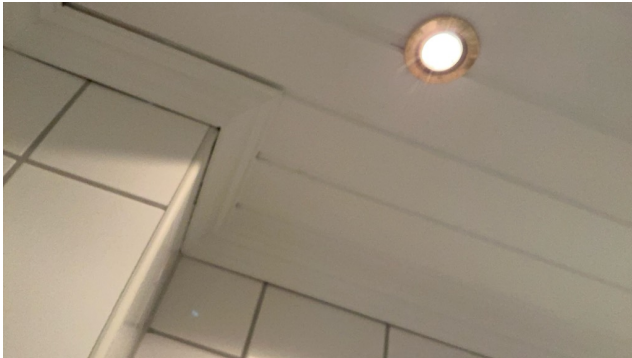
TG 1 Overflater vegger og himling

Veggene har fliser. Taket har malt panel med innfelte downlights.

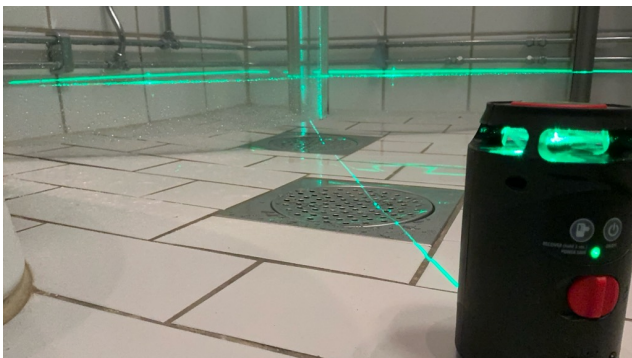
TG 1 Overflater Gulv

Gulvet er flislagt. Rommet har elektriske varmekabler. Det ble registrert ca 35 mm høydeforskjell mellom topp sluk og gulv ved terskel.

Vanntest viser at vann renner mot sluk i dusjsone. Merk vann renner sakte mot sluk i lite område dusjsone grunnet tilnærmet flatt gulv her.

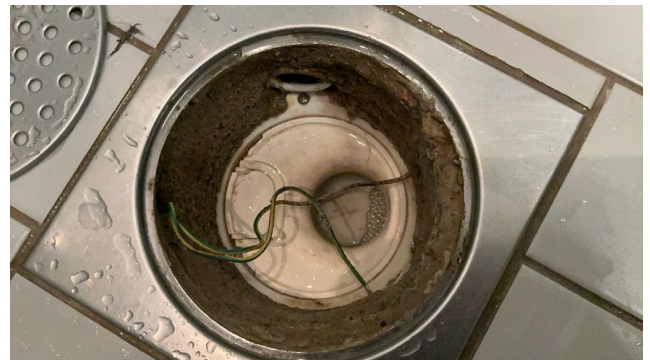
TG 2 Sluk, membran og tettesjikt

Plastsluk. Med uttagbar vannlås for rens og inspeksjon. Det er to sluk i rommet. Hovedsluk og hjelpesluk. Hjelpesluk er tilknyttet hovedsluk via avløpsrør i gulvstøpen.

Membranløsning ikke mulig å konstatere visuelt. Forholdet sett separat gis TG 2 iht NS 3600.

- Mer enn halvparten av forventet brukstid er passert på membranløsningen.

- Det er viktig å merke seg at levetiden til en membran varierer basert på kvalitet, installasjon og bruk. Eldre membraner kan bli sprø og sprekke opp, noe som fører til at de mister sin vanntettende funksjon. Dette kan resultere i vannlekkasjer gjennom vegger og gulv og fuktskader.

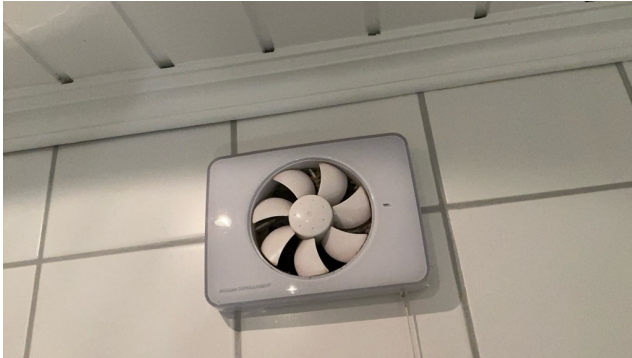
TG 1 Ventilasjon

Mekanisk vifte på bad. Tilkoblet luftekanal med antatt naturlig oppdriftsventilasjon.
Løsningen forutsettes godkjent av styret. Innstallasjonen kan skape ubalanse i det naturlige avtrekket for andre enheter tilkoblet denne.

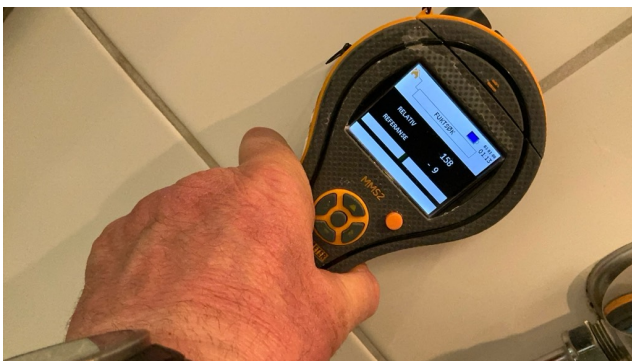
Det er for øvrig utført søk etter fuktvariabler, med Protimeter MMS fuktsøker apparat på aktuelle vegger. Samt generell inspeksjon overflater. Det ble ikke registrert unormale forhold som kan tilsi tegn på fuktproblematikk. .

Merk at utførte kontroller ikke kan utelukke eventuell fukt i konstruksjonen. Det er gitt TG0 grunnet ikke registrert fuktskader. Iht NS 3600.

Søk etter fuktvariabler i vegger våtzone bad. Apparat benyttet er Protimeter MMS2. Det ble ikke registrert unormale variabler. Merk at utførte kontroller ikke kan utelukke eventuell fukt i konstruksjonen.

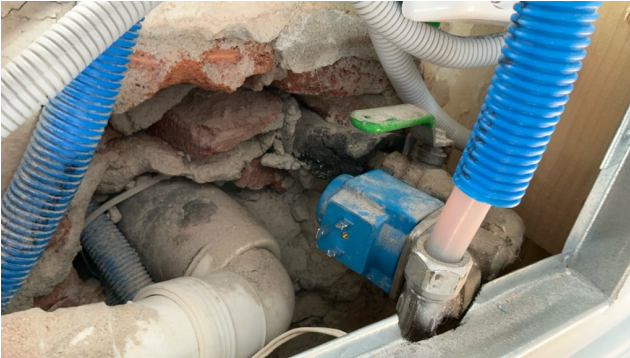
Vannrør i plast og rør, Deler av anlegg fra 2002 da bad ble rehabilitert. På kjøkken fra 2012. Hovedstoppekran bak luke i vegg soverom 3. etasje.

Stoppekran bak luke i vegg soverom 3. etasje.

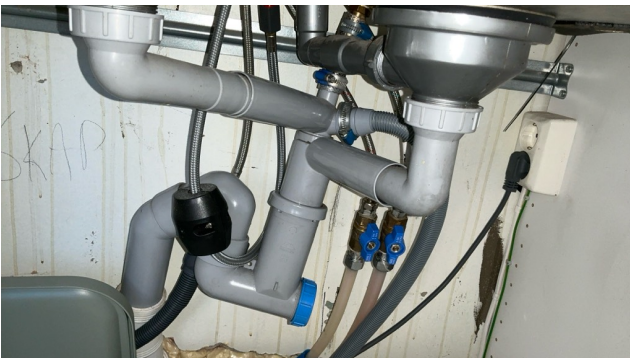
Avløp vask kjøkken

Avløpsrør av plast. Synlig i servantskap bad og i kjøkkenskap med vask.

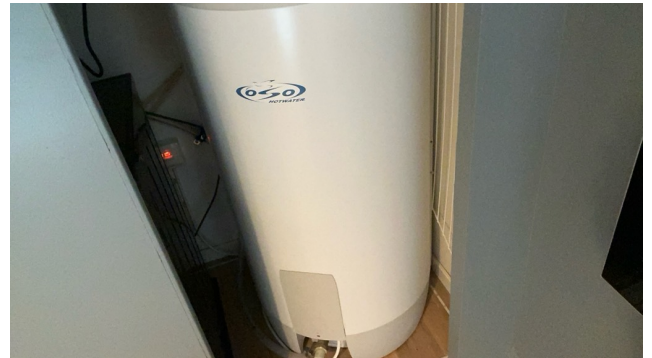
Varmtvannstanken er på ca. 200 liter.

Bereder står i skap loft.

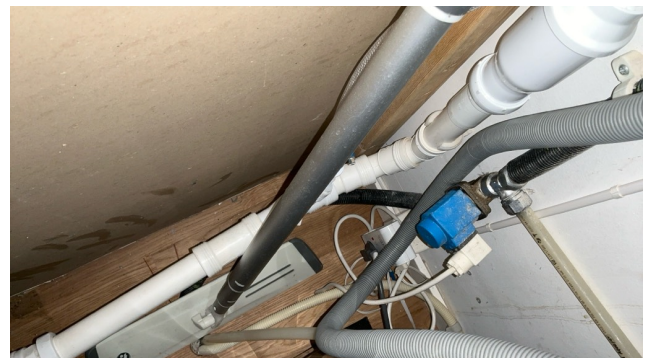
Automatisk lekkasjesikring montert i skap med bereder og vaskemaskin.
