# Tilstandsrapport

ANDELSLEILIGHET I BOLIGBLOKK

Bergensgata 15B, 0468 OSLO

Befaringsdato: 15.10.2025

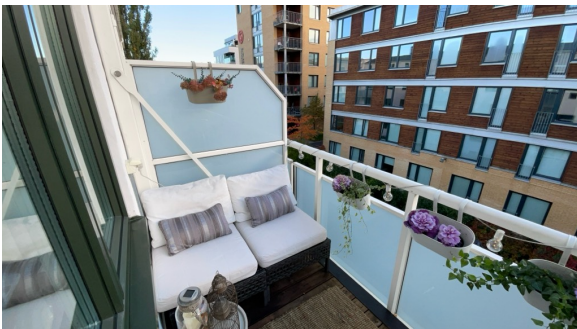
Balkong med adkomst fra hovedsoverommet.  
Bygget med stålramme forankret til yttervegg.  
Ved nedbør er det avrenning til sluk, ikke besiktiget pga. ikke tilgang.

Rekkverk høyde: 104,5 cm  
Det er under 10m til bakken.

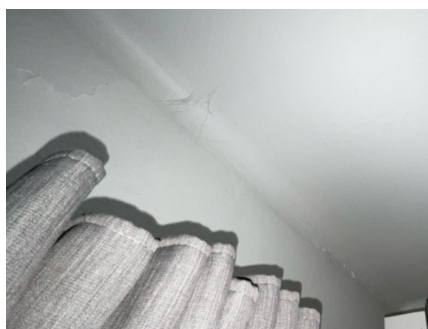
Stedvise ujevnheter, elde/slitasjemerker, noe sprekkdannelser i pusshimling.

Noe avskalling i himling mot yttervegg på hovedsoverom.

Ingen umiddelbare tiltak ansees som nødvendig men vær klar over avvikene.

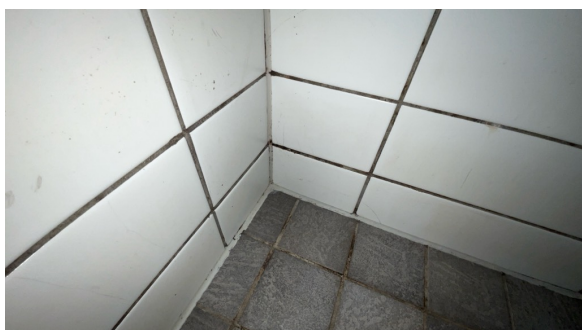
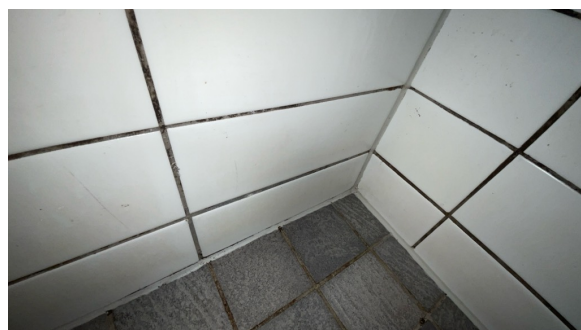
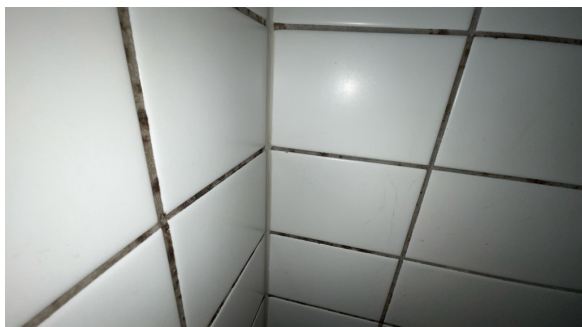
Brukslitasje av fuger med noe svertesopp i våtsonen.  
Sprekk i veggflis nederst langs gulvet under dusj.

Det anbefales rens av sementfuger og utskifting av silikonfuger.  
Sprekk i veggflis har ingen betydning mht. vanntetthet.

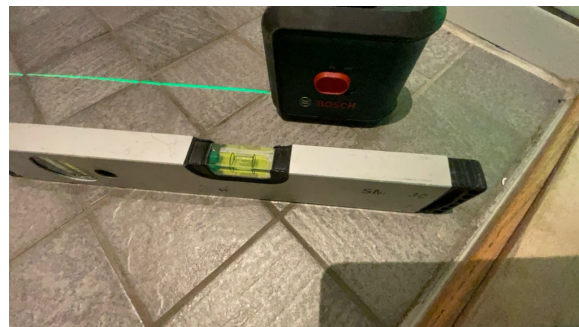
Fallforhold målt i retning sluk.

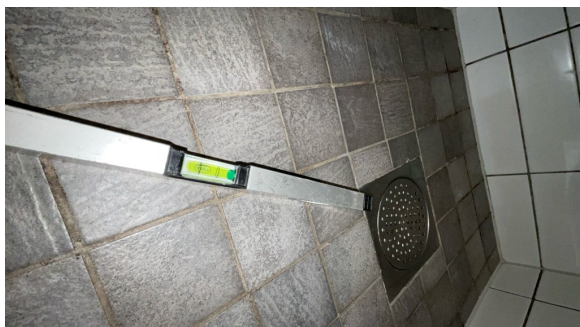
Fallforhold målt i retning sluk.

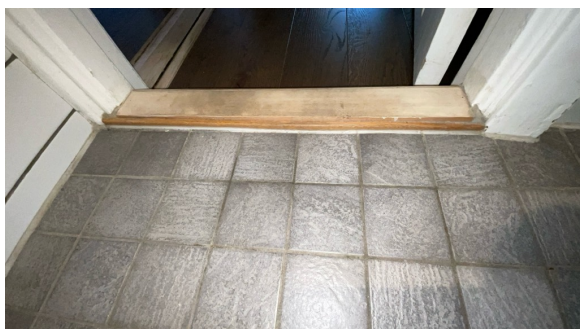
Overgang ved dørterskel.

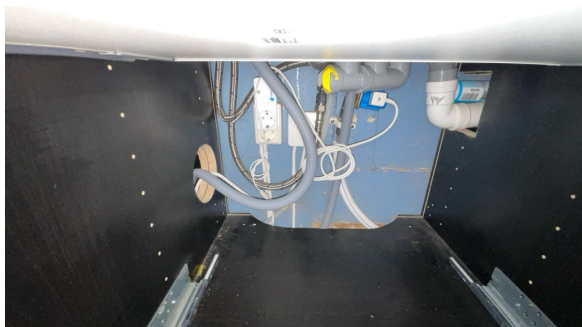
Røropplegg på kjøkken. Lekkasjestopper.

Ingen umiddelbare tiltak er nødvendig men vær klar over manglende dokumentasjon for gamle vannrør og rørarbeider fra 2011.

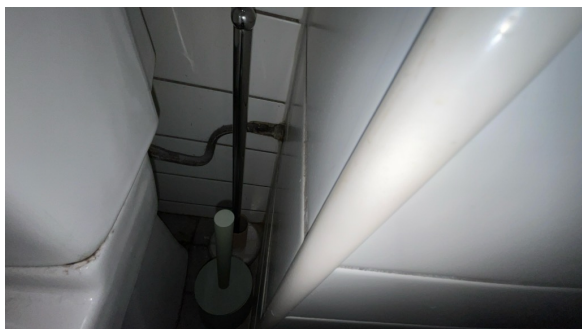
Gammelt kobberrør til toalett.

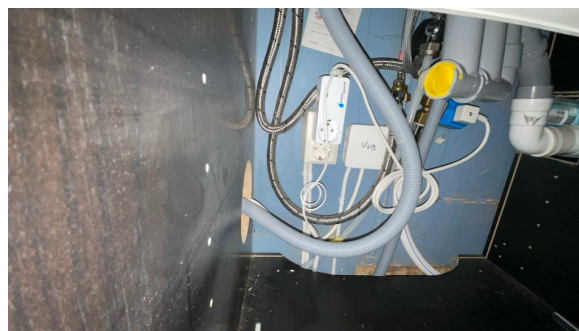
- Det bør etableres tilfredsstillende avrenning eller lekkasjesikring ved varmtvannstank.
- Det er ikke behov for utbedringstiltak siden tanken fungerer i dag, men ut ifra alder kan skader plutselig oppstå på eldre tanker.

Lekkasjestopper. El-tilkobling til bereder.

Det anbefales montering av ny bereder med lekkasjestopper og tilfredsstillende el-tilkobling.
