# Tilstandsrapport

EIERSEKSJON I BOLIGBLOKK

Sandakerveien 70C, 0484 OSLO

Befaringsdato: 12.03.2026

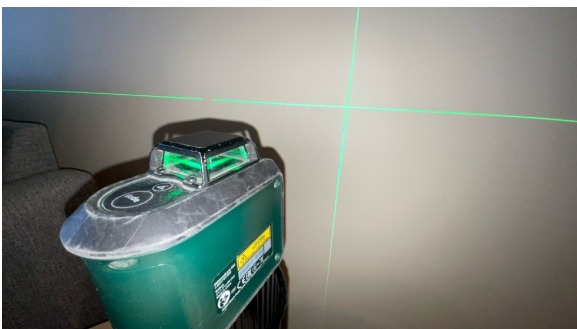
Størst avvik: 4 mm på 2m avstand

Størst avvik: 5 mm

Skjevheter ble målt med elektronisk laservater på tilfeldig valgte steder i boligen.

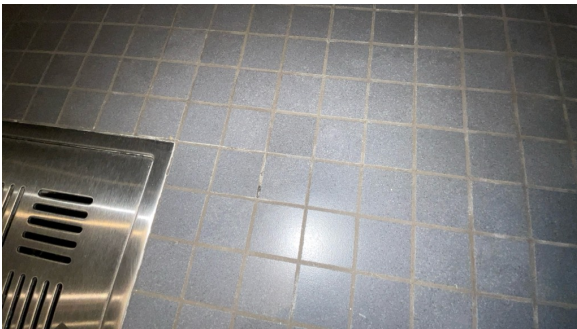
### TG 2 Overflater Gulv

Det mangler litt sementfuge mellom to små gulvfliser.

Litt sementfuge mangler mellom et par gulvfliser.

Ingen praktisk betydning med hverken vanntetthet eller bruk men vær klar over det.

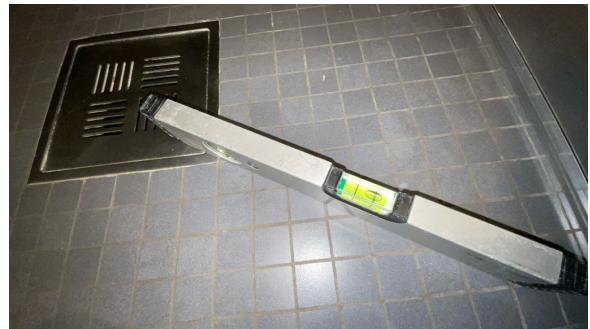
Fallforhold målt i retning sluk.

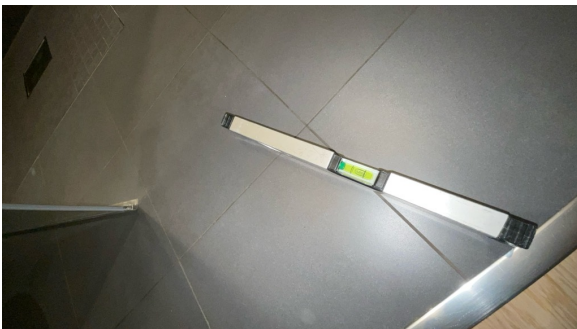
Fallforhold målt i retning sluk.

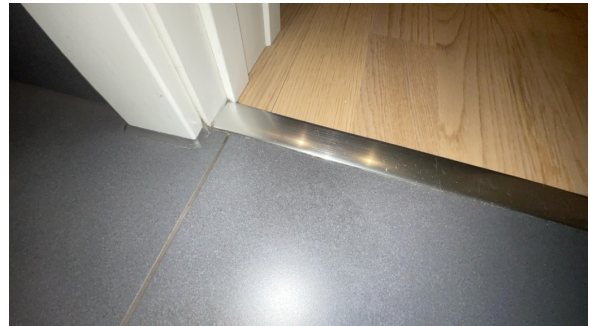
Overgang ved dørterskel. Lavtbyggende terskel.

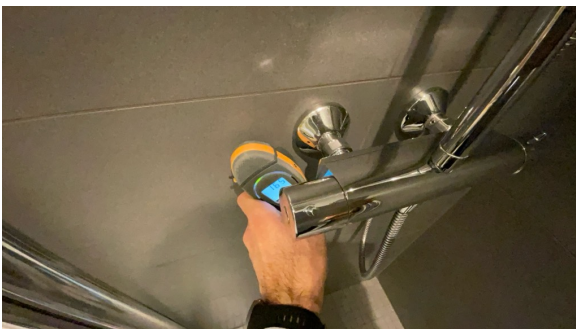
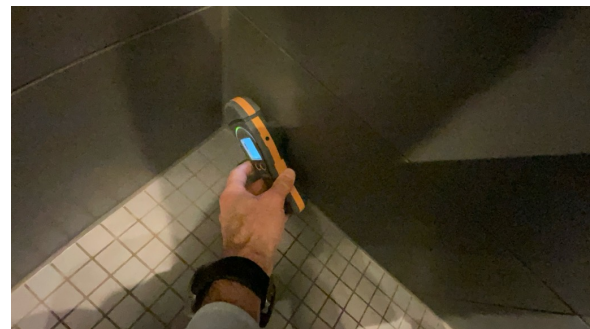
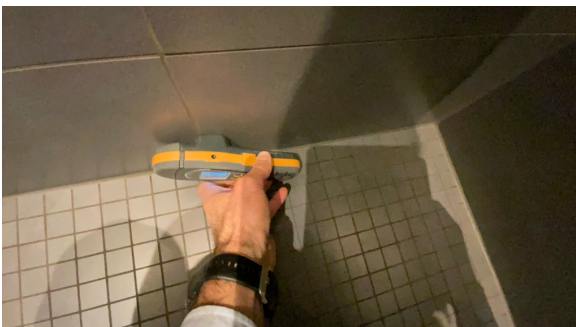
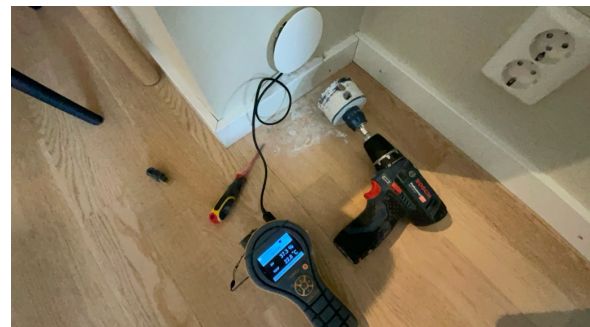
Hulltaking er foretatt nederst på vegg i stue mot baderommet uten å påvise unormale forhold der. Det er gitt TG0 grunnet ikke registrert fuktskader der hulltaking er foretatt ihht. NS 3600.

Hulltaking og fuktsøk med Protimeter piggelektrode ga ingen unormale utslag.

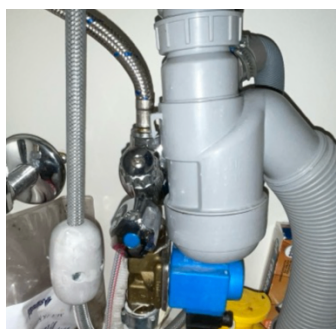
Rørøpplagg på kjøkken. Blå lekkasjestopper (magnetventil).

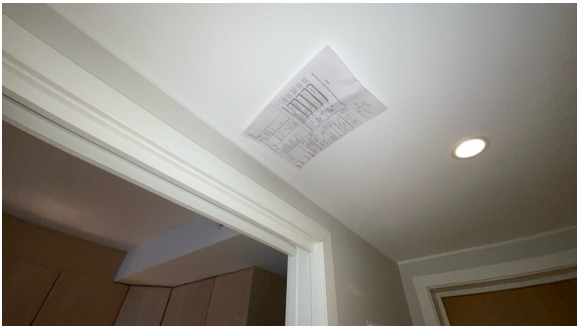
Denne avtrekksventilen i entré skal være av typen som gir tilluft. Løst ark på ventilen viser avtrekk.

Kontakt styret og utførende firma for ventilasjonsanlegget som må vurdere dette.
