Tilstandsrapport

Risikovurdering for Anticimex boligselgerforsikring

Melsomvikveien 183
3159 MELSOMVIK
Gnr./Bnr.: 413/109
Sandefjord kommune

Befaringsdato: 08.05.2025

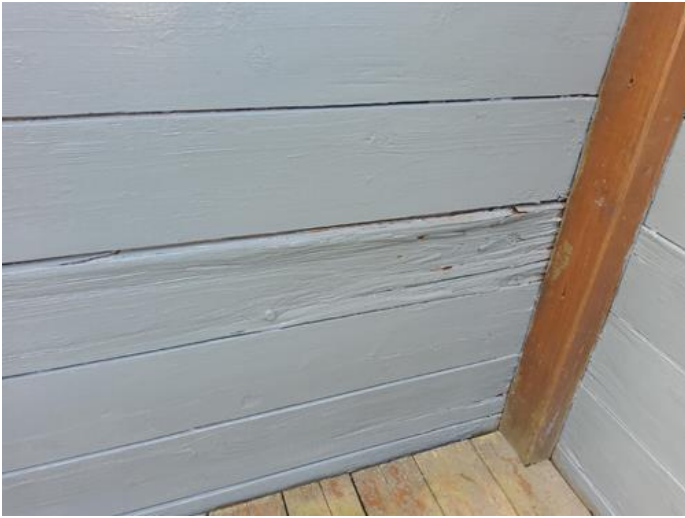
TG 3	Utkragede eller understøttede konstruksjoner (balkonger, verandaer)	<p>Rekkverkshøyden er under 1,0 meter. Avvik fra dagens byggt teknisk forskrift.</p> <p>Balkong har slitasjesymptomer og det registreres spredte råteskader på rekkverk samt søyler og drager under balkong. Balkongen oppleves noe vinglete.</p> <p>Tiltak bør påregnes. Råteskader bør utbedres. Sjablommessig prisanslag: kr 10 000 - 50 000</p>
---	---	---

Beskrivelse - [Eksempel på råteskader balkongrekkverk]

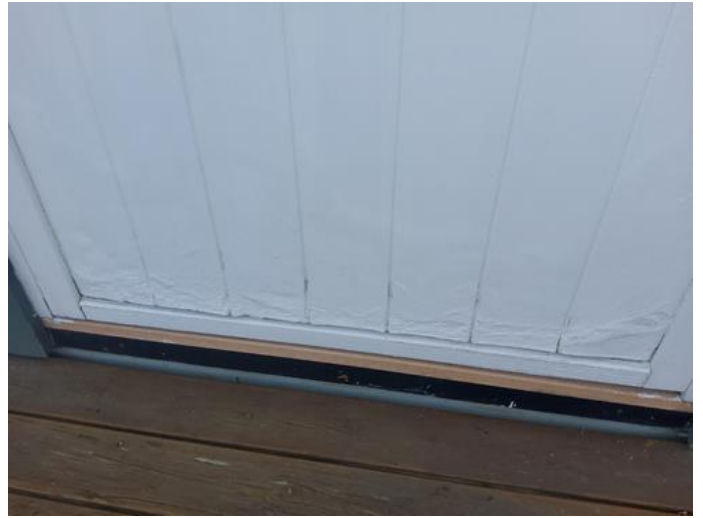
TG 3	Dører	Terrassedører bærer preg av slitasje og elde. Svelleskader er registrert. Utbedringer/utsiftninger bør påregnes. Beslag under terrassedør mot syd er løst og bør festes. TG3: Balkongdør har svelleskader i større omfang. Slitasje og råteskader på garasjeport. Utsiftninger bør påregnes. Sjablommessig prisanslag: kr 10 000 - 50 000
---	-------	---

Dører og vinduer - [Svelleskader på balkongdør]

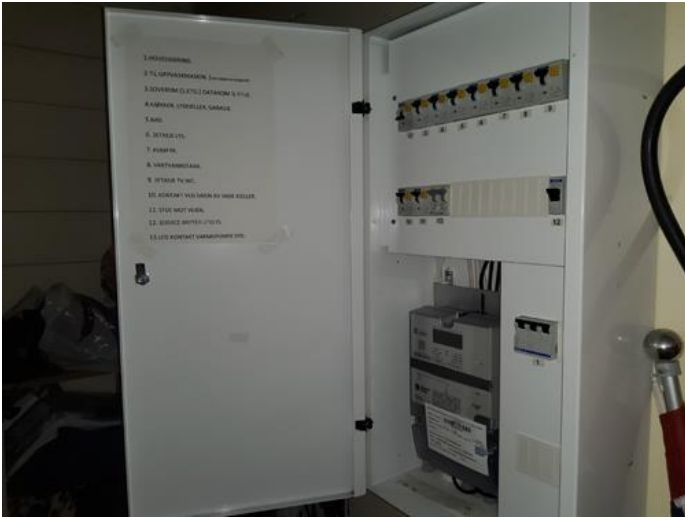
TG 2 Forenklet vurdering av det elektriske anlegget | Det er ikke fremlagt dokumentasjon på de deler av det elektriske anlegget som er montert før 1999. Det er kun fremlagt samsvarserklæring på deler av utførte arbeider på det elektriske anlegget (tilstandsgrad settes i henhold til NS3600). Med bakgrunn i ovennevnte avvik bør det gjennomføres en utvidet el-kontroll av en kvalifisert elektrofaglig person.

Beskrivelse - [Sikringsskap]

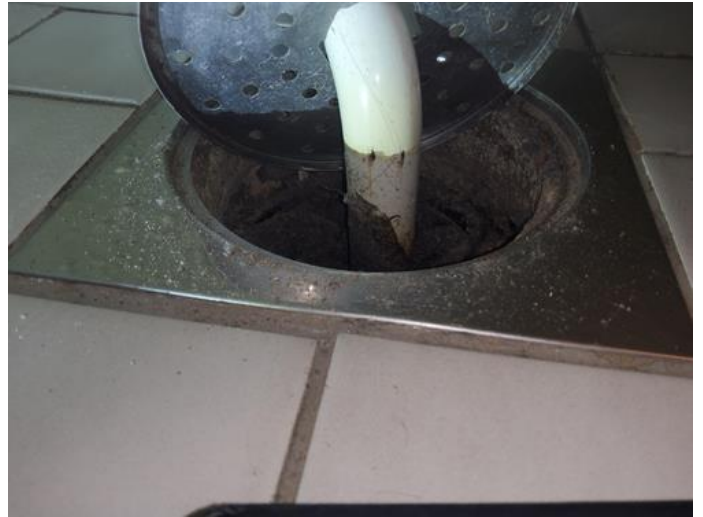
Vann, avløpsrør og membran har en alder som tilsier at anbefalt brukstid er passert. Eventuell membranløsning på gulv er ikke kjent.- Det er ingen synlig membran i sluk. Rommets lekkasjesikkerhet kan ikke verifiseres. Utilfredstillende fallforhold. Stedvis løse baderomsplater.

Beskrivelse - [Sluk bad]

Fornyng/oppgradering av våtrommet bør påregnes. Sjablongmessig prisanslag gjelder total oppgradering. Sjablongmessig prisanslag: kr 100 000 - 300 000

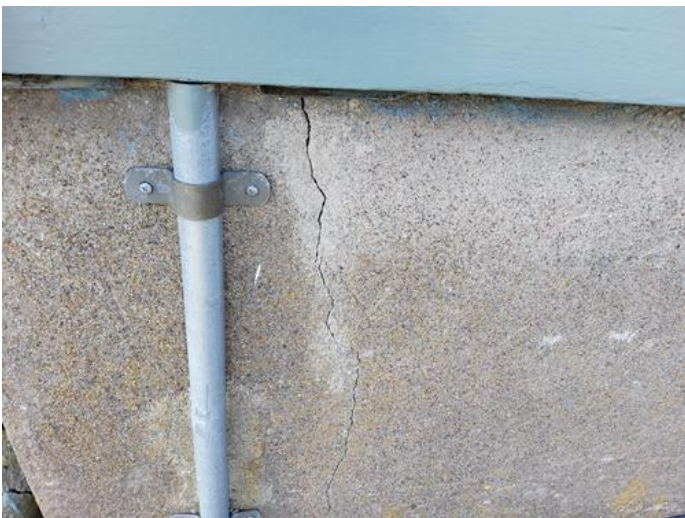
TG 2	Grunnmur	<p>Det registreres stedvise riss/sprekker på grunnmur. Eksakt årsak er ikke kjent. Krever oppfølging med jevnlig ettersyn.</p> <p>Avskalling og synlig rusten armering på grunnmur ved garasje. Tiltak bør påregnes.</p>

Beskrivelse - [Eksempel på sprekkdannelser på grunnmur]
