# Tilstandsrapport

levert av Anticimex AS

Vollsveien 213B  
1359 EIKSMARKA  
Gnr./Bnr.: 33/386  
Bærum kommune

Befaringsdato: 05.12.2025

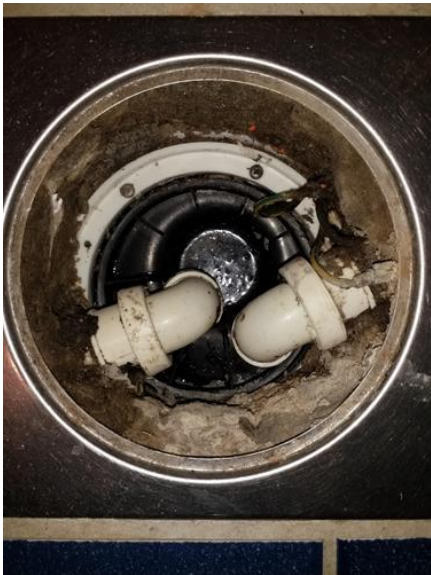
*Membran, tettesjikt og overgang til sluk. - [Sluk bad 2.etasje ]*

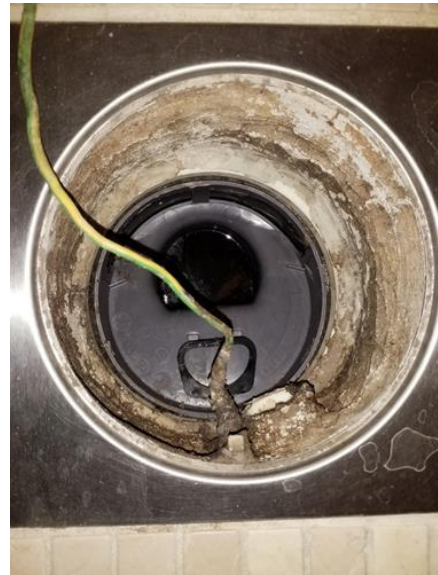
| | Membran, tettesjikt og overgang til sluk. | Utførelsen med hensyn til bruk av slukmansjett og tettesjikt er uoversiktlig, og det kan derfor ikke verifiseres at løsningen er fullgod og sikker mot lekkasjer. Fornyng av slukmansjett og tettesjikt bør påregnes. |

*Membran, tettesjikt og overgang til sluk. - [Sluk bad kjeller ]*

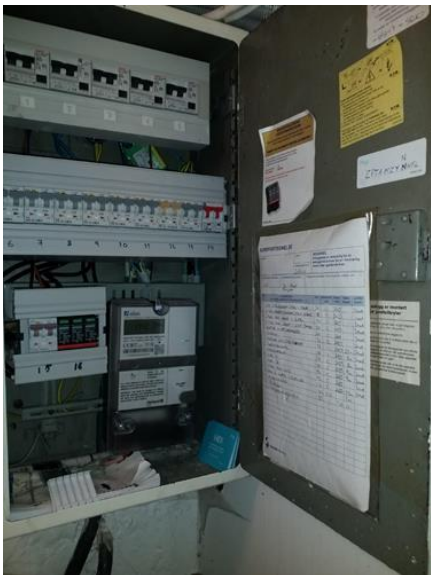
Det er gjennomført en forenklet vurdering av det elektriske anlegget, uten at det er registrert åpenbare avvik. Med bakgrunn i at det ikke har vært utført el-tilsyn/utvidet el-kontroll av boligen i løpet av de siste fem år, anbefales det på et generelt grunnlag at dette gjennomføres.

*Elektrisk anlegg - [Sikringskap ]*
