# Tilstandsrapport

Risikovurdering for Anticimex boligselgerforsikring

Stenfeltbakken 125  
1405 LANGHUS  
Gnr./Bnr.: 123/565  
Nordre Follo kommune

Befaringsdato: 07.04.2025

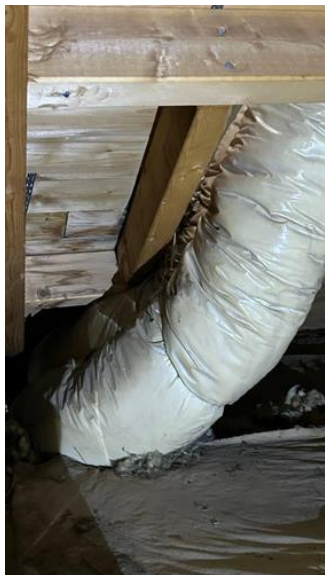
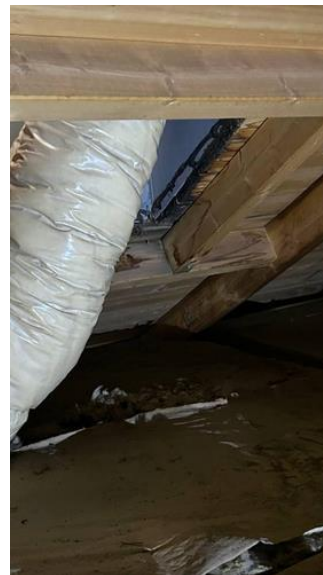
| | TG 2 Overflater vegger/undertak | Fuktmerker observert på undertak ved rørgjennomføring over bad. Det er ikke utført fuktmåling i området grunnet tilkomsten til området er vurdert til å ikke være forsvarlig grunnet stor avstand mellom taksperrer. Det kan derfor ikke utelukkes pågående fuktproblematikk i dette området. Anbefales å holdes under oppsikt for å vurdere eventuelle behov for tiltak eller ytterligere undersøkelser. |

*Overflater vegger/undertak - [Fuktmerker ved  
rørgjennomføring ]*

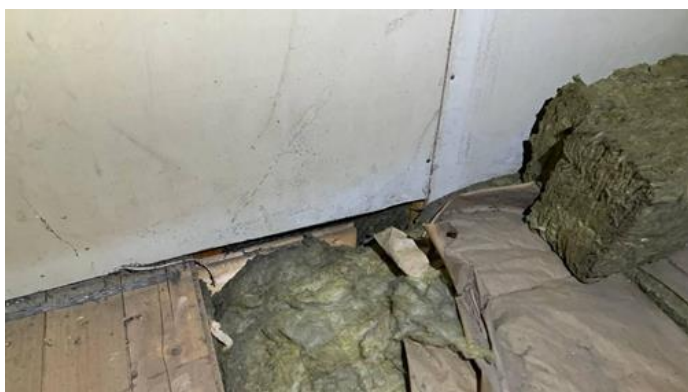
*Branntekniske vurderinger - [Brannskille ved loft]*

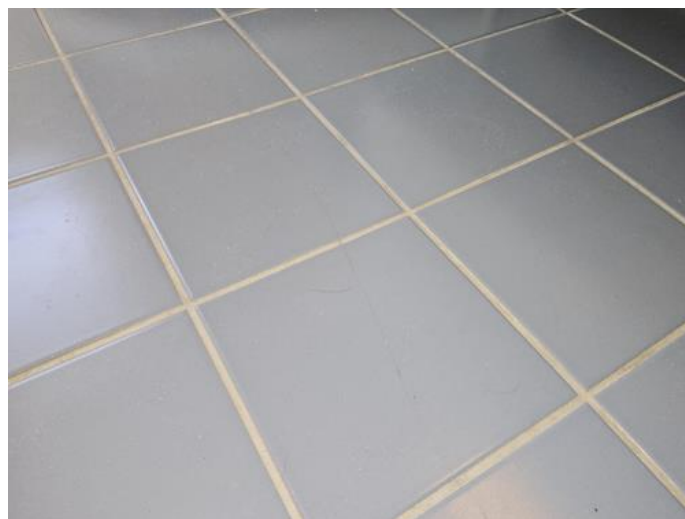
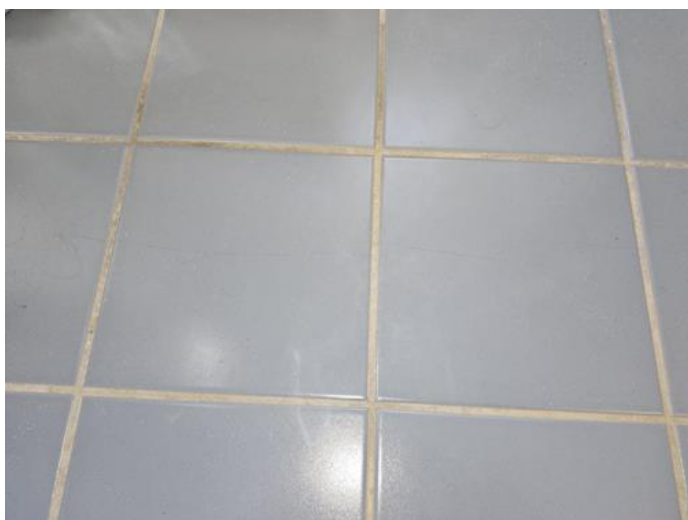
| | | Overflater gulv | Det registreres sprekker/riss i gulvfliser. Ukjent årsak. |

*Overflater gulv - [Sprekk i gulvfliser]*

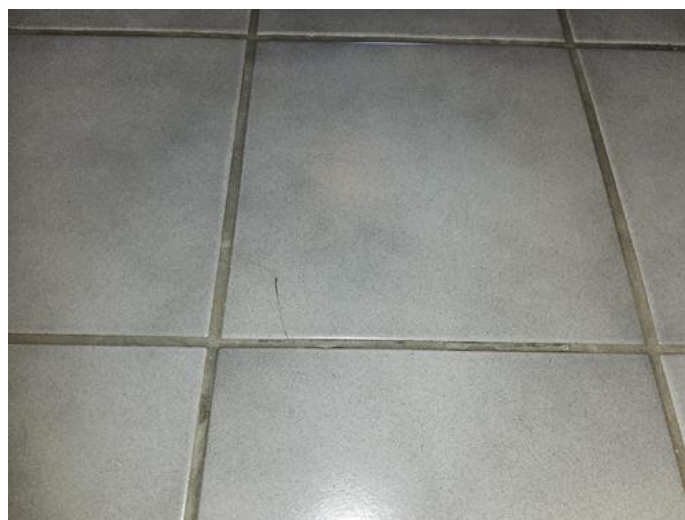
| | Overflater gulv | Det registreres moderate tegn til bomlyd (tegn til hulrom) under enkelte gulvfliser, samt sprekk i et par gulvfliser. Eksakt årsak er ikke kjent. Tiltak kan iverksettes ved behov. |

*Overflater gulv - [Gulvflis vaskerom]*

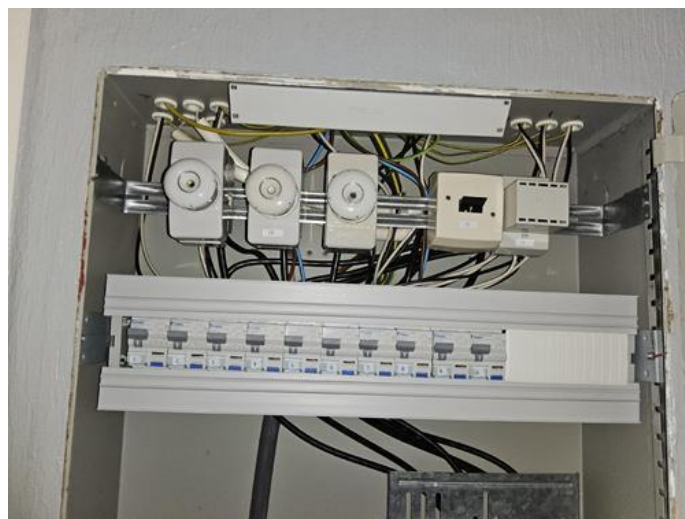
Elektrisk anlegg - [Sikringsskap]

| | TG 2 | Forenklet vurdering av det elektriske anlegget | Det er ikke fremlagt dokumentasjon på de deler av det elektriske anlegget som er montert før 1999.<br><br>Med bakgrunn i ovennevnte avvik samt at det ikke har vært utført el-tilsyn på boligen de siste fem år anbefales det at dette gjennomføres. |
