# Tilstandsrapport

levert av Anticimex AS

Flaggspettvegen 26 B  
2032 MAURA  
Gnr./Bnr.: 130/152  
Seksjonsnr. : 11  
Nannestad kommune

Befaringsdato: 12.01.2026

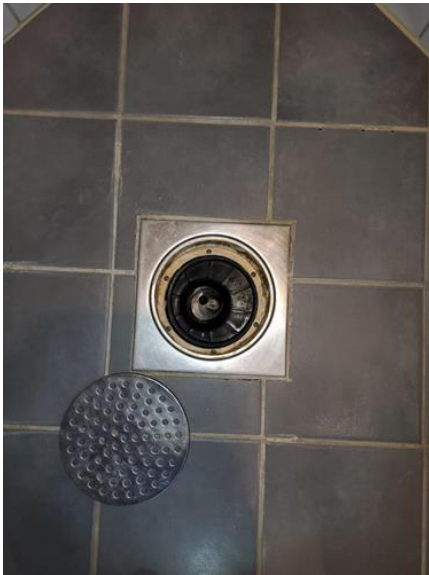
| | | Membran, tettesjikt og overgang til sluk. | Alder på våtrommet/sluk tilsier aktsomhet med henhold til at tetthet ikke kan garanteres med hensyn til fuktgjennomgang i våtrommets membransjikt (overgang membran/slukmansjett og klemring). |

Membran, tettesjikt og overgang til sluk. - [Sluk Baderom loftsetasje, i dusjhjørne. ]

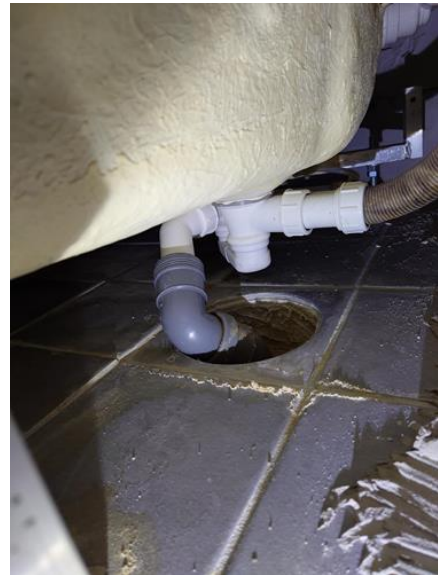
Membran, tettesjikt og overgang til sluk. - [Sluk Baderom loftsetasje, under badekar. ]

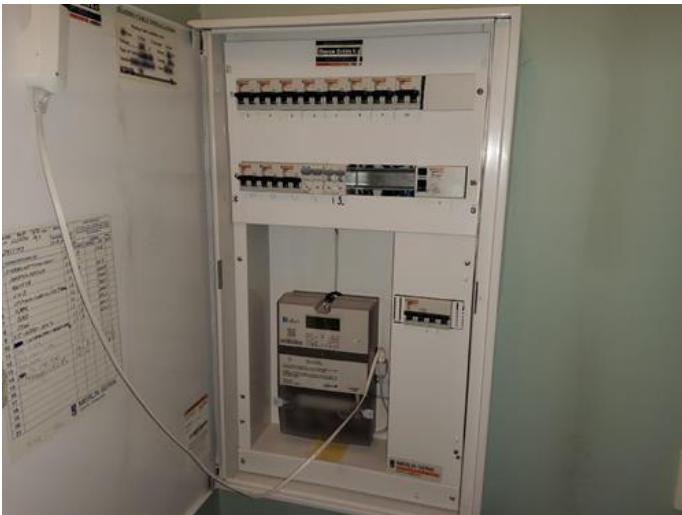
Elektrisk anlegg - [Sikringskap. ]

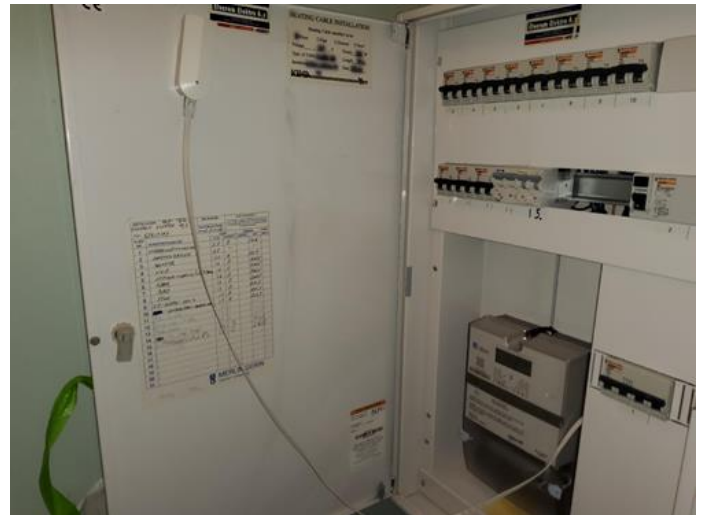
Elektrisk anlegg - [Kursfortegnelse. ]

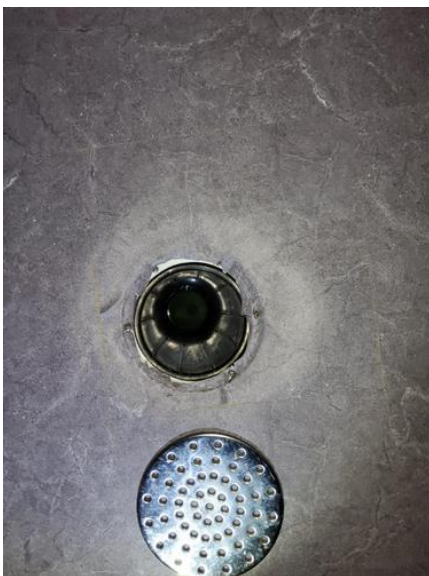
Alder på våtrommet/sluk tilsier aktsomhet med henhold til at tetthet ikke kan garanteres med hensyn til fuktgjennomgang i våtrommets membransjikt (overgang membran/slukmansjett og klemring).

Membran, tettesjikt og overgang til sluk. - [Sluk Baderom 2.etasje. ]
