# Tilstandsrapport

levert av Anticimex AS

Sagstuveien 20A  
1405 LANGHUS  
Gnr./Bnr.: 123/705  
Nordre Follo kommune

Rekkehus.  
Bruksareal: 132 m<sup>2</sup>

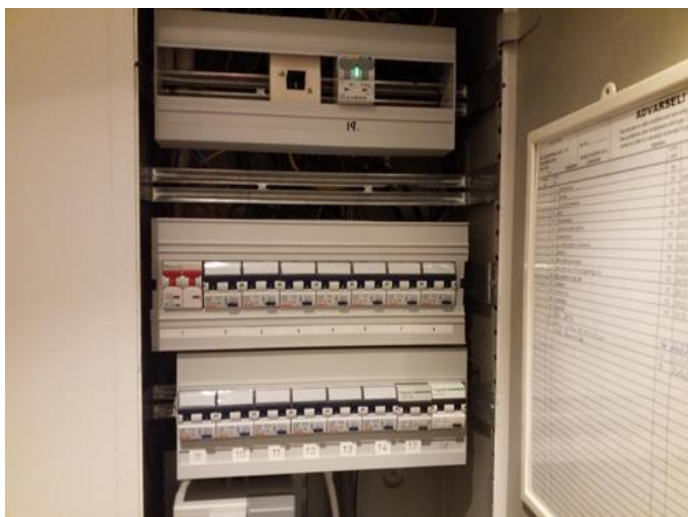
Elektrisk anlegg - [Sikringsskap. ]

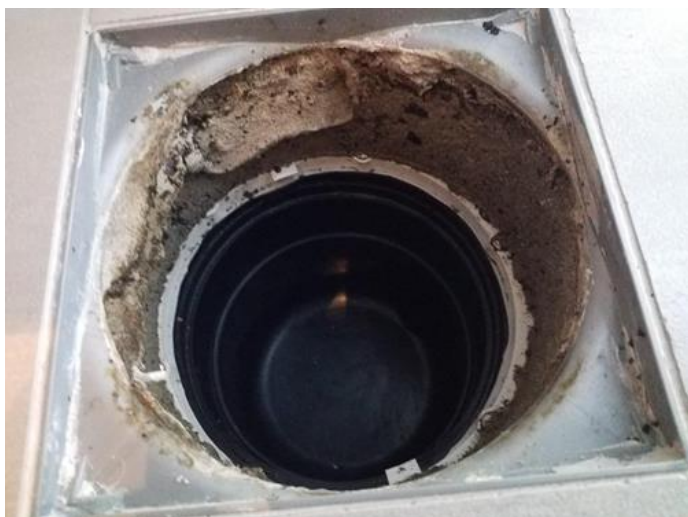
Membran, tettesjikt og overgang til sluk. - [Sluk i badrom i 2 etasje. ]

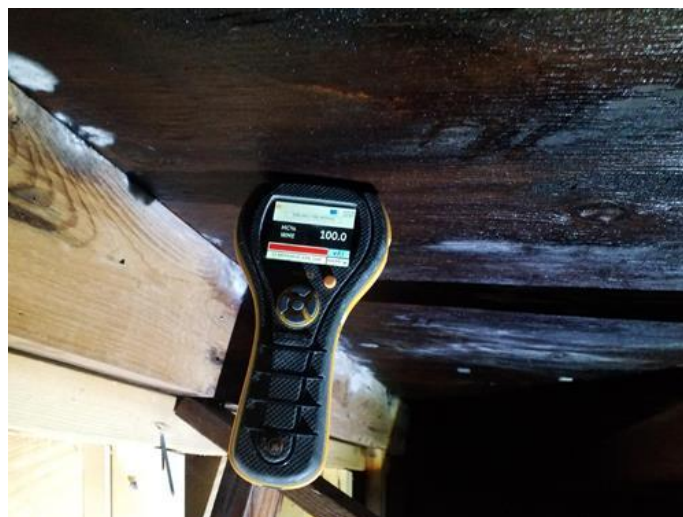
**TG 3**      Overflater vegger/undertak

Det er påvist fuktskader i undertak og fukt/soppdannelser i bjelkelag. Årsak er vurdert å være utettheter i yttertaktekking. Tiltak for å stoppe fukttilførsel må påregnes. Overflater må fornyes. Sannsynlighet for følgeskader i konstruksjonen. Ytterligere undersøkelser for å avdekke skadeomfang og aktuelle tiltak må derfor påregnes. Sjablongmessig prisanslag gjelder for oppsett av stillas på begge sider av bygget, nytt undertak/utbedring av undertak, ny takshingel på hele taket og arbeidstimer for faglært håndverker.

Overflater vegger/undertak - [Fuktinntrenging i tak på loft.]

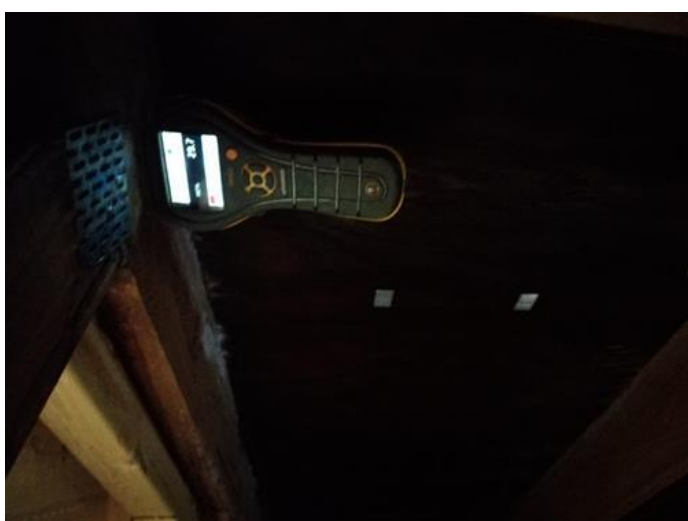
Overflater vegger/undertak - [Forhøyede fuktverdier i takbjelke på loft. ]

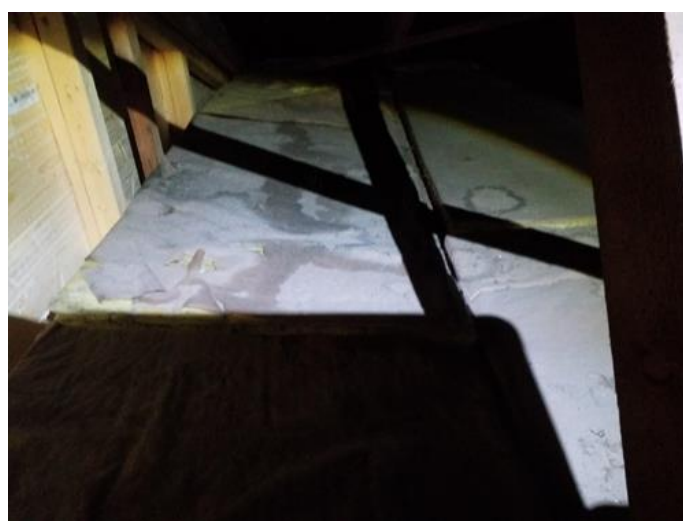
Overflater vegger/undertak - [Fuktmerker på isolasjon på loft.]

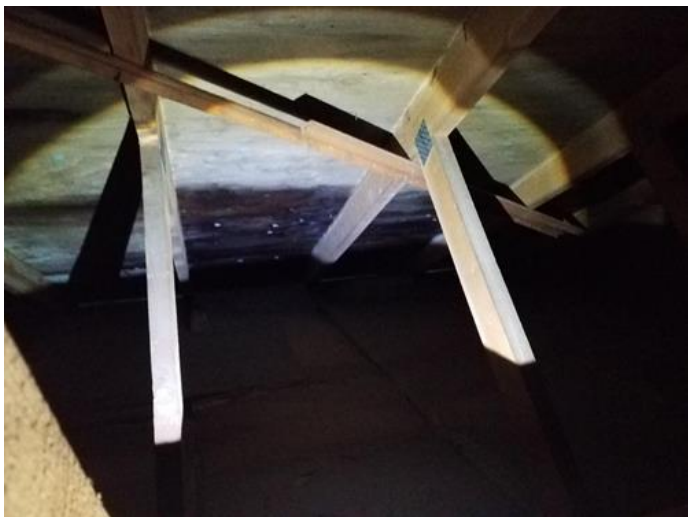
*Overflater vegger/undertak - [Fukt i undertak på loft.]*

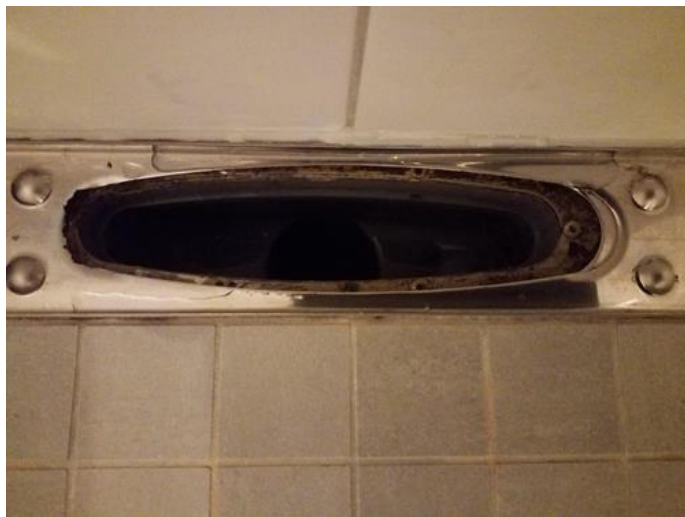
*Membran, tettesjikt og overgang til sluk. - [Sluk dusjsonen i baderom/vaskerom i 1 etasje. ]*
