# Tilstandsrapport

Risikovurdering for Anticimex boligselgerforsikring

Statsrådtunet 15D  
2074 EIDSVOLL VERK  
Gnr./Bnr.: 129/17  
Seksjonsnr. : 26  
Eidsvoll kommune

Befaringsdato: 27.03.2025

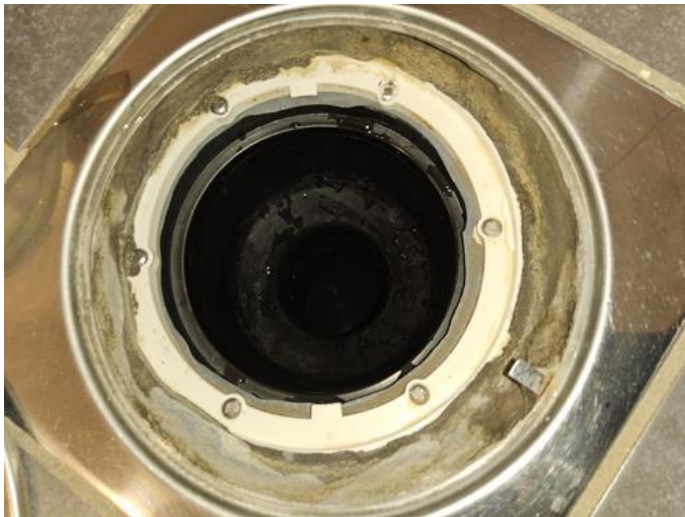
Membran, tettesjikt og overgang til sluk. - [Sluk dusj]

| | TG 1 | <b>Følgende sjekkpunkter er vurdert, og det er ikke oppdaget funksjonssvikt:</b><br>Overflater himling - Overflater vegger - Overflater gulv - Fallforhold (gulv) - Membran, tettesjikt og overgang til sluk. - Vannrør - Avløpsrør (ink. sluk) - Slukets tilkomstmulighet for rengjøring - Slukets plassering i forhold til at vann utenfor dusjsonen kan nå det - Ventilasjon - Sanitærutstyr / innredning - Fukt i tiliggende konstruksjoner |

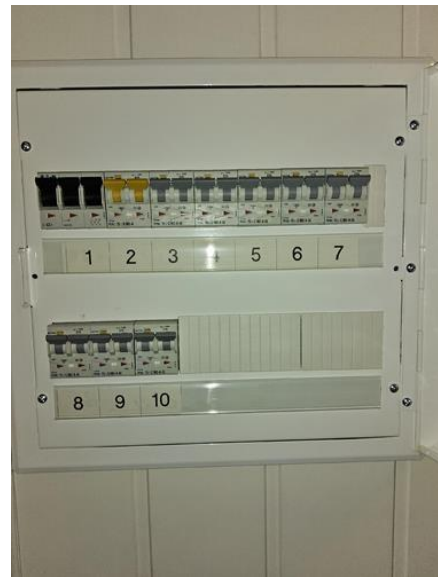
Elektrisk anlegg - [Sikringskap ]

Sikringsskap med automat- og skrusikringer er plassert i bod.

| TG 1 | Forenklet vurdering av det elektriske anlegget | Det foreligger samsvarserklæring på det elektriske anlegget, og det er ikke påvist feil eller mangler ved denne installasjonen. Det gjøres oppmerksom på at vurderingen er gjort av en ufaglært fagmann, og må sees i denne sammenheng. |
