# Tilstandsrapport

📍 Hvasserveien 235 & 237, 3148 HVASSER

# gnr. 233,233, bnr. 108,14, snr. 0,0

Rapportdato: 28.03.2025

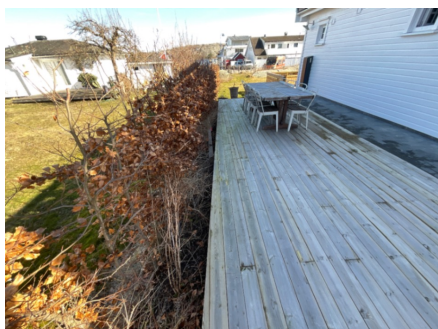
**Vurdering av avvik:**

- Det er avvik:

Rekkverk må monteres for å lukke avviket.

**Kostnadsestimat: 10 000 - 50 000**

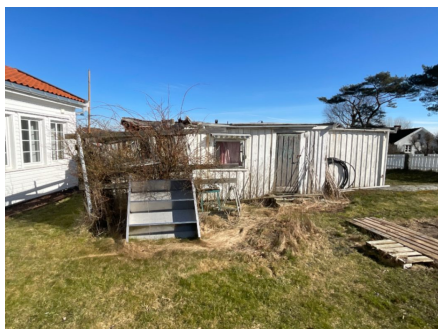
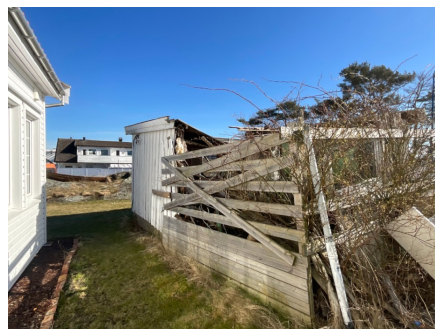
Bygget er i så dårlig forfatning at det ikke er forsvarlig å gå inn og er dermed ikke vurdert.

Rivning bør påregnes.

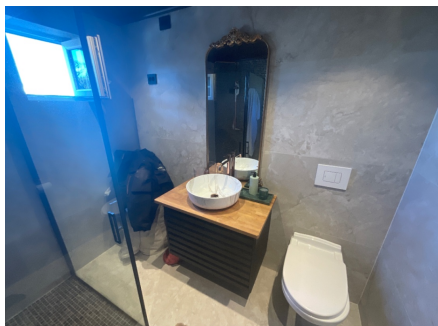
### 1. ETASJE > BAD

## Vurdering av avvik:

- Det er avvik:

Riss i fuger.

Vær oppmerksom ved bruk. For å få tilstandsgrad 0 eller 1 må gulvet bygges om, for å få riktig fall til sluk. Det vil imidlertid sjelden være økonomisk rasjonelt som et enkeltstående tiltak. Ved en eventuell renovering, påse at våtrommet bygges med riktig fall til sluk.

Lokal utbedring

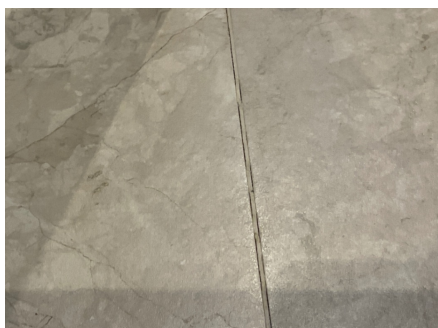
## 1.ETASJE > BAD

### TE 2 Sluk, membran og tettesjikt

## Vurdering av avvik:

- Det er avvik:

- Tiltak:

Om mulig fremskaff dokumentasjon på utførelse

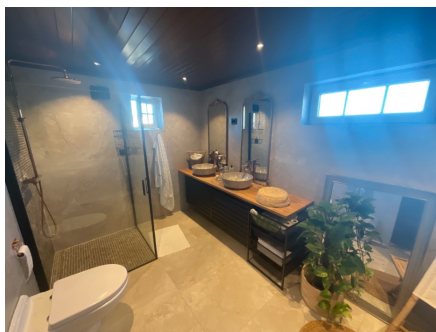
### 1.ETASJE > BAD 2

#### Vurdering av avvik:

- Det er avvik:

Riss i fuger.

Vær oppmerksom ved bruk. For å få tilstandsgrad 0 eller 1 må gulvet bygges om, for å få riktig fall til sluk. Det vil imidlertid sjelden være økonomisk rasjonelt som et enkeltstående tiltak. Ved en eventuell renovering, påse at våtrommet bygges med riktig fall til sluk.

Lokal utbedring

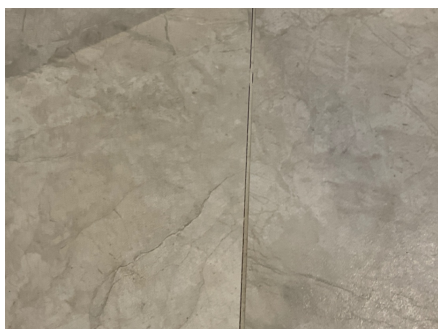
## 1.ETASJE > BAD 2

### **TG 2** Sluk, membran og tettesjikt

#### Vurdering av avvik:

- Det er avvik:

### • Tiltak:

Om mulig fremskaff dokumentasjon på utførelse

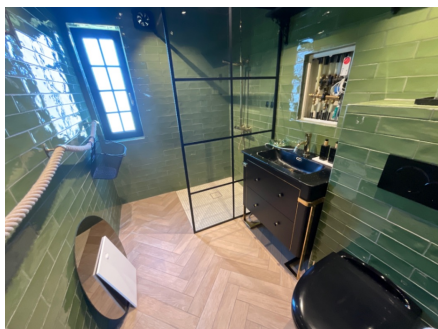
### ETASJE > BAD

#### 🚩 TG 2 Overflater vegger og himling

##### Vurdering av avvik:

- Det er avvik:

Sprekker i fliser.

- Tiltak:

Lokal utbedring/utskifting.

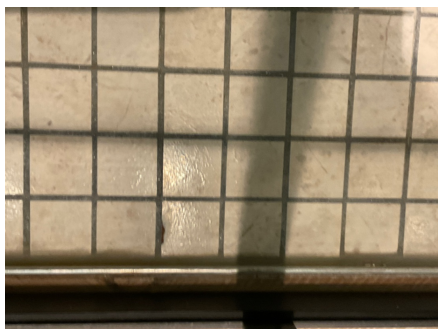
## ETASJE > BAD

### Sluk, membran og tettesjikt

**Vurdering av avvik:**

- Det er avvik:

- Tiltak:

om mulig fremskaffe dokumentasjon på utførelse.
