# Tilstandsrapport

Selveierleilighet (i blokk)

Bentsegata 4 B, 0465 OSLO

Rapportdato: 08.09.2026

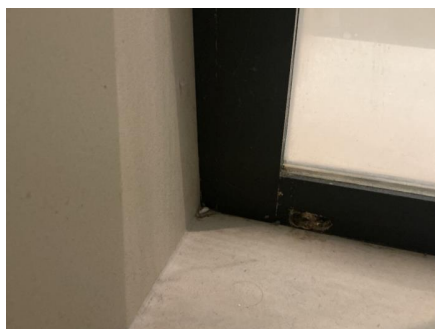
Smøremembran på gulv.

Våtromsmaling på vegg.

Sluk av plast med uttagbar kopp og synlig klemring.

Det er etablert dreusspalte/hull i dusjprofilen mot gulv slik at vann utenfor dusjsonen kan nå sluket.
