Tilstandsrapport

Boligbygg med flere boenheter

Aamodtalleen 5, 2008 FJERDINGBY

Befaringsdato: 28.04.2026

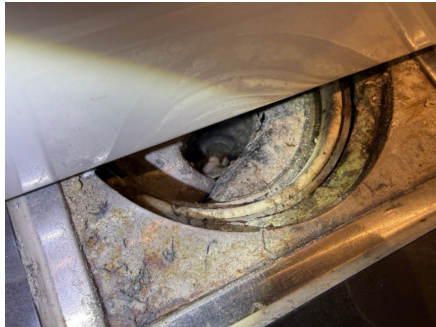
KJELLER > BAD

TG 2 Sanitærutstyr og innredning

- Det er ikke påvist tilfredsstillende løsning for å synliggjøre lekkasje fra innebygget systerne.

- Uten dreneringsløsning/lekkasjesikring kan lekkasjer pågå over lang tid uten å bli oppdaget. Dette kan føre til omfattende fuktskader i omkringliggende byggematerialer.
