# Tilstandsrapport

Boligbygg med flere boenheter

Gauterødveien 4, 3154 TOLVSRØD

Rapportdato: 02.02.2026

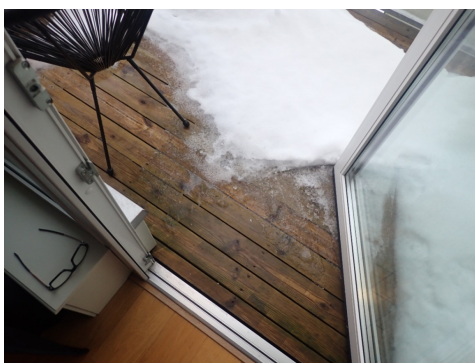
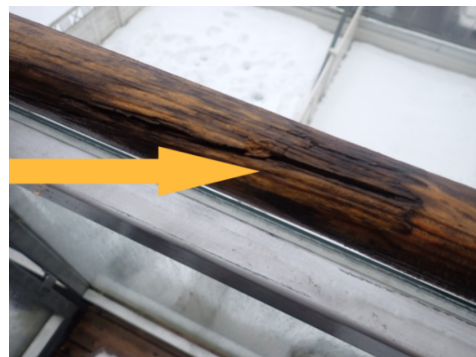
Det er sprekk og til-løp til råte på håndløper

Skadet håndløper bør skiftes.

Eier har fremlagt opplysninger på på befaring at det vil bli utført vedlikehold på rekkverk terrasse i 2026.

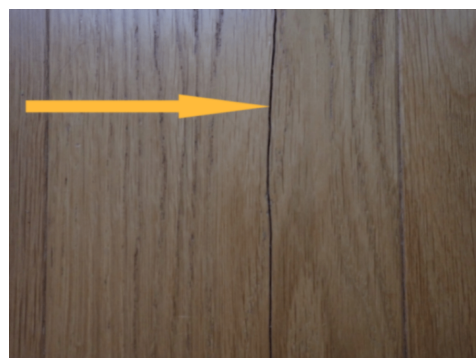
Det er påvist sprekk i parkett stue. Skadet parkett i gang ved garderobeskap.

Skadet parkett bør utbedres.

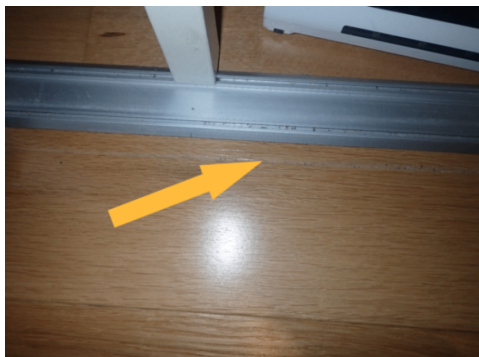
Skadet parkett i gang ved garderobeskap

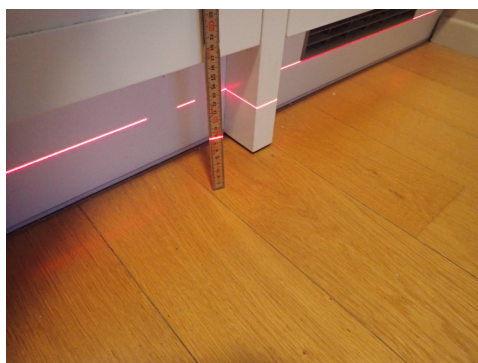
- Det er målt høydeforskjell på mellom 15-30 mm gjennom hele rommet. Tilstandsgrad 2 gis med bakgrunn i standardens krav til godkjente måleavvik.

Det er påvist avvik på kjøkken på tvers av rommet på ca. 18 mm . Lavest nivå ved kjøkkeninnredning.

Avvik på gulv , ca. 1 mm. målt mot innredning

- For å få tilstandsgrad 0 eller 1 må høydeforskjeller rettes opp. Det vil imidlertid sjelden være økonomisk rasjonelt som et enkeltstående tiltak i en bolig som dette. Dersom boligen en gang skal renoveres, kan man vurdere slike tiltak.

Det er ikke umiddelbare behov for tiltak

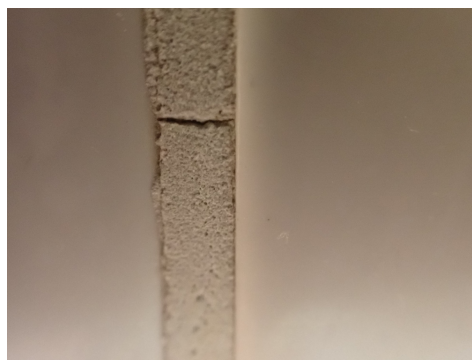
Det er påvist flere riss i fuger på vegger i dusj. Riss i fuge og delvis løs flis på vegg til høyre for toalett.

Riss i flere fuger på vegg i dusj.

- Slike riss/sprekker kan indikere bakenforliggende fuktskader, og konstruksjonen bør observeres jevnlig for å vurdere utvikling.
- Fuger bør skiftes ut.
- Andre tiltak:

Riss i fuger må fuges på nytt. Alternativ bruk av dusjkabinett.

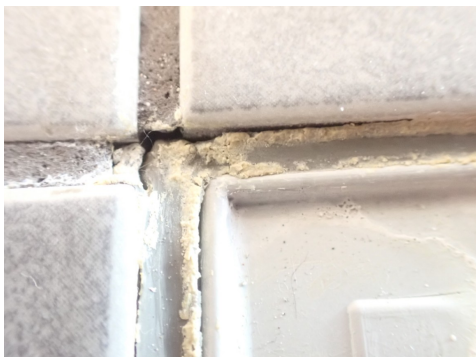
Det er påvist riss i fuger rundt sluk. Bom og hulromslyd på fliser gulv innenfor dør . Det kan ikke utelukkes at det er bom på fliser øvrige steder på gulvet.

Riss og åpne fuger rundt sluk

- Fuger bør skiftes ut.
- Slike riss/sprekker kan indikere bakenforliggende fuktskader, og konstruksjonen bør observeres jevnlig for å vurdere utvikling.

Konsekvens kan medføre ytterligere fare for skader og fuktbelastning i våt sone. Det anbefales bruk av dusjkabinett.

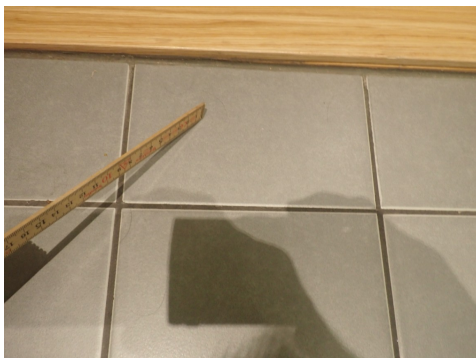
Det er påvist "bom" hulromslyd på flere fliser på hovedgulv.

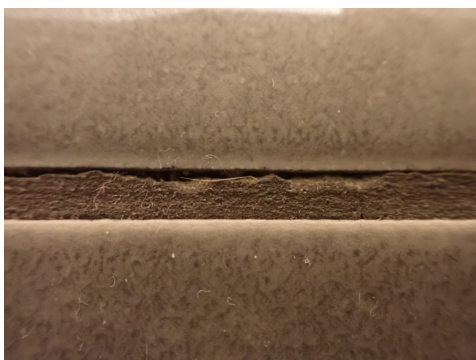
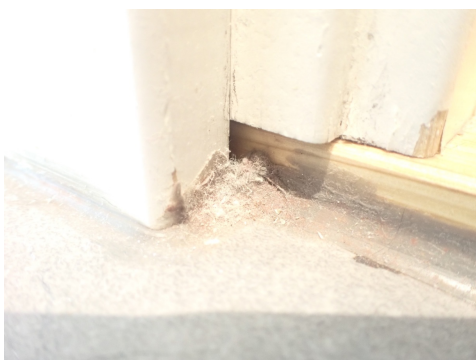
Det er åpent inn ved avslutning dør/omramming og dørterskel venstre side

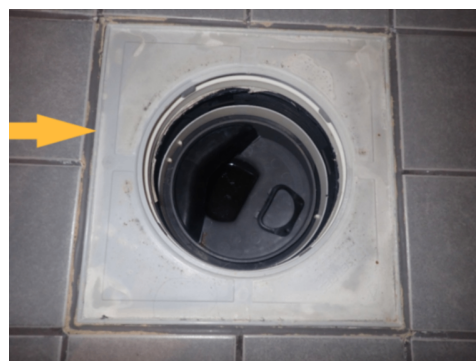
Beslag til sluk har løsnet fra fuger

Det må gjøres tiltak i overgang sluk og flisfuger. Sluk må ha jevnlig ettersyn og jevnlig rensk. Konsekvens kan være at sluk går tett.
