# Tilstandsrapport

Risikovurdering for Anticimex boligselgerforsikring

Daskerudvegen 149  
2166 OPPAKER  
Gnr./Bnr.: 137/57  
Nes kommune

Befaringsdato: 11.04.2025

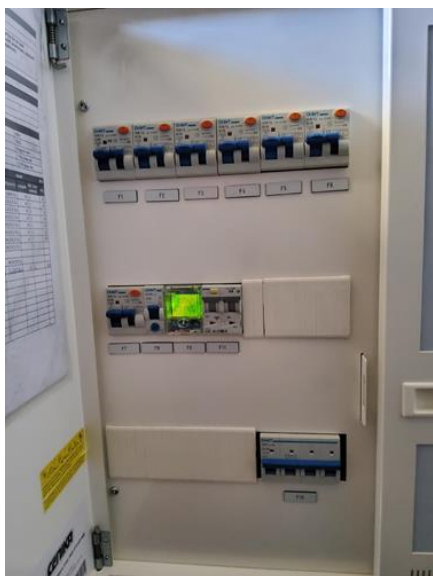
Elektrisk anlegg - [Sikringsskap]

Sikringsskap med automatsikringer i soverom. Boligen har skjult elektrisk anlegg.

Det er fremlagt samsvarserklæringer. Vurderingen av det elektriske anlegget er basert på denne dokumentasjonen.

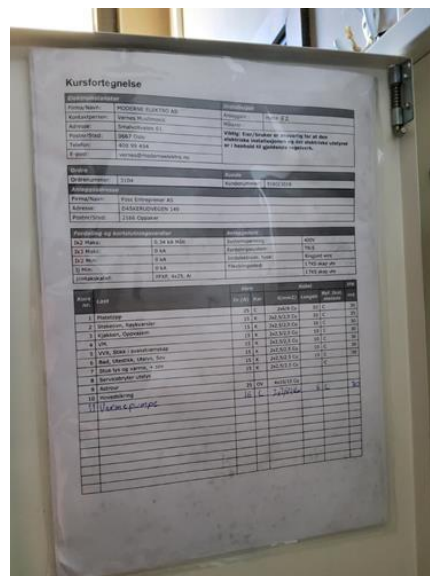
Elektrisk anlegg - [Kursfortegnelse]

Finnes det kursfortegnelse, og er antallet sikringer i samsvar med denne: ja

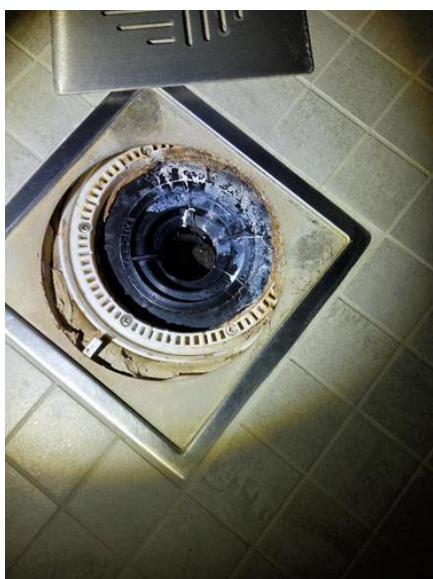
Membran, tettesjikt og overgang til sluk. - [Sluk bad]

| | | Fallforhold (gulv) | Nivåforskjell fra døråpning på topp overflate gulv og til hovedsluk er på tilfeldig sted målt til ca 40 mm. Dette er vurdert til å være tilfredsstillende mht lekkasjesikkerhet. |
